Avaliação das manifestações patológicas do Edifício Rio Negro em Anápolis-Goiás

Evaluation of the pathological manifestations of the Rio Negro building in Anápolis-Goiás

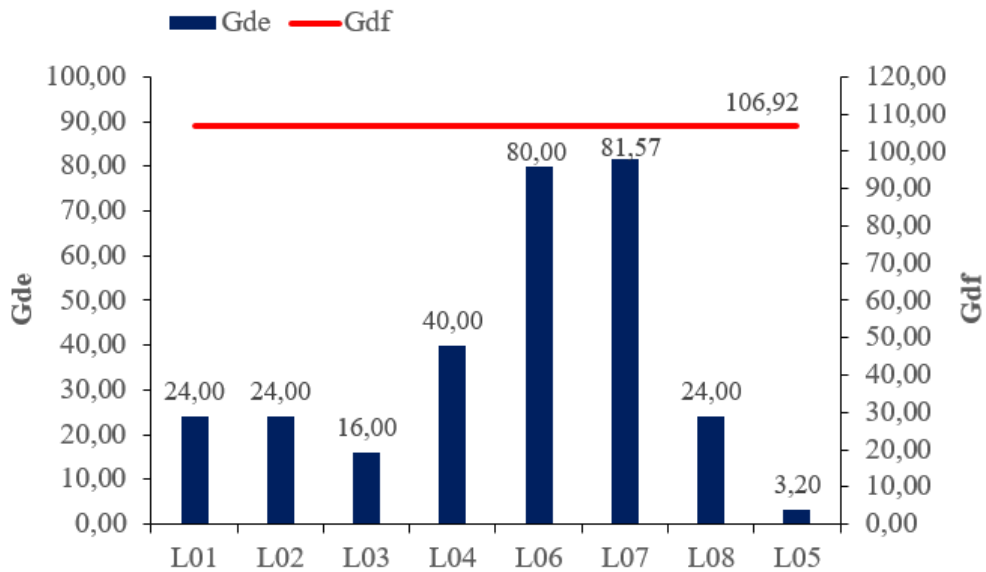
Figura 7. Grau de deterioração das lajes.

Em relação a metodologia GDE/UnB (2007) é possível levantar algumas análises com base no modelo de gráfico utilizado por Medeiros et al. (2020). Na família de lajes, o elemento L06 e L07 são os que mais apresentam influência para o cálculo do grau de deterioração da família, como é possível observar na figura 7. Além disso, vale destacar que o elemento L05 não é levado em consideração para o cálculo do G_{df} por apresentar G_{de} menor que 15.

A aplicação das metodologias possibilita definir qual elemento ou manifestação patológica necessita de prioridade dentro do cenário global, o que pode ser determinante para um trabalho assertivo e eficiente. Pela metodologia GDE (2007) é definido que os elementos L07 e L06 necessitam de uma atenção especial, tendo em vista que apresentam um nível de deterioração sofrível e alto, respectivamente, o que implica em uma necessidade de intervenção dentro de um prazo máximo de 6 (seis) meses para o elemento L07 e de 1 ano para o elemento L06. Em

Assim, em resumo, as prioridades de manutenção do edifício são as lajes L07 e L06, as quais necessitam de uma investigação aprofundada, para identificar se há a necessidade de reforço para resistir ao carregamento adicional e além da recuperação das suas fissuras com objetivo de não ocorrer o agravamento da situação.

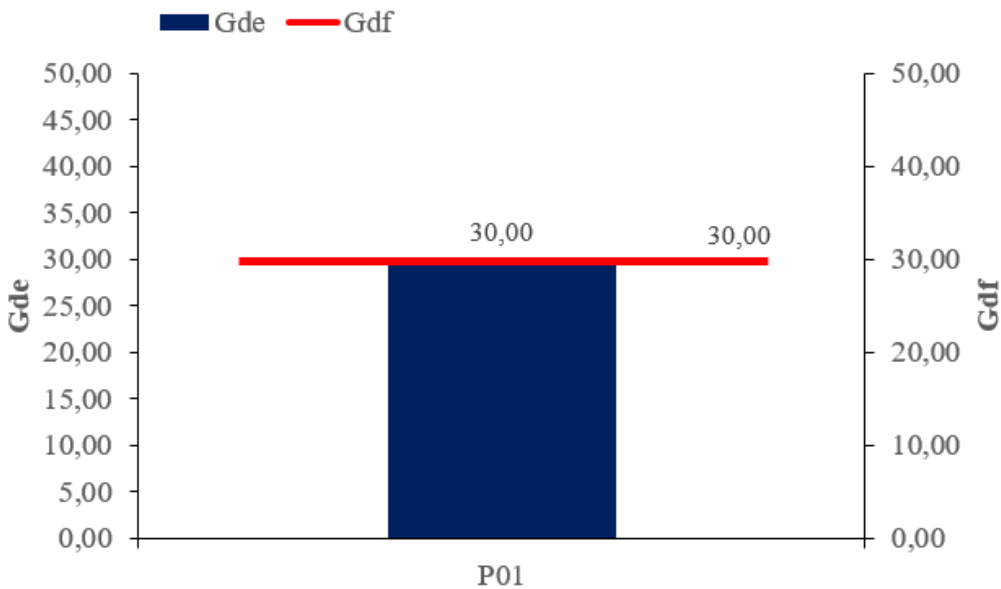
Figura 8. Grau de deterioração dos pilares.

As famílias de vigas apresentam grau de deterioração nulo, pois não foi identificado nenhuma manifestação patológica nos elementos que a compõem, na família de escadas, o único elemento identificado apresenta G_{de} menor que 15. Dessa forma, para ambas foi calculado G_{df} igual a zero. Quanto as famílias de pilares e reservatórios superior e inferior, observa-se que elas são compostas por apenas um elemento, logo o valor do grau de deterioração da família corresponde ao próprio valor do grau de deterioração do elemento, isso pode ser visto, respectivamente, nas figuras 8, 9 e 10.

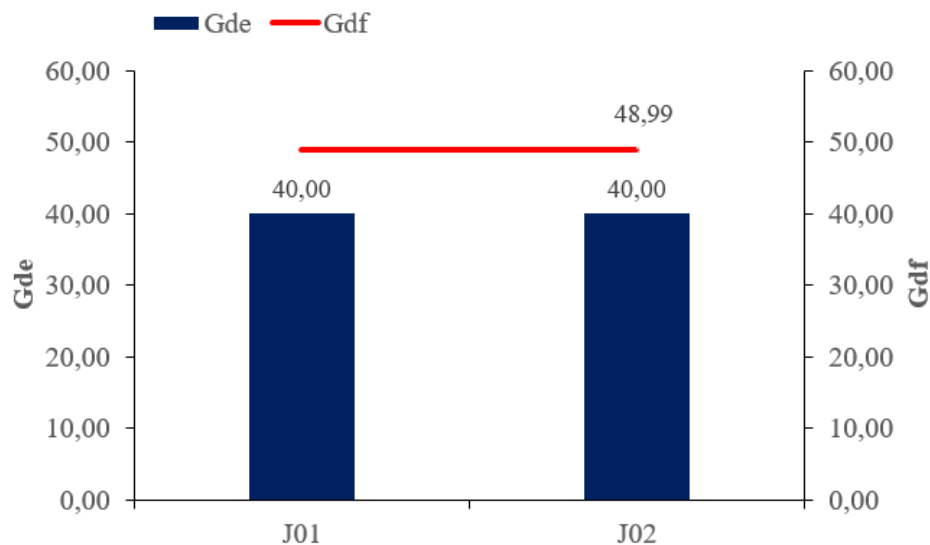
Figura 11. Grau de deterioração das juntas de dilatação.

Além disso, nas juntas de dilatação constatou-se a presença de dois elementos que apresentam o mesmo grau de deterioração, porém o grau de deterioração da família é superior ao valor obtido para os elementos individualmente. Dessa forma, pelas formulações matemáticas é possível observar que a influência da repetição de elementos que possuem o mesmo grau de deterioração não representa um aumento tão significativo, uma vez que ela tem como referência o valor máximo, sendo esse valor multiplicado pelo resultado da raiz que envolve o somatório e o valor máximo. A figura 11 mostra o valor de G_{df} e os valores de G_{de} de cada elemento.

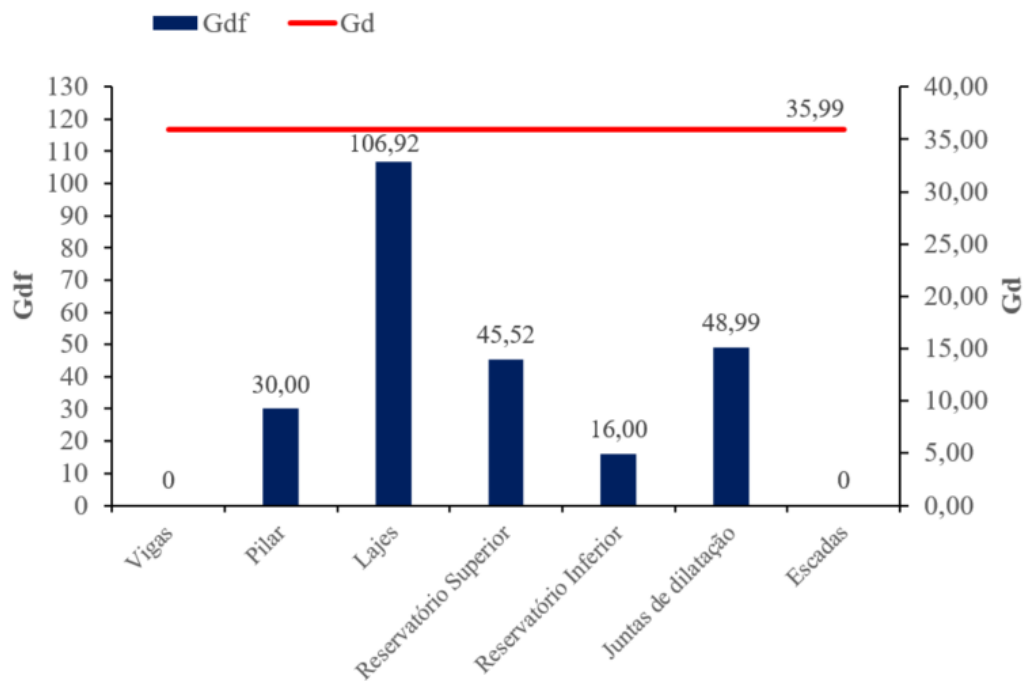
Figura 12. Grau de deterioração da estrutura.

Dessa forma, ao avaliar o grau de deterioração das famílias e o grau de deterioração da estrutura, nota-se que as lajes são as que representam maior influência para que a estrutura esteja em um nível de deterioração médio, 15 a 50, e por isso necessita de uma intervenção dentro de um prazo máximo de 2 (dois) anos. A figura 12, mostra os valores de G_{df} de cada família em comparação ao valor global da estrutura, G_a .
