Evaluación de las manifestaciones patológicas del edificio Río Negro en Anápolis-Goiás

RESUMEM

Este trabajo muestra la aplicación de las metodologías GDE (Grado de Deterioro de la Estructura) y GUT (Gravedad, Urgencia y Tendencia) cuantificando las manifestaciones patológicas y determinando los puntos de mayor necesidad de mantenimiento. Así, se aplicó una perspectiva cuantitativa con la aplicación de las metodologías citadas y tras las inspecciones del edificio y un análisis visual con registro fotográfico, anotaciones y mapeos se aplicaron las metodologías y se obtuvo que la mayoría de las manifestaciones patológicas que se producen en la estructura del edificio tiene como origen la humedad, dando lugar a eflorescencias, manchas o infiltraciones. De este modo, este trabajo definió los puntos que necesitan prioridad, orientando las medidas que pueden tomarse posteriormente. Las metodologías demostraron ser eficaces e importantes para la toma de decisiones.

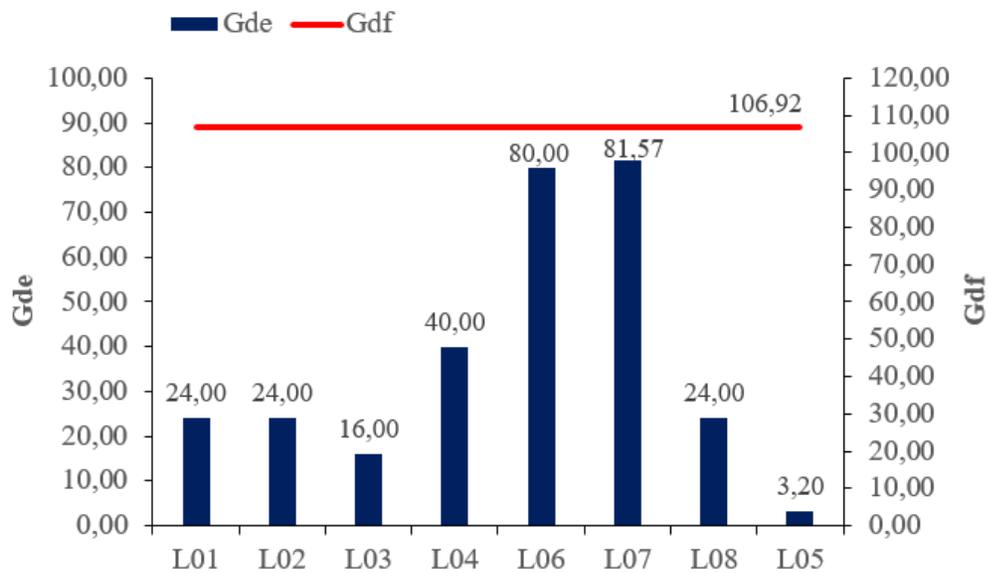
Figura 7. Grado de deterioro de la losa.

En relación con la metodología GDE/UnB (2007), es posible plantear algunos análisis basados en el modelo gráfico utilizado por Medeiros et al. (2020). En la familia de losas, los elementos L06 y L07 son los que más influyen en el cálculo del grado de deterioro de la familia, como se puede ver en la Figura 7. Además, cabe destacar que el elemento L05 no se tiene en cuenta para el cálculo del Gdf por presentar Gde inferior a 15.

La aplicación de las metodologías permite definir qué elemento o manifestación patológica requiere prioridad dentro del escenario global, lo que puede ser decisivo para un trabajo asertivo y eficiente. Por la metodología GDE (2007) se define que los elementos L07 y L06 necesitan una atención especial, considerando que presentan un nivel de deterioro sufrible y alto, respectivamente, lo que implica una necesidad de intervención en un plazo máximo de 6 (seis)

meses para el elemento L07 y de 1 año para el elemento L06. Por otro lado, los elementos E02 y L05 tienen un bajo nivel de deterioro, por lo que sólo requieren un mantenimiento preventivo. Los demás elementos se clasifican en un nivel medio de deterioro, que requiere intervenciones en un plazo máximo de 2 (dos) años. Además, la estructura presenta Gd igual a 35,99, clasificándola en un nivel medio de deterioro, que requiere un período máximo de intervención de 2 (dos) años. La lista de prioridades de mantenimiento se presenta en el Tabla 5(1).

Por lo tanto, en resumen, las prioridades de mantenimiento del edificio son las losas L07 y L06, que necesitan una investigación exhaustiva, para identificar si hay la necesidad de refuerzo para resistir la carga adicional y también la recuperación de sus grietas con el fin de evitar el empeoramiento de la situación.

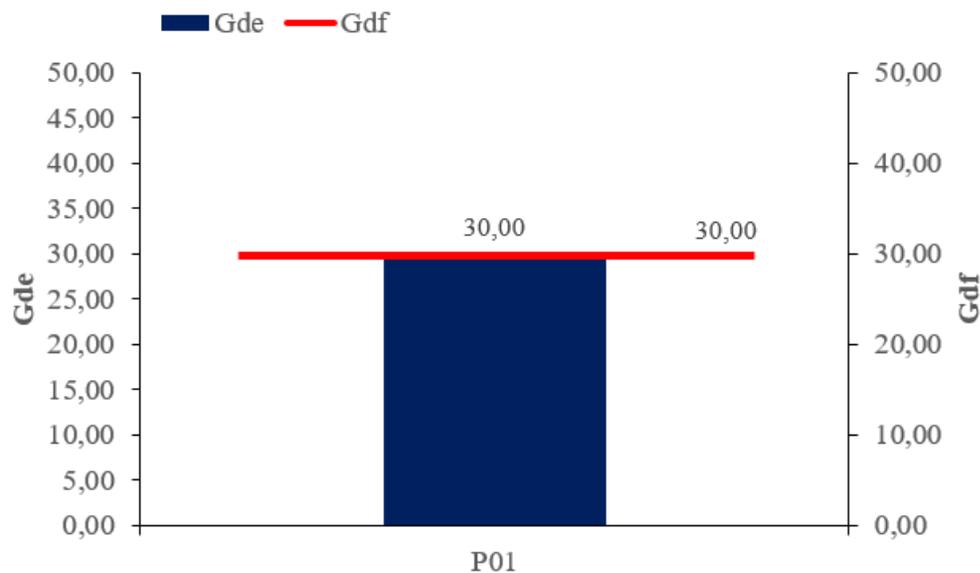
Figura 8. Nivel de deterioro de las columnas.

Las familias de vigas tienen grado de deterioro cero, porque no se identificó ninguna manifestación patológica en los elementos que la componen, en la familia de escaleras, el único elemento identificado presenta Gd menor a 15. Así, para ambas se calculó Gdf igual a cero. En cuanto a las familias de columnas y tanques superiores e inferiores, se observa que están compuestas por un solo elemento, por lo que el valor del grado de deterioro de la familia se corresponde con el valor del grado de deterioro del propio elemento, esto se puede ver, respectivamente, en las figuras 8, 9 y 10.

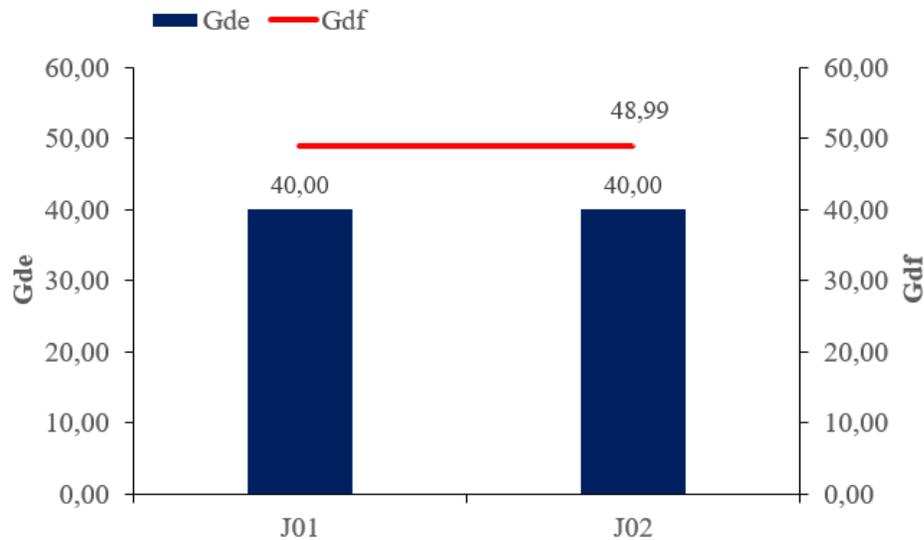
Figura 11. Grado de deterioro de la junta de dilatación.

Además, en las juntas de dilatación se encontró la presencia de dos elementos que presentan el mismo grado de deterioro, pero el grado de deterioro de la familia es mayor que el valor obtenido para los elementos individuales. Así, por las formulaciones matemáticas se puede observar que la influencia de la repetición de elementos que tienen el mismo grado de deterioro no representa un incremento tan significativo, ya que tiene como referencia el valor máximo, siendo este valor multiplicado por el resultado de la raíz que implica la suma y el valor máximo. La figura 11 muestra el valor de Gdf y los valores de Gde para cada elemento.

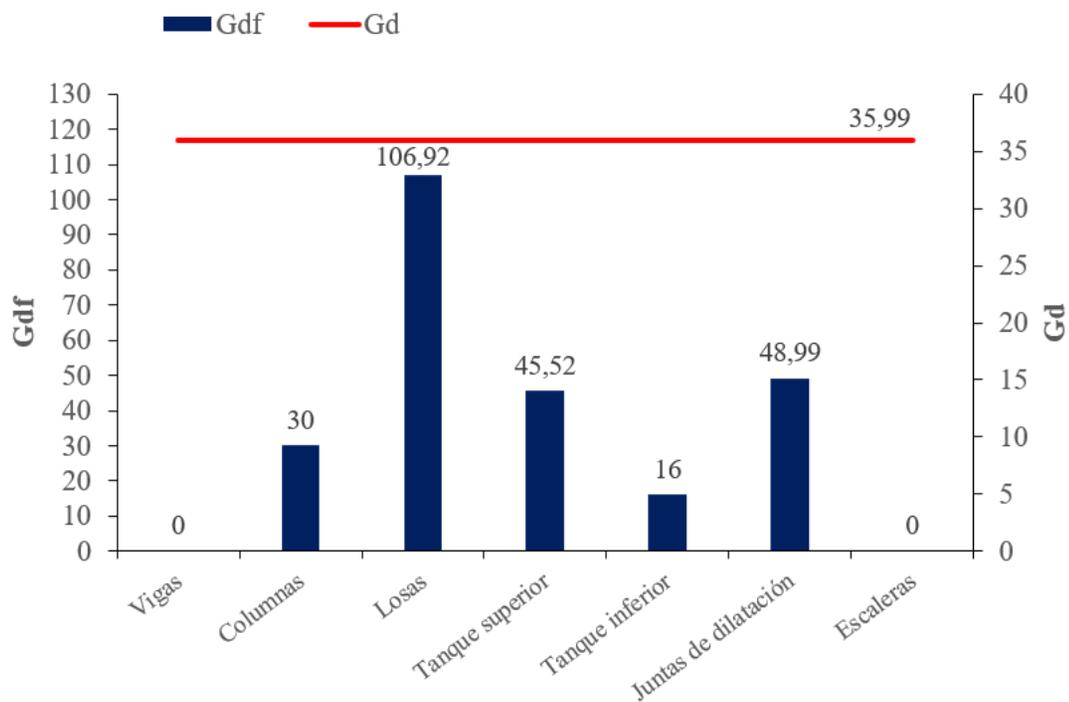
Figura 12. Grado de deterioro de la estructura.

Así, al evaluar el grado de deterioro de las familias y el grado de deterioro de la estructura, se observa que las losas son las que representan la mayor influencia para que la estructura se encuentre en un nivel de deterioro medio, de 15 a 50, y por lo tanto requiere una intervención en un plazo máximo de 2 (dos) años. La figura 12 muestra los valores de Gdf de cada familia en comparación con el valor global de la estructura, Gd.
