La capilla del hospital “Yurhixo” en Angahuan, Michoacán, México. Su antecedente técnico – arquitectónico y su proceso de restauración

La investigación se centra en realizar un análisis y registro del inmueble, identificando las alteraciones y deterioros materiales, indicando un dictamen del estado de conservación del mismo, así como proponer una intervención del inmueble, abordando las actividades referentes a consolidación de muros de mampostería exteriores, portada de fachada principal, pisos y recubrimientos interiores, así como la restauración completa de la estructura de madera, indicándose también un proceso de restauración de la cubierta.

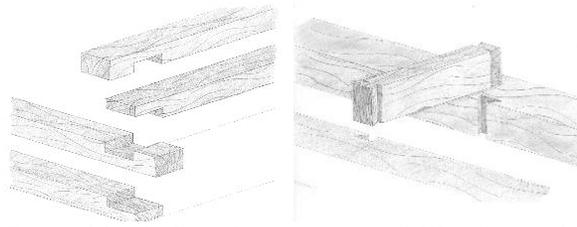
Figura 7. Ensamble de los elementos estabilizadores de la vigería

La ubicación de los arrastres es muy cercana a un tercio del largo de la capilla y se encuentran ensamblados con el sistema de cola de milano mientras que los estribos responden a los ensambles de media madera, figura 7.

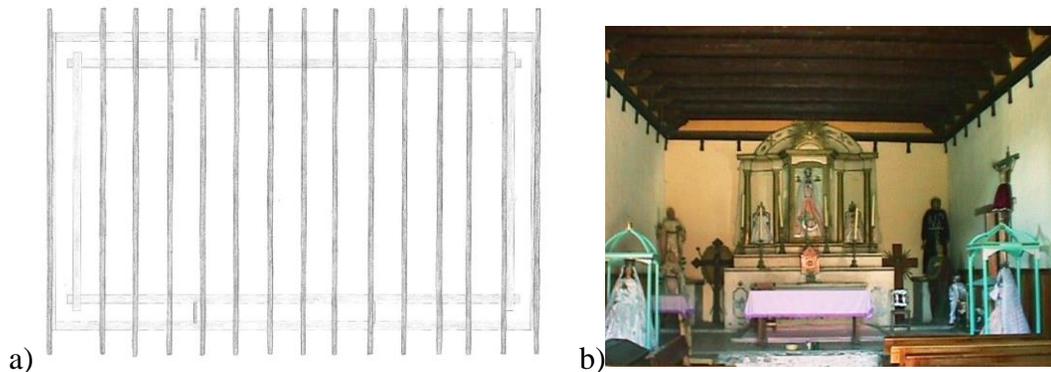
Figura 8. a) Planta del sistema de vigas y b) Plafón del interior de la capilla.

El claro lo cubren 16 vigas que a su vez sirven de plafón decorativo para el interior de la capilla, descansan libremente sobre las zapatas y éstas a su vez sobre los arrastres, figura 8.

En el registro realizado no se encontraron señales de ningún tipo de ensambles tanto en la zapata como en el estribo; siendo el único elemento de refuerzo ante el deslizamiento y contraflecheo de las vigas, una clavija en la parte exterior de algunas de las vigas tirantes.

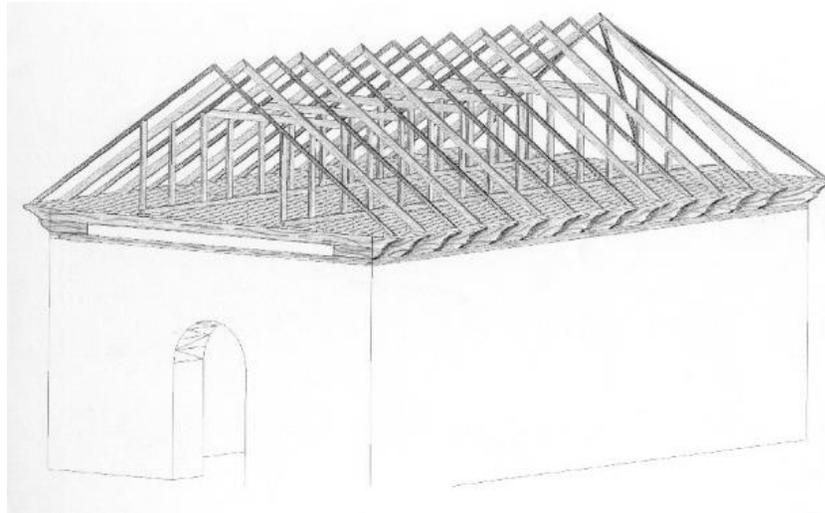
Figura 9. Elementos de la cubierta de la capilla de hospital de Santiago Angahuan

La cubierta de la capilla de hospital de Santiago Angahuan perteneciente a la de par y nudillo está formada por vigas de sección circular o murillos de 6 m de radio en su longitud y vigas rectangulares de 0.17 m de peralte x 5.50 m de longitud, ambas con ensamble de media tijera en la cumbre de la estructura, figura 9.

La conforman 15 ejes asimétricos que coinciden con la vigería, pero solamente 8 ejes presentan nudillo. El primer eje de la armadura se encuentra ubicado a paño interior del muro de la fachada principal independiente del muro, por lo que existe contacto de la armadura de la cubierta con el muro frontal.

Un tercer elemento aparece como parte de la estructura, un pie derecho de apoyo en todos los ejes de la armadura. Este elemento se podría considerar con dos funciones: por una parte disminuye la sección de la viga par por lo que elimina el contraflecheo natural de la viga y por otra parte disminuye los esfuerzos diagonales de la armadura por lo que las descargas son más verticales sobre sus apoyos.

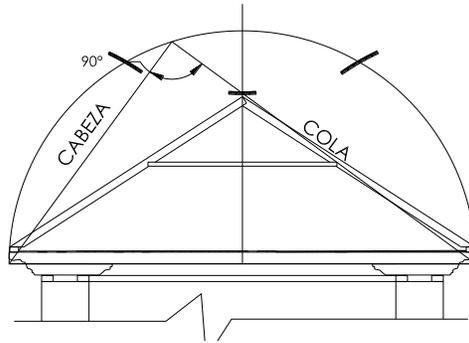
Figura 11. Concepción de la armadura de acuerdo con el trazo de López Arenas

El trazo es demasiado pequeño para ajustarse a la estructura, lo que indica que probablemente no tome el centro del claro, así que en búsqueda de encontrar el origen de concepción de la estructura, se encuentra en la figura 11, el caso el más cercano a la armadura actual:

La falla en el trazo es de 7 cm por encima de la cumbre de la armadura, siendo así el trazo que más se le acerca a su diseño original.
