Revista ALCONPAT

Degradação do concreto de uma Estação de Tratamento de Esgoto (ETE) por ácido sulfúrico biogênico

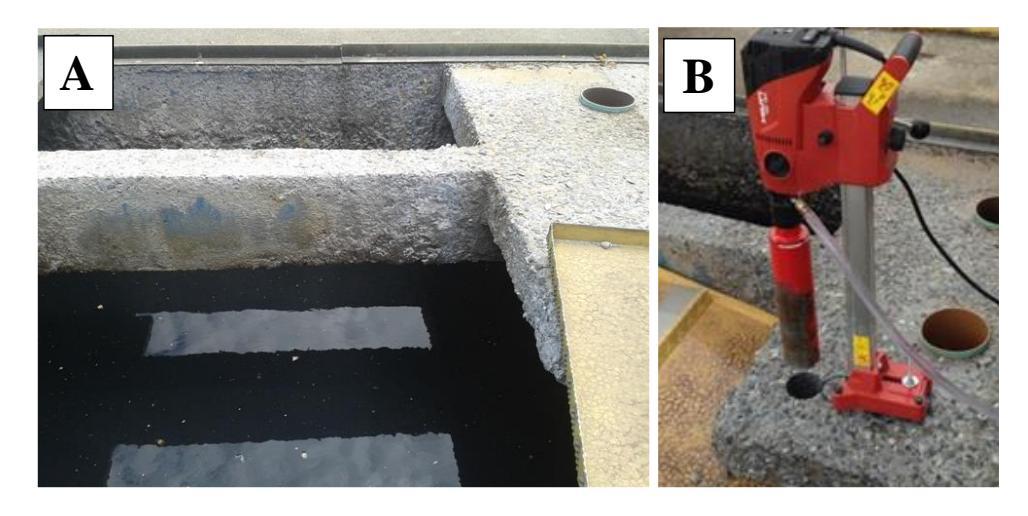
A Figura 3 (A e B) apresenta o local e o equipamento utilizado para a extração do testemunho de concreto. A extração foi realizada conforme as recomendações da ABNT NBR 7680: 2007, utilizando uma broca diamantada de 75 mm de diâmetro. O testemunho transpassa a laje que cobre parcialmente a borda do tanque do reator.

Figura 3. Local de extração do testemunho de concreto (A) e equipamento utilizado (B).

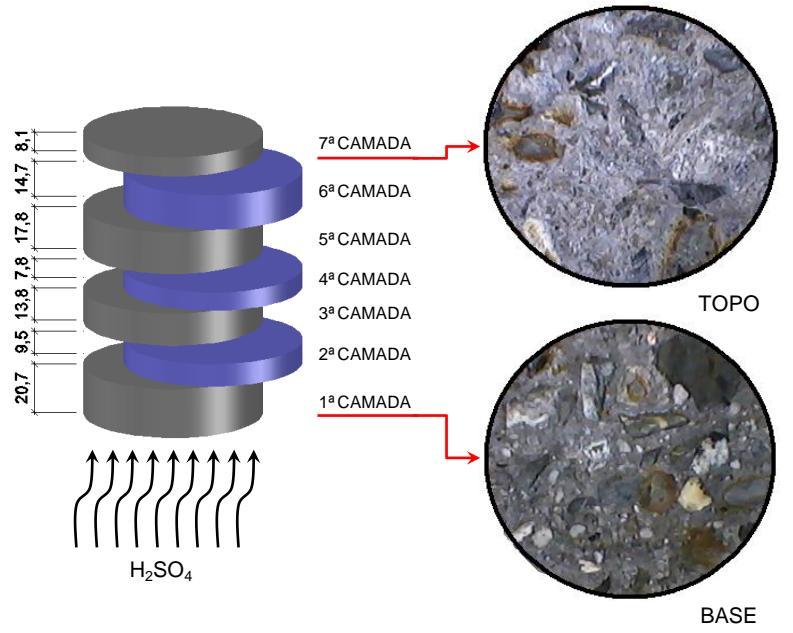
O corpo de prova (testemunho), após o ensaio de resistência à compressão, foi cortado em 7 discos de espessura variável, conforme apresentado na Figura 4.

Figura 4. Representação esquemática dos discos obtidos a partir do testemunho (milímetros) e detalhes da base e do topo previamente à retificação das faces.

O ensaio de compressão gerou algumas fissuras provenientes da ruptura e isso significa que as fatias não foram extraídas totalmente intactas, sendo obtidas em partes de 2 ou 3 pedaços. Não se considera que isso comprometa o resultado pelo fato de que estas fatias foram submetidas ao ensaio de XRD, que não considera o comportamento mecânico nem a estrutura porosa do material em análise, consistindo em uma simples análise mineralógica do material que forma as camadas na forma de pó. Os detalhes referentes à base e ao topo do testemunho, apresentados na Figura 4, evidenciam o desgaste superficial do concreto, sendo possível observar a exposição do agregado graúdo e a degradação da pasta hidratada.

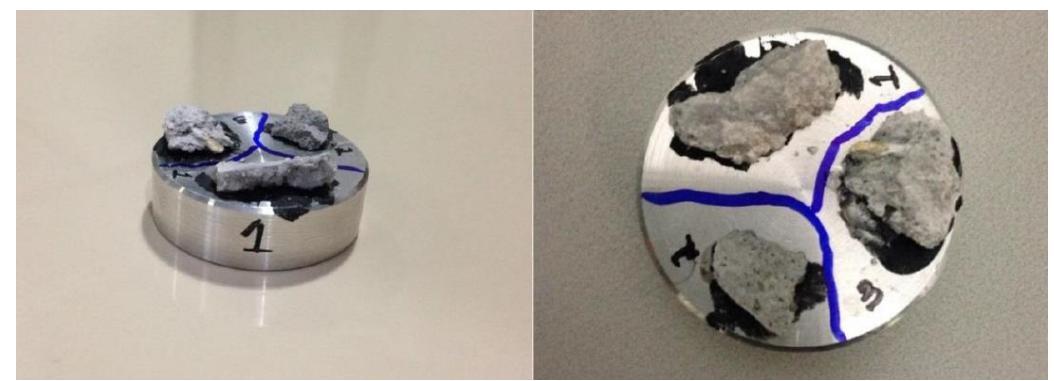
A preparação consistiu em colar as amostras em uma base de metal e numerá-las, como mostra a Figura 5. Não foi necessário metalizar a amostra, pois as imagens geradas estavam com uma resolução suficientemente boa, e, o pico do ouro poderia atrapalhar a leitura do enxofre no EDS.

Figura 5. Amostras preparadas para o ensaio de SEM e EDS.
