## Restauración de la fachada de la iglesia de San Pedro Apóstol de Agost, España

Este trabajo describe los estudios realizados y la intervención llevada a cabo para la restauración de la portada de la fachada de San Pedro Apóstol en la Iglesia parroquial de Agost. Esta portada se realizó a finales del siglo XVIII en piedra calcárea. Tras una primera inspección y levantamiento gráfico de la misma se identificaron las lesiones, su origen y la solución a las mismas, empleando técnicas avanzadas de restauración. Los elementos de piedra dañados o destruidos por el paso del tiempo están compuestos por calcita, dolomita y sílice, con juntas de yeso, y se han reconstruido bien mediante el uso de nuevos elementos o, en su mayor parte, mediante sistemas de recuperación del volumen inicial con la utilización de un núcleo ligero de poliestireno, morteros de cal, arcilla expandida, fibra de vidrio y carbono junto con infiltraciones de resinas en las zonas disgregadas. Tras un proceso delicado proceso de intervención con técnicas innovadoras la fachada ha finalizado su restauración en junio de 2023.

## Restoration of the facade of the church of San Pedro Apostol in Agost, Spain

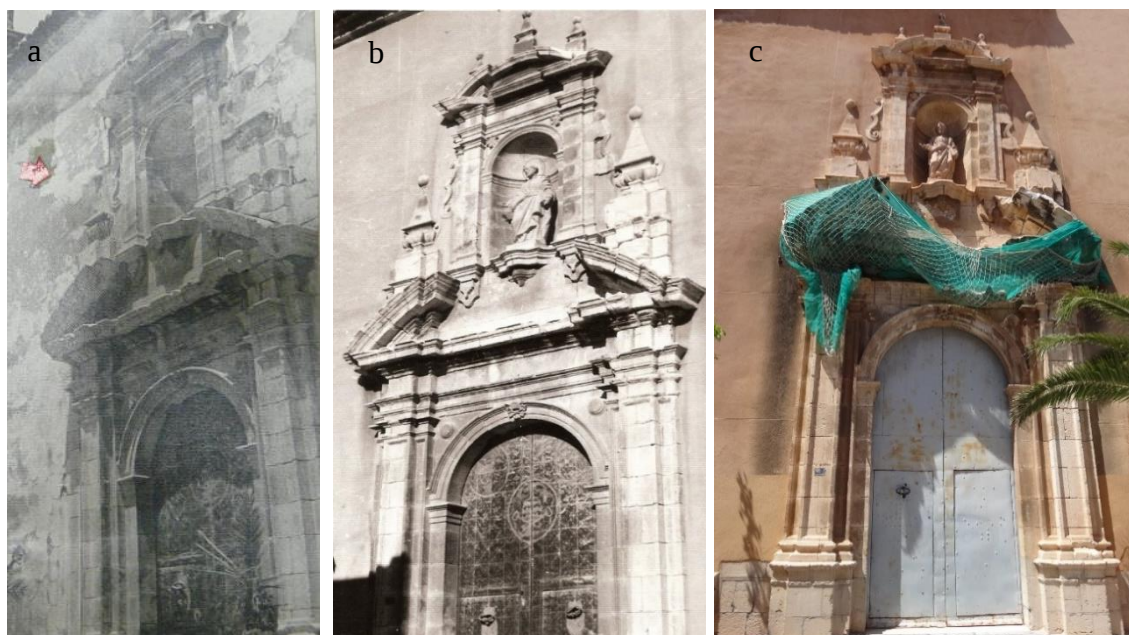
Durante la Guerra Civil Española (1936-39) el edificio sufrió importantes daños e incluso un incendio. En ambas fachadas se destruyeron las imágenes existentes, concretamente en esta fachada la imagen de San Pedro (Figura 2a). Tras una importante intervención del edificio en los años 60, no se han realizado más intervenciones estructurales de envergadura que hayan afectado a esta fachada (Figura 2b). En 2014 se detectaron algunos desprendimientos en elementos de esta portada y hubo que colocar una red de protección que tuvo que volverse a sustituir en 2021 debido a que se produjeron desprendimientos de elementos pétreos (Figura 2c). En 2023 se ha iniciado el proceso de restauración tras un estudio y un proyecto realizado en la Universidad de Alicante.

Figura 2. Fotografías de varios estados históricos. (a) 1964, (b) 1973 (c) 2021

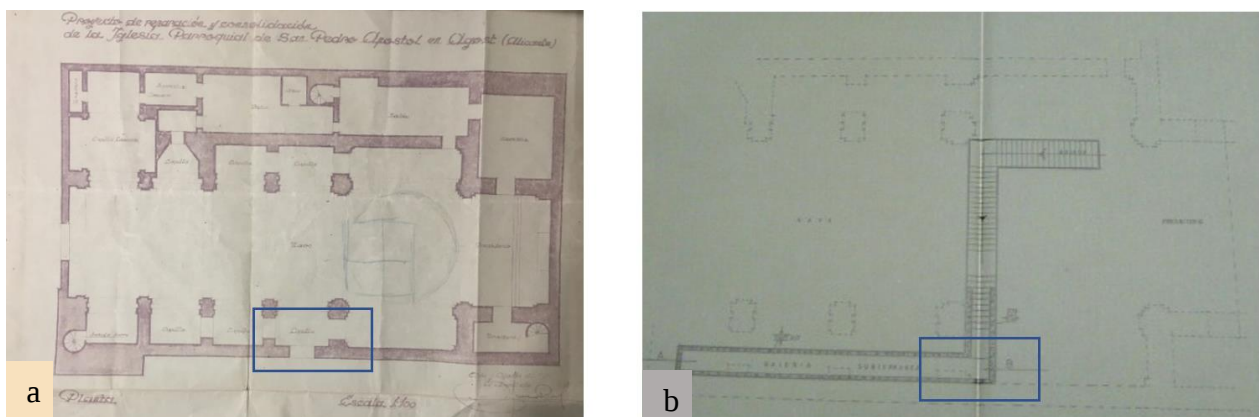
La recopilación de datos documentales se ha llevado a cabo especialmente en el archivo parroquial y el despacho de arquitectura Serrano y Valderrama de Elche, donde se custodian los estudios y proyecto del arquitecto Antonio Serrano Peral, que intervino a mediados del siglo XX en la iglesia, siendo el autor del plano de la Figura 3. En su proyecto se recogen los daños que presentaba la iglesia en los años 60. Principalmente grietas en el interior y fachadas del edificio provocadas por las excavaciones realizadas en el interior de la iglesia. No se describen los daños de la portada, aunque el muro que la soporta presenta una grieta junto a la misma en la zona derecha, probablemente por el mismo origen que las grietas del interior. En la figura 3b) se puede observar que hay una zona hueca junto a la fachada que contiene la portada, lo que corrobora el origen de dicha fractura.

Figura 3. a) Planta general de la iglesia realizada para la intervención desarrollada a lo largo de los años 60 del s. XX por Antonio Serrano Peral. b) Detalle de la escalera y zona excavada en el interior de la iglesia. Se indica la ubicación de la portada objeto de estudio. Fuente: archivo particular familia Serrano Peral.

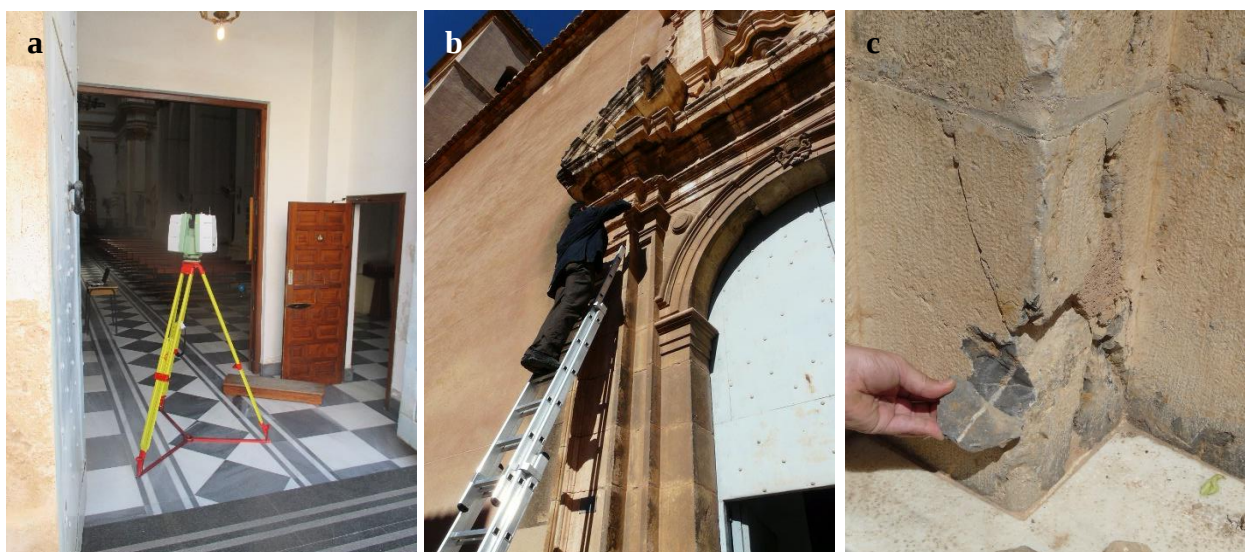
Esbert and Losada (2003). Se ha procedido a coger pequeños fragmentos de piedra calcarenita beige depositados en las cornisas y una lasca suelta de la piedra negra de la base (Figura 4).

Figura 4. Diferentes aspectos de la toma de datos y muestras. a) Detalle del registro geométrico con escáner láser. b) Recogida de muestras de fragmentos sueltos sobre la cornisa. c) Lasca de piedra negra en esquina inferior para su observación.

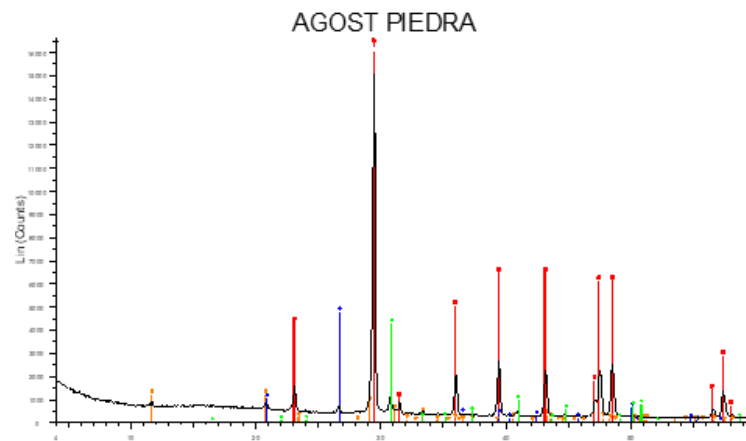
b) Difractograma de la piedra calcarenita de la portada de San Pedro en Agost.

El mortero ha resultado ser de yeso según muestran los resultados de los DRX realizados (figuras 8a y 8b). La piedra está formada principalmente por calcita (carbonato cálcico  $\text{CaCO}_3$ ), con algo de dolomía (Carbonato de calcio y magnesio  $\text{CaMg}(\text{CO}_3)_2$ ), cuarzo (mineral compuesto de sílice  $\text{SiO}_2$ ) y yesos (Sulfato cálcico  $\text{CaSO}_4$ ) tal y como se puede apreciar en los difractogramas siguientes en su composición, donde los picos naranjas en el gráfico corresponden al yeso, los calizos al rojo, silíceos al azul y dolomías al verde.

Estos resultados indican una importante presencia de sulfato cálcico (picos naranja) en los morteros existentes que se encuentran expuestos a los agentes atmosféricos (agua de lluvia), y por tanto su debilidad y deterioro por tratarse de un material higroscópico (ganancias y pérdidas de agua en su composición molecular  $\text{CaSO}_4 \cdot n(\text{H}_2\text{O})$ ) que lo hace poco estable; pero también esta presencia de sulfatos puede acelerar la degradación pétreo ya que la piedra contiene el magnesio de la dolomita y se pueden producir sales muy dañinas como son los sulfatos de magnesio (Grossi and Esbert, 1994), (Benavente, 2002, 2021). (Figura 9).

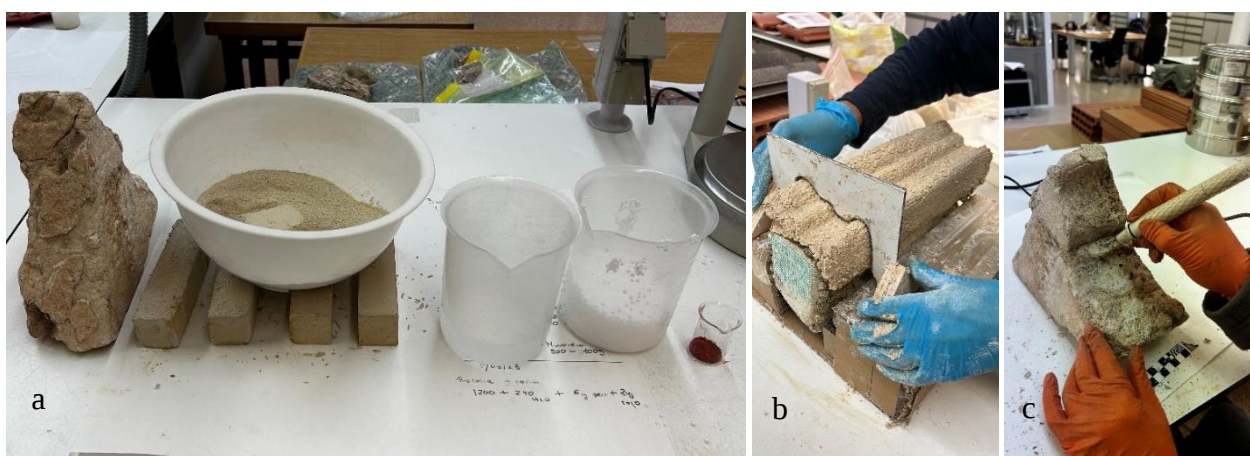
Se trasladó hasta el laboratorio de Construcciones Arquitectónicas de la Universidad de Alicante un fragmento que se había desprendido de la portada y que ha servido de base para el estudio de la densidad y color además de para ensayar técnicas de limpieza. La figura 10 muestra algunas de las tareas desarrolladas en laboratorio.

Figura 10. Diferentes aspectos de los estudios previos realizados para la restauración de la portada. a) Componentes preparados para realizar probetas para su posterior estudio junto al fragmento de cornisa de la portada, (Biocalce, agua, perlas de eps, y pigmentos naturales). b) Detalle de la prueba realizada en el laboratorio de reintegración con núcleo ligero de poliestireno y mortero de cal exterior. c) Detalle de una prueba de limpieza con ultrasonidos.
