Restauração da fachada da Igreja de San Pedro Apóstolo de Agost, Espanha

Restoration of the facade of the church of San Pedro Apostol in Agost, Spain

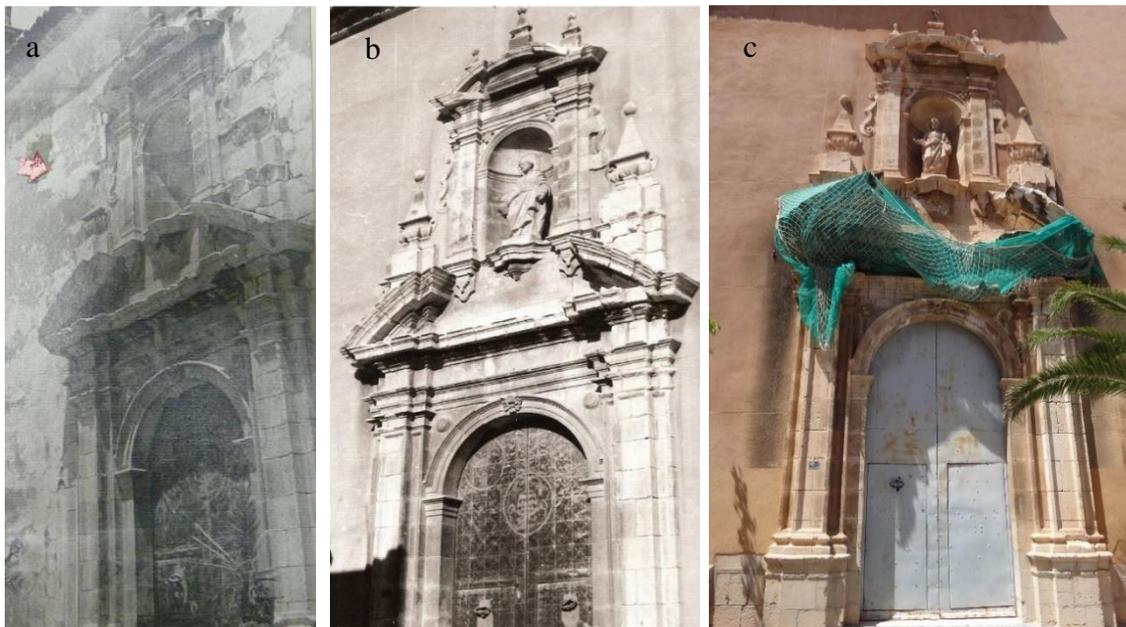
Durante a Guerra Civil Espanhola (1936-1939), o edifício sofreu danos significativos, incluindo um incêndio. Em ambas as fachadas, as imagens existentes foram destruídas, especialmente nesta fachada, a imagem de San Pedro (Figura 2a). Após uma intervenção importante no edifício nos anos 60, não foram realizadas mais intervenções estruturais significativas que tenham afetado esta fachada (Figura 2b). Em 2014, foram detectados desprendimentos em elementos desta entrada, sendo necessário instalar uma rede de proteção que teve que ser substituída novamente em 2021 devido a desprendimentos de elementos pétreos (Figura 2c). Em 2023, iniciou-se o processo de restauração após um estudo e projeto realizados na Universidade de Alicante.

Figura 2. Fotografias de vários estados históricos. (a) 1964, (b) 1973 (c) 2021

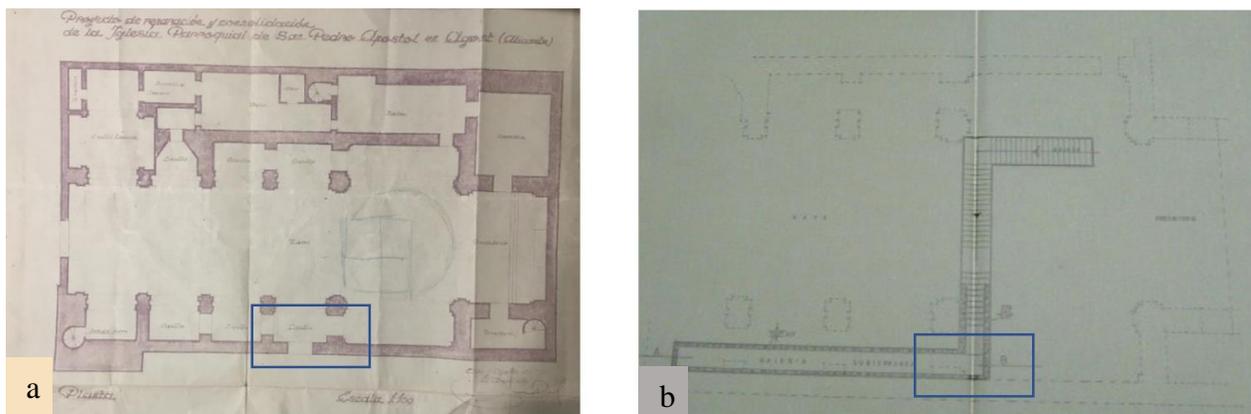
A coleta de dados documentais foi realizada especialmente no arquivo paroquial e no escritório de arquitetura Serrano y Valderrama de Elche, onde são mantidos os estudos e projetos do arquiteto Antonio Serrano Peral, que atuou na igreja na década de 1960, sendo o autor do plano da Figura 3. Seu projeto registra os danos apresentados pela igreja naquela época, principalmente fissuras no interior e nas fachadas do edifício causadas por escavações realizadas no interior da igreja. Os danos da fachada não são descritos, embora o muro que a suporta apresente uma fissura ao lado dela na zona direita, provavelmente devido à mesma origem das fissuras no interior. Na figura 3b), pode-se observar que há uma área oca ao lado da fachada que contém a fachada, o que confirma a origem dessa fratura.

Figura 3. a) Planta geral da igreja realizada para a intervenção desenvolvida ao longo dos anos 60 do século XX por Antonio Serrano Peral. b) Detalhe da escadaria e área escavada no interior da igreja. Indica a localização da fachada objeto de estudo. Fonte: arquivo particular da família Serrano Peral.

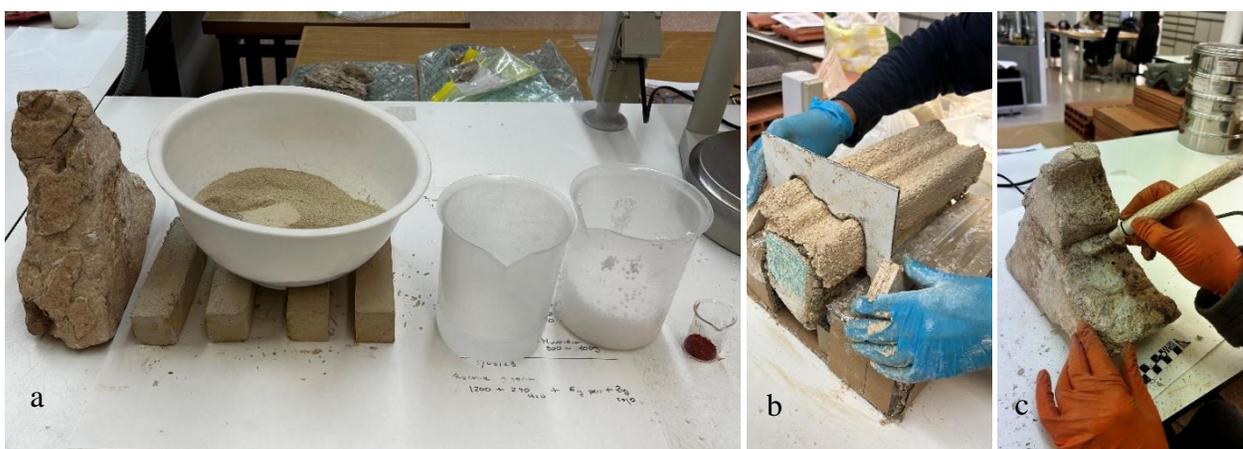
Um fragmento que se desprendeu da fachada foi transferido para o laboratório de Construções Arquitetônicas da Universidade de Alicante e serviu como base para o estudo da densidade e cor, além de testar técnicas de limpeza. A Figura 10 mostra algumas das tarefas desenvolvidas no laboratório.

Figura 10. Diferentes aspectos dos estudos prévios realizados para a restauração da fachada. a) Componentes preparados para a realização de amostras para estudo posterior junto com o fragmento de cornija da fachada (Biocálcio, água, pérolas de eps e pigmentos naturais). b) Detalhe do teste realizado no laboratório de reintegração com núcleo leve de poliestireno e argamassa de cal exterior. c) Detalhe de um teste de limpeza com ultrassom.
