Diagnóstico e projeto de reforço estrutural do Palácio Tampieri

E. Zanni^{1*}

, J. Capdevila²

Diagnosis and project of structural underpinning of Tampieri Palace

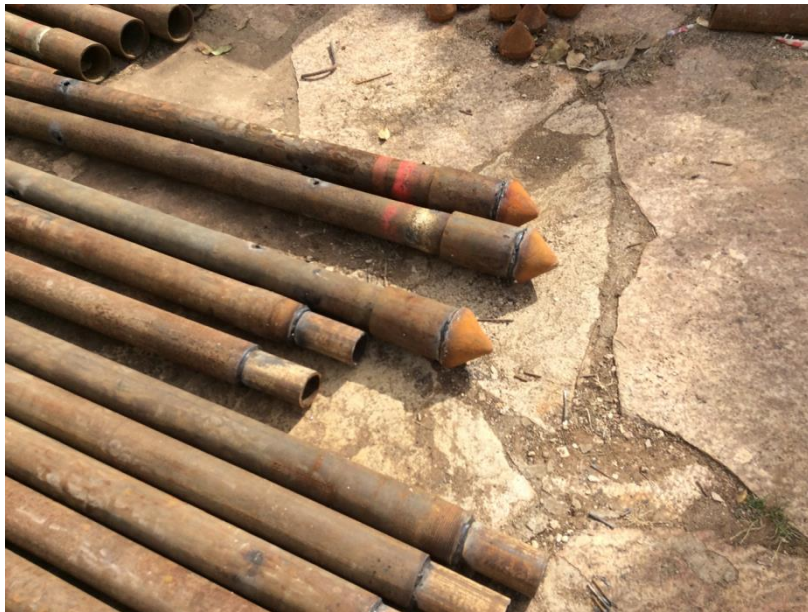
Essas micro estacas consistem em tubos de aço sem costura, de ligas especiais com tensões de ruptura por tração que duplicam os aços de construção tradicionais, chamados de Mannesmann (Figura 10). Eles têm 73 mm de diâmetro externo e são acoplados por solda a cada 3 metros, sendo cravados por percussão até atingir a resistência de rejeição do solo, que deve ser compatível com o horizonte de fundação previsto nos estudos geotécnicos anteriores. Esses elementos foram introduzidos de forma sub-vertical através da alvenaria de elevação, com um ângulo de ataque que permite que as micro estacas atravessem a base de apoio em seu terço médio. Dessa forma, evitou-se a necessidade de executar uma cabeça saliente para reforçar a parede em questão. A transferência de cargas da parede para a micro estaca é concretizada pela atrito desenvolvida entre os tijolos da alvenaria e o material que preenche o espaço entre a parede perfurada e o fuste de aço da micro estaca.

Figura 10. Detalhe dos tubos Manessmann com diâmetro de 73 mm. São visíveis o orifício para injeção e os suportes para cravação sem transmissão de vibrações ao solo circundante.

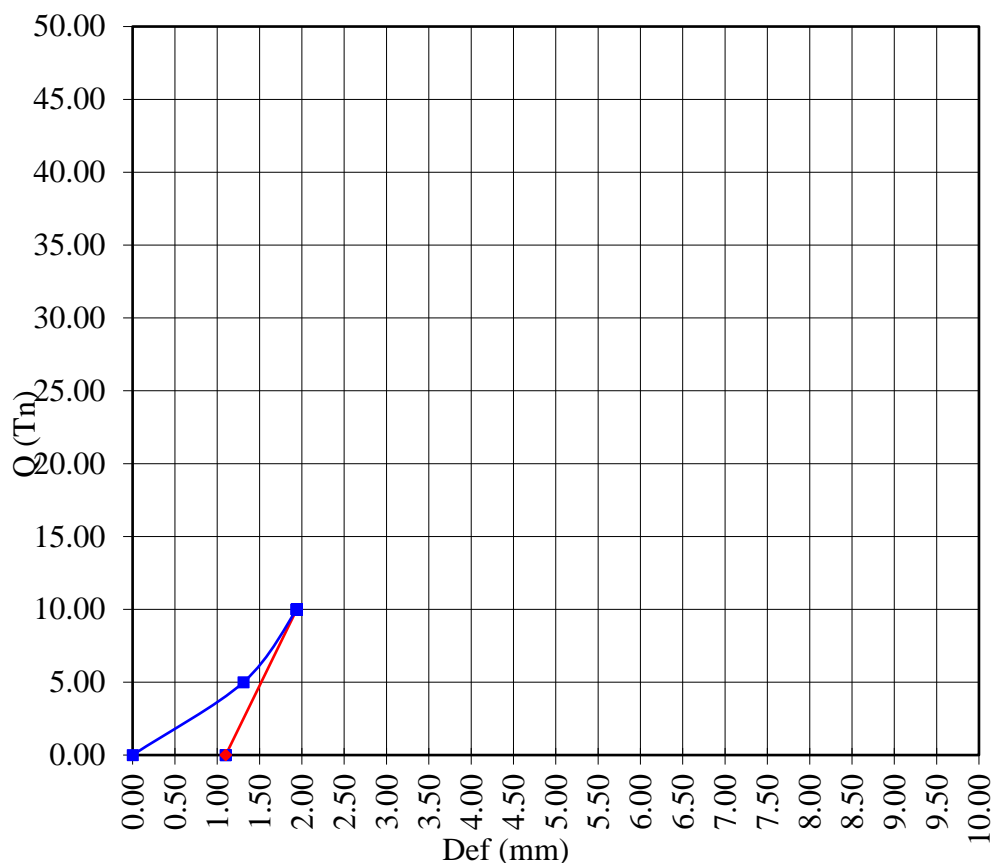
Figura 17. Gráfico carga-deformação do 1º ciclo de carga (10 tn).

As Figuras 17 e 18 apresentam um comportamento quase linear do solo solicitado pela microestaca, tanto na carga como na descarga, observando-se que, devido ao nível de deformações alcançado,

ocorre uma modificação da microestrutura cimentada do limo, provocando deformações plásticas (permanentes) mas compatíveis com o limite estabelecido para os valores residuais de assentamentos. A Figura 19 mostra um claro comportamento bilinear, típico dos limos cimentados, no qual a partir da carga aplicada de 30 tn há uma mudança na inclinação da curva carga-assentamento (Capdevila, 2008). Após a ruptura do tensor, procede-se à descarga, atingindo um assentamento residual inferior ao valor limite.

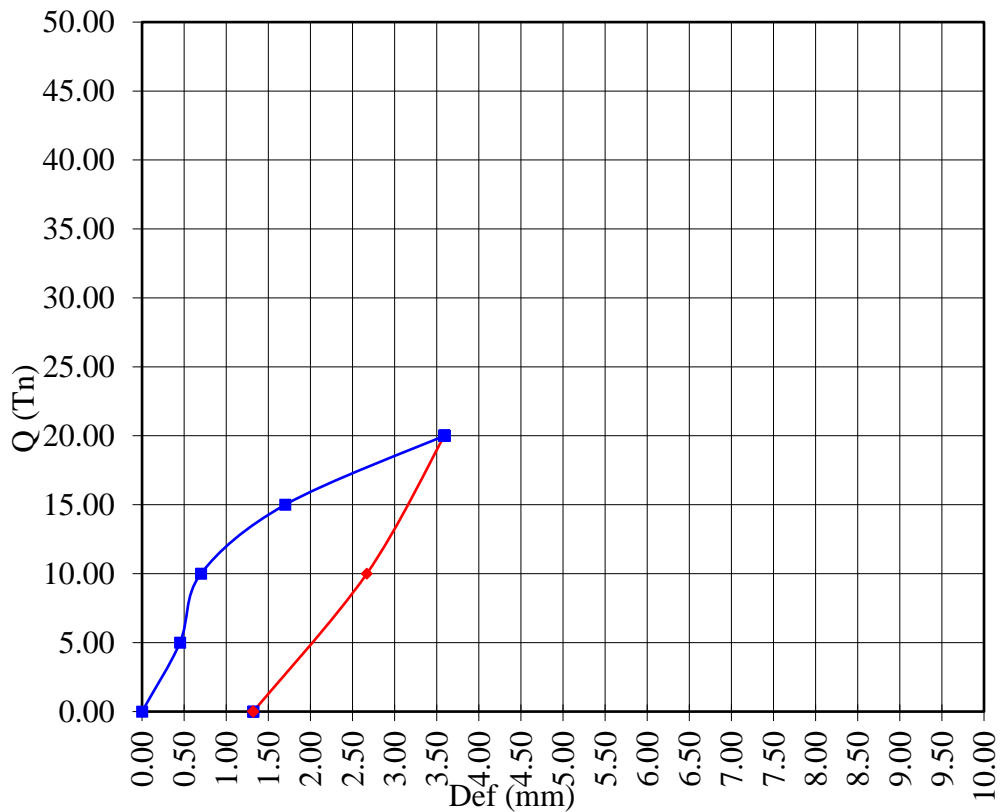
Figura 18. Gráfico carga-deformação do 2º ciclo de carga (25 tn).

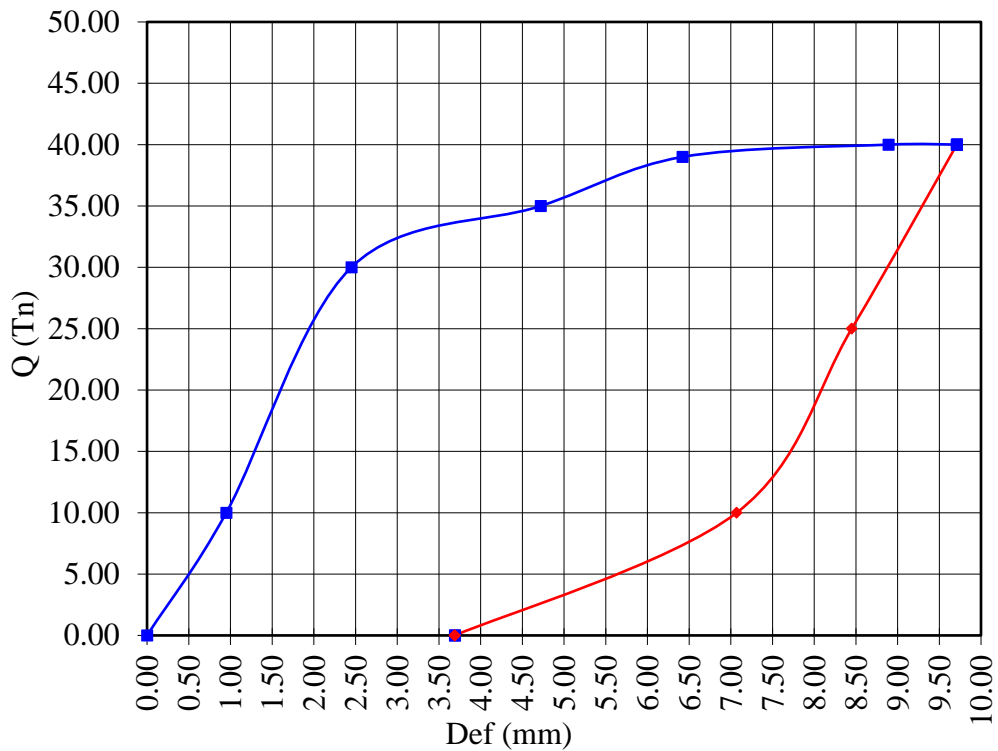
Figura 19. Gráfico carga-deformação do 3º ciclo de carga (45 tn).
