## Estudio patológico empleando ensayos de ultrasonido aplicado a estructuras en construcción

## Pathological study using ultrasound tests applied to structures under construction

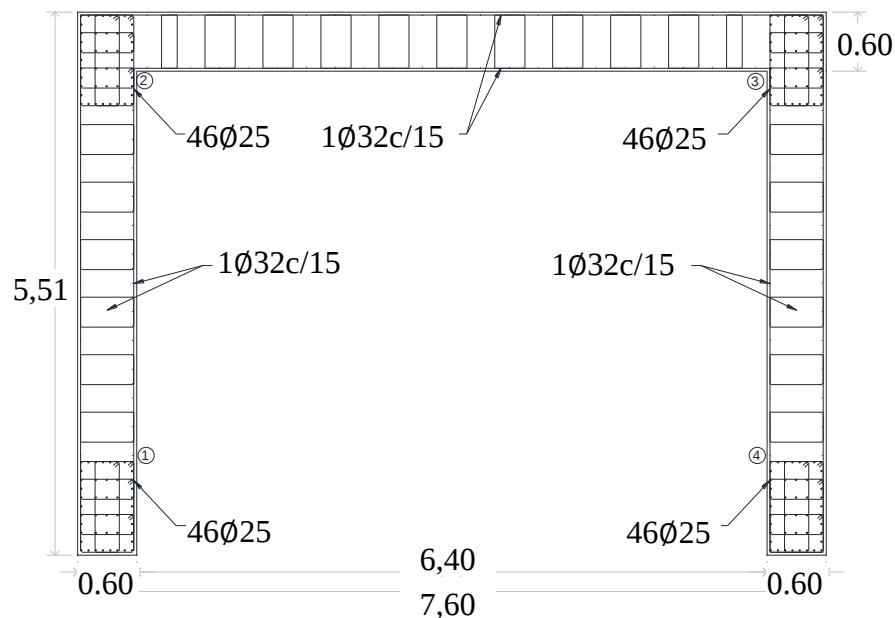
Figura 14. Núcleo de H°A°.

En varios sectores del elemento se constató la presencia de anomalías, de diverso origen, producidas en las primeras horas del hormigonado, y percibidas al momento de retirar las formaleas, las anomalías presentes fueron: asentamiento plástico, retracción plástica, segregación, presencia de nidos, armaduras expuestas y juntas frías de hormigonado.
