Estudo, do ponto de vista da patologia, utilizando ensaios de ultrassom aplicados a estruturas em construção

Pathological study using ultrasound tests applied to structures under construction

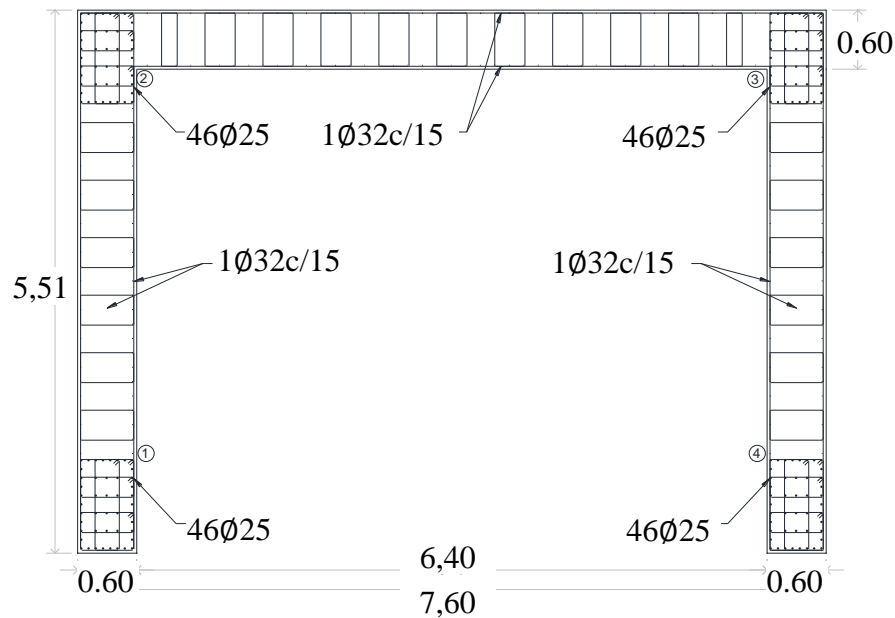
Figura 14. Núcleo de H°A°.

Em vários setores do elemento, foi constatada a presença de anomalias de várias origens, ocorridas nas primeiras horas da concretagem e percebidas no momento da retirada das formas. As anomalias presentes foram: assentamento plástico, retração plástica, segregação, presença de ninhos, armaduras expostas e juntas frias de concretagem.

No caso específico apresentado neste trabalho, foram analisadas as juntas frias formadas entre os níveis de concretagem e as fissuras devido à falta de continuidade na superfície do elemento, conforme mostrado na Figura 15.

Uma vez realizadas as leituras de VPU ao longo do eixo longitudinal das fissuras, determinou-se que a profundidade máxima de fissuração é de 14,7 cm e a mínima de 2,9 cm, com um valor médio de 7,0 cm, que pode ser adotado como referência para o restante das fissuras.

Após a reabilitação do elemento por meio do selamento das fissuras com resina epóxi, o elemento reparado foi analisado de acordo com Souza e Pinto (2020), que explicam que a forma de onda ultrassônica representada pela amplitude indica mudanças na onda de estresse devido à reflexão e
