Manifestações patológicas em uma edificação com lajes protendidas – um estudo de caso: parte II – reforço da estrutura.

Pathological manifestations in a prestressed concrete flat slab building - a case study: part II - structure reinforcement.

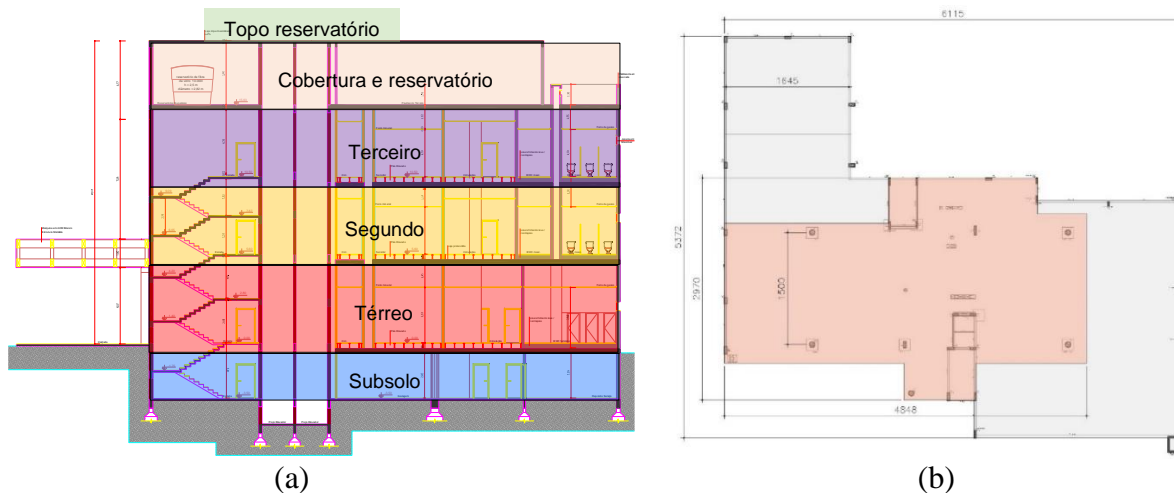
Figura 1. (a) Corte esquemático com indicação dos pavimentos; (b) Sobreposição das plantas do 2º e 3º pavimentos (medidas em centímetros).

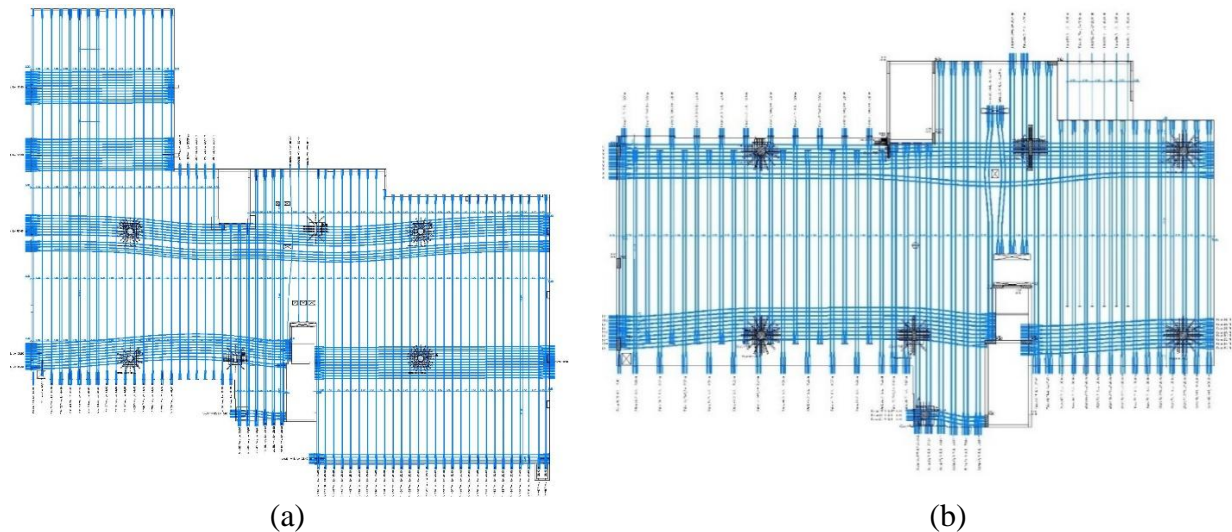
Os cabos de protensão foram concentrados em uma direção e distribuídos na outra. Na Figura 2(a) é apresentada a configuração dos cabos no segundo pavimento. Essa configuração é semelhante à usada na laje do térreo. Enquanto na Figura 2(b) é mostrada a configuração dos cabos usada no terceiro pavimento, sendo semelhante à usada na cobertura.

Figura 2. Disposição dos cabos de protensão: (a) Cabos do 2º pavimento; e (b) Cabos do 3º pavimento.

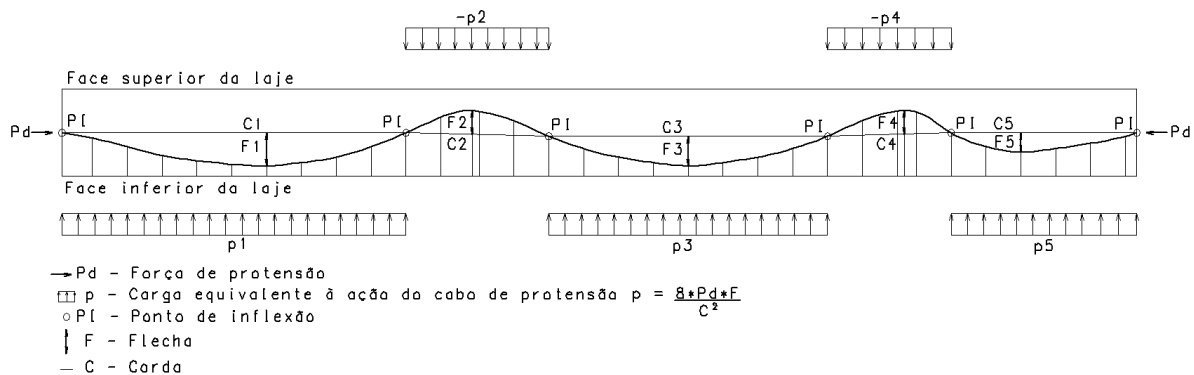
Figura 3. Reprodução de trecho do traçado de um cabo original.
