## Manifestaciones Patológicas en una Edificación con Losas Pretensadas - Un Estudio de Caso: Parte II - Reforzamiento Estructural.

A. B. S. Santos Neto<sup>1\*</sup>, A. Lübeck<sup>2</sup>, P. J. Sarkis<sup>3</sup>, J. M. Sarkis<sup>3</sup>

## Pathological Manifestations in a Prestressed Concrete Flat Slab Building - A Case Study: Part II - Structure Reinforcement.

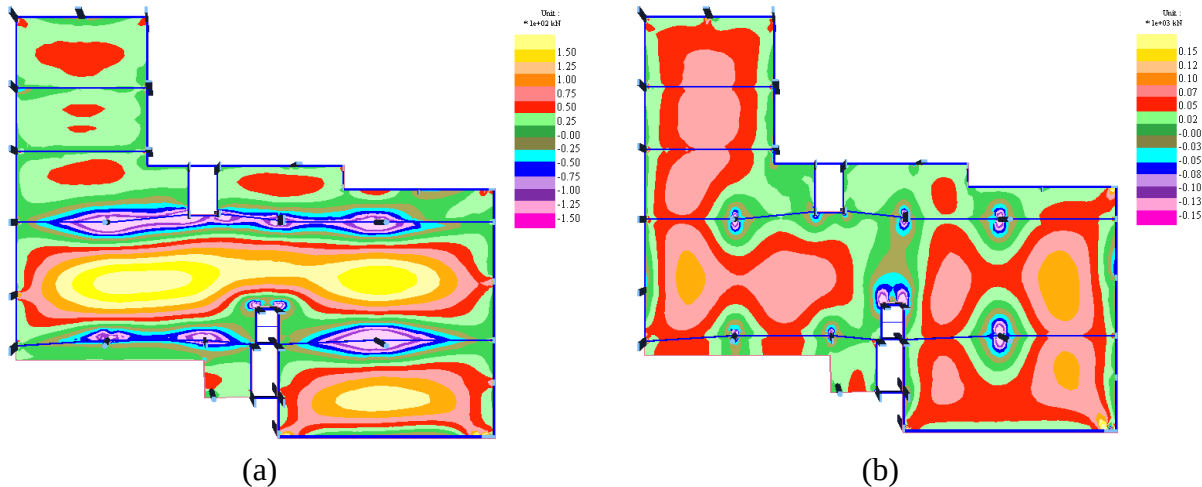
En este artículo se presentan los resultados del análisis únicamente para la losa del segundo nivel, correspondientes al momento flector y a las flechas. En la Figura 15 se muestran las curvas de isovalores del momento flector en la losa en la dirección y ( $M_{xx}$  representa el momento que causa flexión en torno al eje x, es decir, el momento en la dirección y).

Figura 15. (a) Momentos flectores,  $M_{xx}$ , en  $10^2$  kN.m/m, en la dirección y (vertical); (b) Momentos flectores,  $M_{yy}$ , en  $10^2$  kN.m/m, en la dirección x (horizontal).

Como se puede observar en el resultado de los análisis, los refuerzos metálicos con postensado externo contribuyeron de forma significativa a la reducción de los valores de momento flector en las losas, así como a la disminución de los desplazamientos verticales (flechas), llevándolos a valores dentro de los límites recomendados por la ABNT NBR 6118:2014.

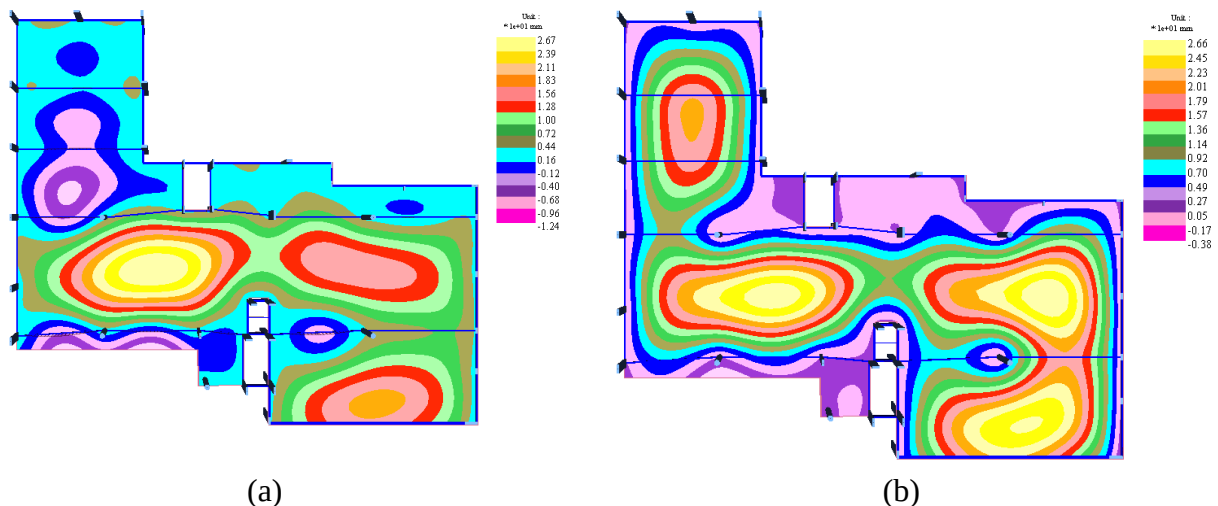
Por su parte, la Figura 16 presenta las curvas de isovalores de los desplazamientos verticales en la losa (en mm) para las diferentes combinaciones de carga.

Figura 16. (a) Desplazamientos verticales en  $10^1$  mm, para la combinación casi permanente (flecha inmediata); (b) Desplazamientos verticales en  $10^1$  mm, considerando las cargas del peso propio de la losa + refuerzo con postensado externo (flecha inmediata).

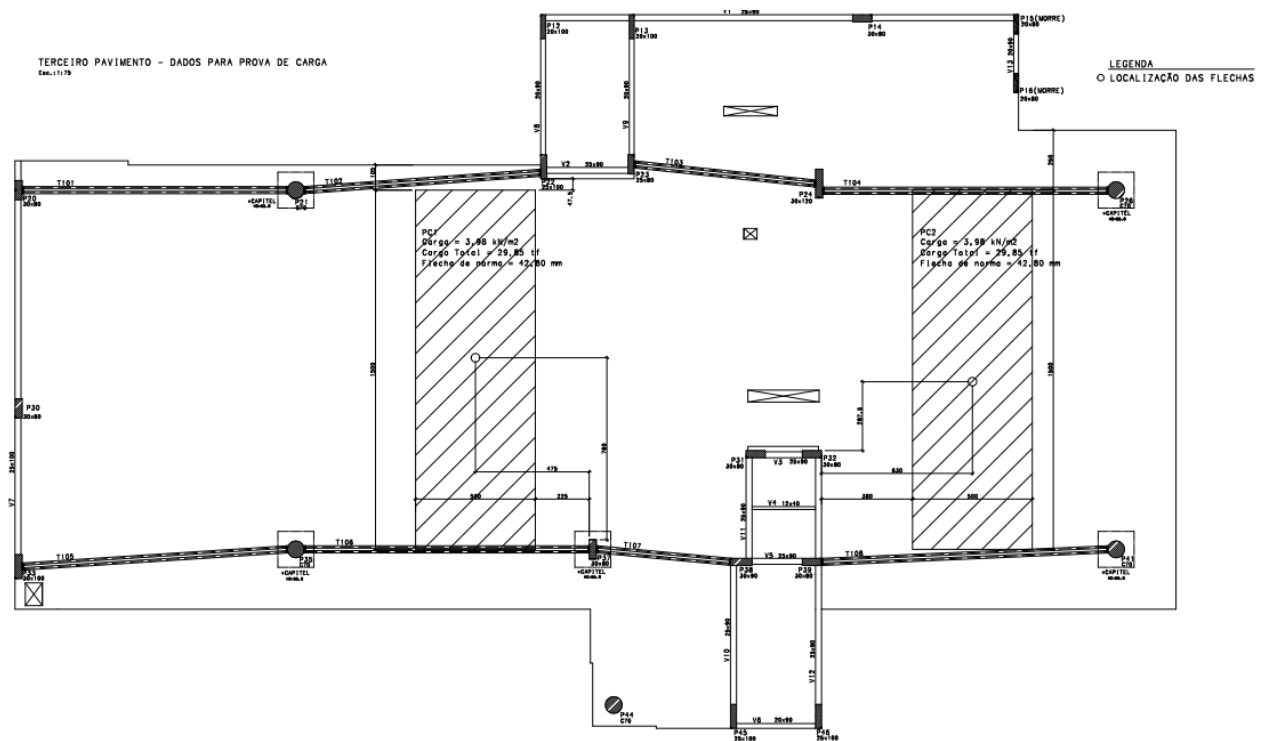
Figura 18. Plano de pruebas de carga en las losas del tercer nivel.

Los resultados de las pruebas de carga en el nivel de planta baja, reforzado con nuevos pilares y vigas mixtas, fueron muy favorables. Las deformaciones quedaron por debajo de lo previsto en el cálculo o del límite normativo, en torno al 20% de lo calculado. En los niveles con refuerzos metálicos con postensado externo, las flechas alcanzaron hasta un 30% de lo previsto. En la losa de cubierta del depósito de agua, que fue reforzada únicamente con fibra de carbono, sin elementos metálicos ni postensado, se observaron deformaciones que representaban el 90% de lo calculado. Es importante aclarar que esas flechas durante la prueba de carga se deben al cargamento aplicado en la prueba y no a las flechas acumuladas con las ya existentes en las losas. La determinación de las flechas totales no fue posible en algunos elementos debido a las variaciones de deformación sufridas por los elementos expuestos a la radiación solar directa (losas mayores del segundo nivel

y losas de la cubierta). En esos elementos, las deformaciones variaban en algunos centímetros a lo largo del ciclo diario por efecto de la insolación, lo que corrobora la afirmación de que estos elementos originalmente no disponían de la rigidez necesaria para el funcionamiento estructural adecuado.
