## Refuerzo estructural de una edificación histórica en la Ciudad de Rio Branco- Acre

D. C. S. Amorim<sup>1</sup>, D. R. C. Oliveira<sup>1</sup>

<sup>1</sup> Programa de Pós-graduação em Engenharia Civil, Universidade Federal de Pará, Brasil.

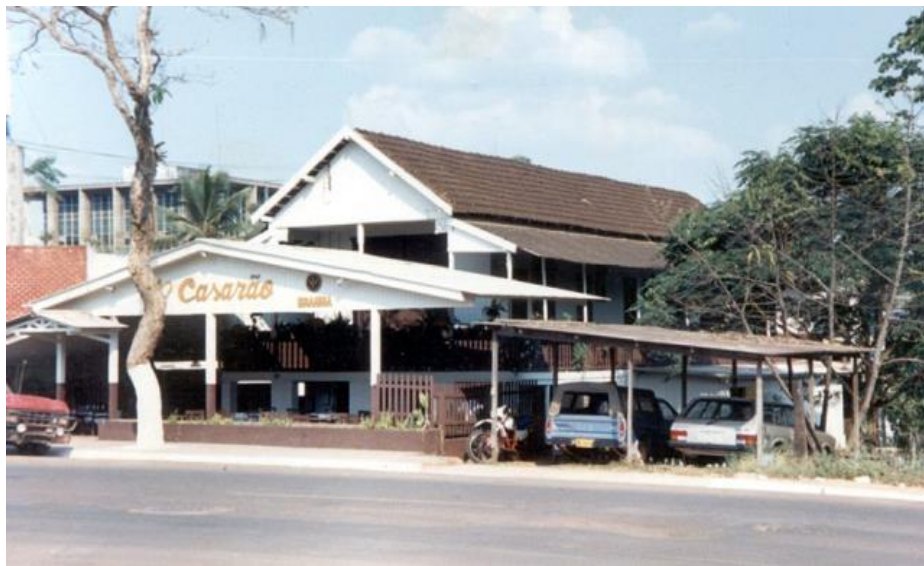
El “Casarão” (Figura 01), edificio público construido en la década de 1930, representa una estructura mixta de concreto armado y madera en buen estado de conservación en su parte central, manteniendo características arquitectónicas eclécticas sirias y libanesas, con influencia europea, representando un estilo regional de gran importancia cultural de la Ciudad de Rio Branco, en el estado de Acre. Su revitalización atiende a una demanda de la sociedad al gobierno estatal, que recibió una solicitud con centenas de firmas con esa querrela. El edificio histórico fue derribado por el Consejo Estadual de Patrimonio Histórico y Cultural en el día 13 de agosto de 2009, por iniciativa de la sociedad civil, siendo homologado el día 30 de abril de 2010, a través del decreto número 5.235, sobre la protección y vigilancia del poder público estatal, por intermedio del Departamento de Patrimonio Histórico y Cultural de la Fundación de Cultura y Comunicación Elias Mansour.

Figura 1. El Casarão.
