Revista **ALCONPAT**

Revista Latinoamericana de Control de Calidad, Patología y
Recuperación de la Construcción

Volumen 1

Mayo – Agosto 2011

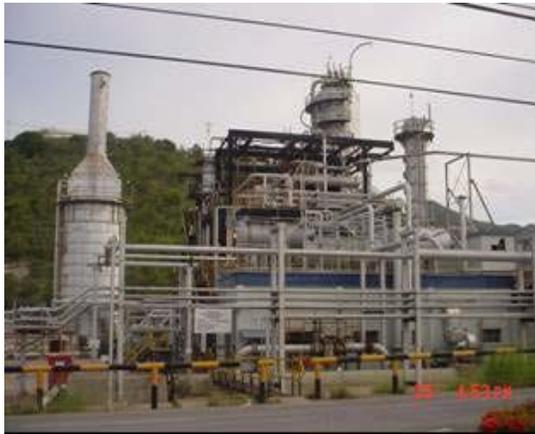
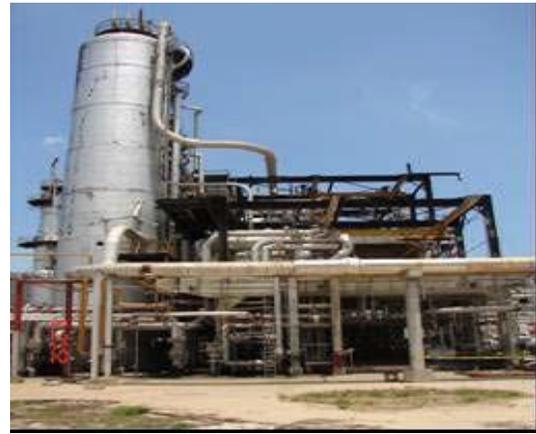
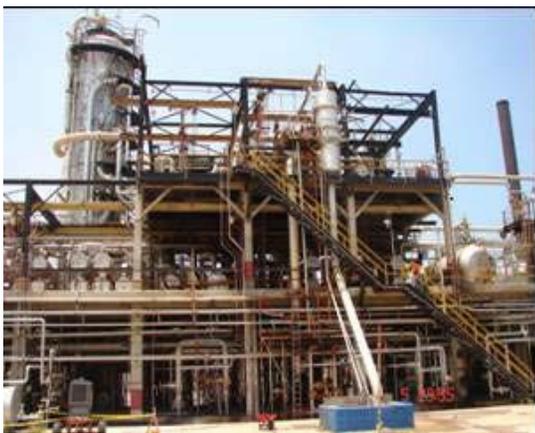
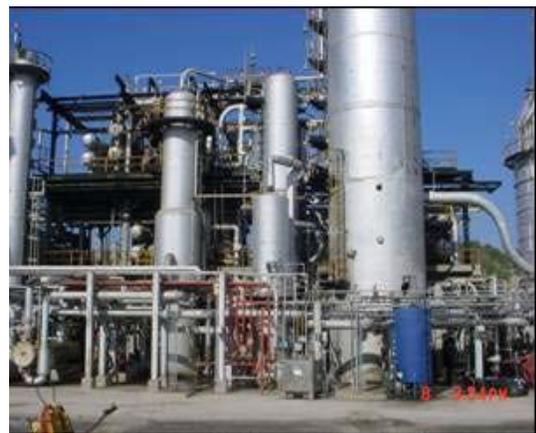
Figura 1. Vista General de la Refinería. (a) Cara Norte, (b) Cara Sur, (c) Cara Este, (d) Cara Oeste

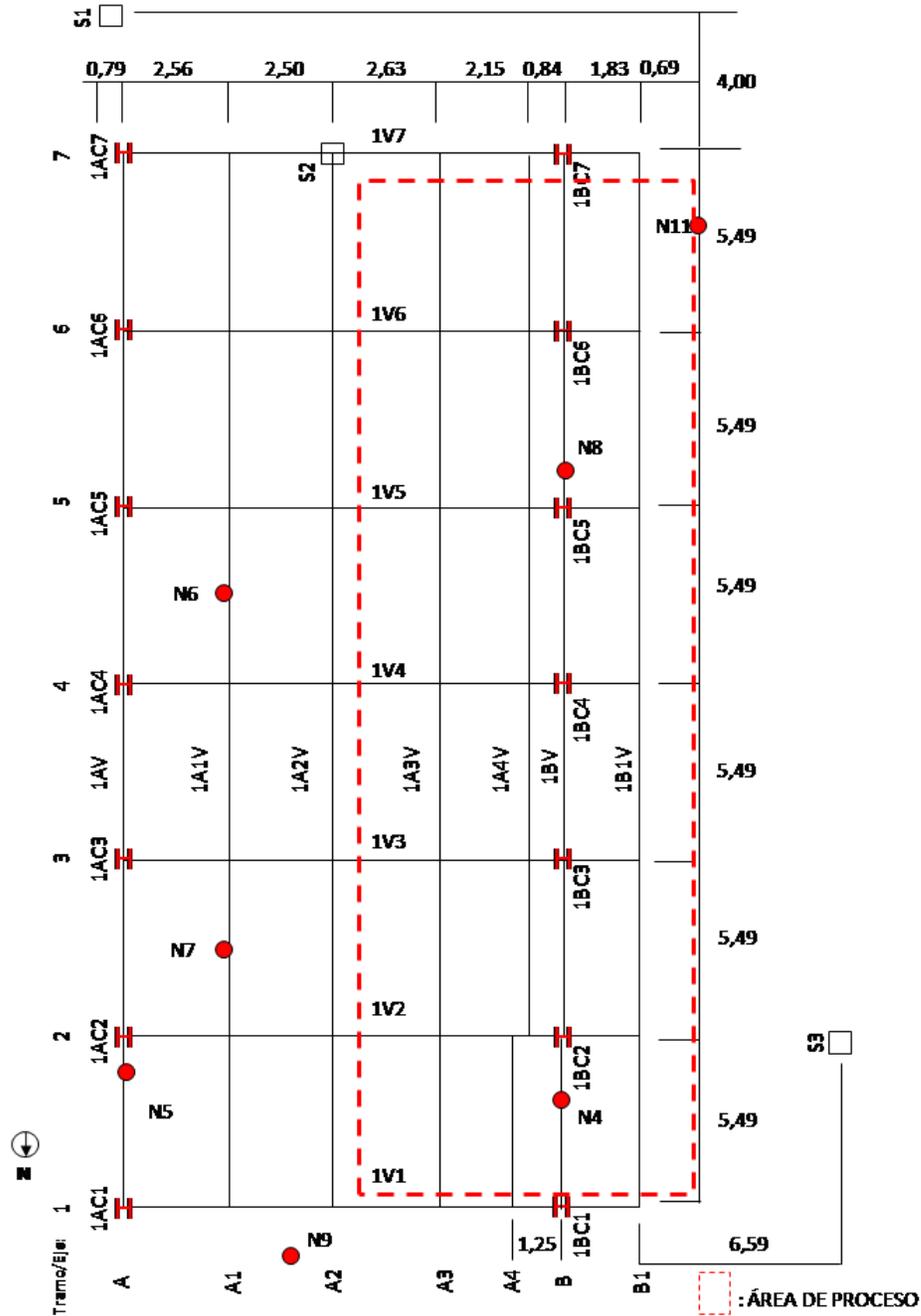
Figura 2. Planta del Nivel 1. Ubicación de Columnas, Vigas y Soportes, y sitios de extracción de testigos: N6, N7, N9 y N11, núcleos extraídos de la losa; N4, núcleo extraído en una viga del primer nivel; N5 y N8, núcleos extraídos en columnas.

Primer y segundo nivel. En todos los niveles del edificio las columnas se encuentran distribuidas en dos ejes, A y B. En el primer nivel estas fueron identificadas desde la 1AC1 a 1AC7 para el eje A y desde 1BC1 a 1BC7 para el eje B (Figura 2). En ambos ejes se apreciaron columnas con daños de leves a moderados: grietas, áreas fofas, delaminación del concreto con acero expuesto (Figura 3), entre otros. En esta evaluación las columnas del eje A mostraron un mayor deterioro en la cara Este, por ser la que se encuentra expuesta a la intemperie y en dirección de los vientos preferenciales. Estos daños se han ido incrementando significativamente en el tiempo como se observa en la Figura 4, la cual muestra el estado de la cara Este de la columna 1AC2 en la primera inspección efectuada en el 2002 (Sánchez et al, 2007) y en esta última. Sin embargo, es en el eje B (Figura 3), donde las columnas presentaron los mayores daños, dado que en esta zona se encuentran localizados los equipos donde se maneja agua de mar como fluido de enfriamiento. Se determinó que un 45% de estos elementos requieren de una total sustitución del recubrimiento de concreto existente, ya que presentan grandes extensiones de áreas fofas, grietas de considerable espesor, así como delaminación del concreto con acero expuesto con corrosión de moderada a severa. Estos daños fueron potenciados por errados procedimientos de reparación localizada y por las condiciones ambientales y operacionales a las que se encuentra sometida la edificación. Al mismo tiempo se muestran indicios de incompatibilidad de los concretos en algunas columnas reparadas, ya que se observaron grietas a 45 grados vinculadas a los parches de reparación.

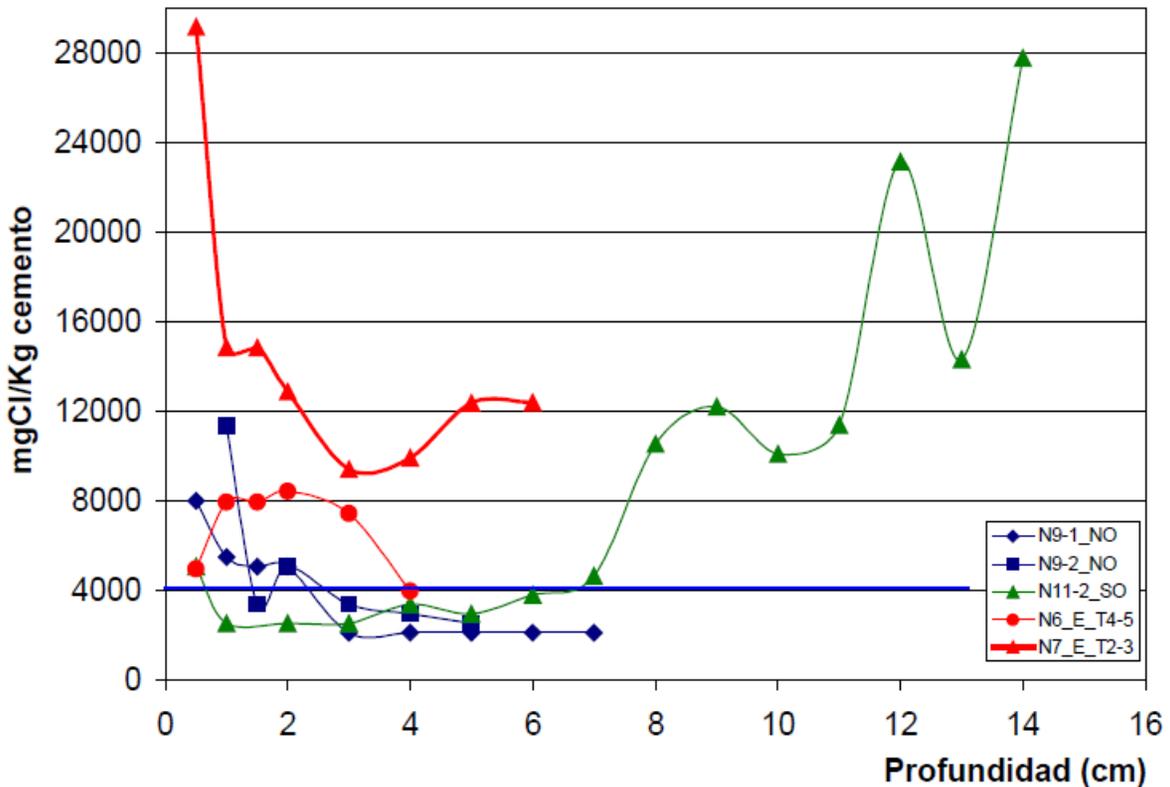
Por otra parte, los bajos espesores carbonatados detectados en todas las evaluaciones (< 12 mm), indican que éste no es el mecanismo por el cual el acero se está corroyendo. Básicamente, todos los problemas de corrosión detectados se deben al ingreso de los iones cloruro al concreto. Los resultados de perfiles de concentración de cloruros (Figura 11), muestran una considerable contaminación por este agresivo, particularmente para los núcleos N7 (zona de estancamiento de agua) y N11 (zona con estalactitas y depósitos de sal en su lado techo) de la losa, correspondientes a los sitios seleccionados como los de mayor riesgo por corrosión en base al levantamiento de daños; alcanzándose, en algunas zonas, valores equivalentes a la concentración del agua salobre que maneja el proceso (>25.000 ppm). En todos los perfiles evaluados se muestran niveles superiores al límite de riesgo para corrosión del acero (>4.000 ppm), a nivel de la armadura (≈ 2 cm), en correspondencia con los resultados electroquímicos y el levantamiento de daños

Figura 11. Perfil de concentración de iones cloruros solubles en muestra de concreto correspondiente a los testigos extraídos en la Losa, desde el nivel 2 (piso).

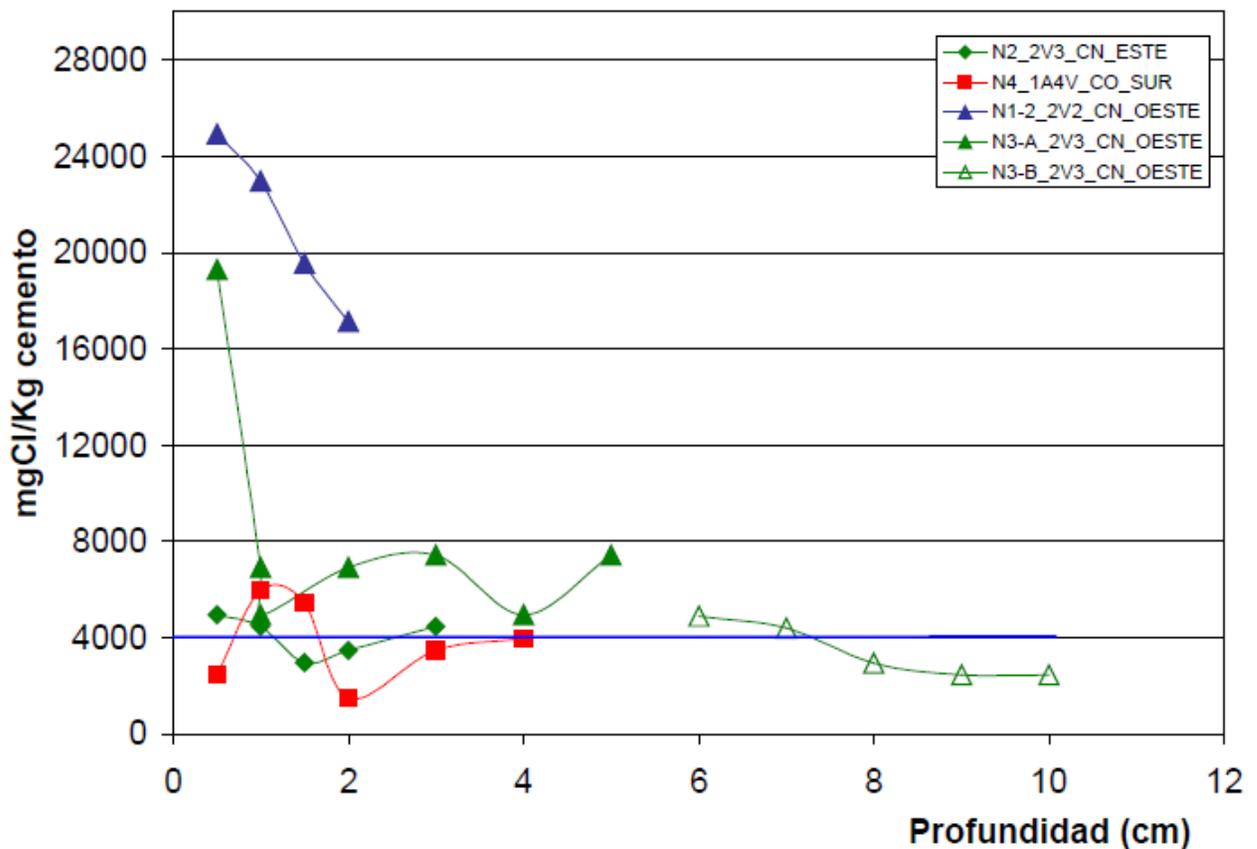
La Figura 12 muestra el contenido de iones cloruro encontrado en diferentes vigas. Para el caso del Núcleo N3, este se dividió en dos partes debido a que presentó una zona reparada (N3A) y otra no (N3B). En general las vigas muestran un alto contenido de cloruros, particularmente en las zonas no reparadas (N1); mientras que en el resto de los testigos (N2, N3A y N4), tomados en zonas reparadas, aún cuando el contenido de cloruros no es tan alto ya se encuentra en el orden de los 4.000 ppm a profundidades de 4 cm, a pocos años (< 4) de su reparación. Esto puede deberse no solo a la contaminación externa, sino a la difusión de iones cloruro desde las zonas no reparadas, lo cual se facilita por la alta humedad imperante en la zona (riego constante de agua y ambiente marino tropical).

Figura 12. Perfil de concentración de iones cloruro solubles en muestra de concreto correspondiente a los testigos extraídos en Vigas

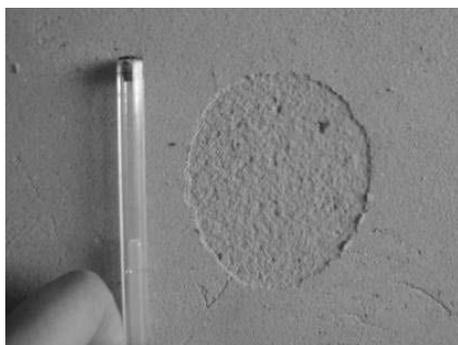
Figura 5. Ruptura tipo superficial

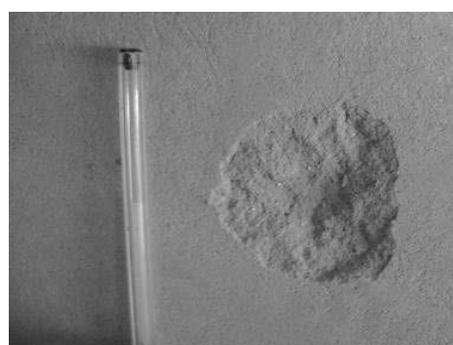
Figura 6. Ruptura tipo profunda

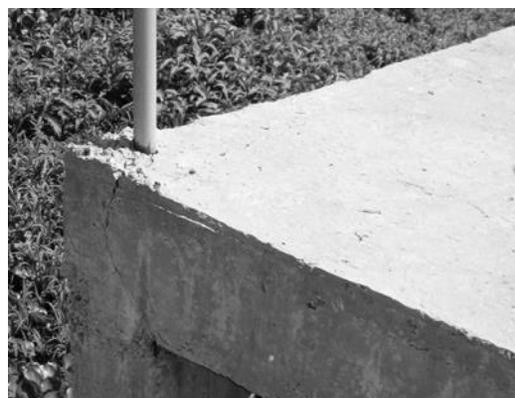
Figura 3. Viga 20 fisurada

- b) Respecto a los daños observados en la vigas 20, 18 y 1k, se puede diagnosticar con base en los esfuerzos de flexión y a la configuración de las fisuras que los daños fueron originados por el impacto y son reparables.

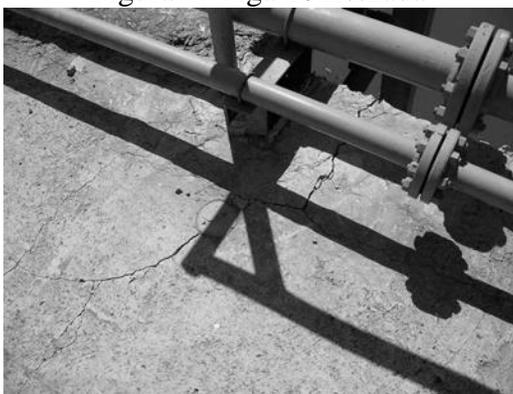
Figura 6. Losa 16 fisura diagonal

- c) Respecto a los daños observados en la losa L16 considerando que el ensayo de carbonatación en el testigo nº 1 extraído sobre la fisura demuestra que la fisura era preexistente es probable que haya sido causada por retracción hidráulica del hormigón teniendo en cuenta que se encuentra en las proximidades de la unión con la estructura de la plataforma 2. Con el impacto esta fisura pudo propagarse a consecuencia de las tensiones cortantes por torsión transmitidas por la viga 1K aumentando su abertura. Este daño es reparable.

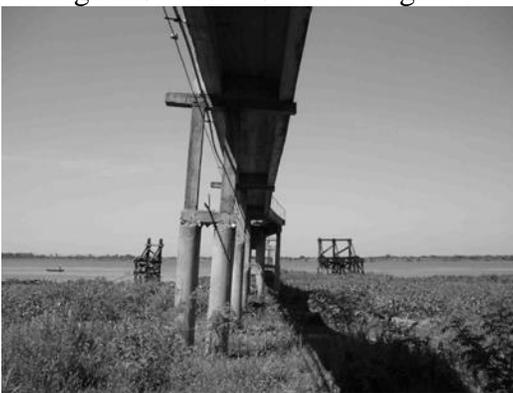
Figura 8. Pilares con desaplomo

g) Respecto a las deformaciones en la plomada vertical y al desnivel en la sección transversal de la pasarela observadas en la línea de los pilares n° 18, 19, 20, 21, 22, 23, 31, 32, 33 y 34, se puede diagnosticar en base a los esfuerzos transmitidos a la fundación que las deformaciones observadas pudieron ser causadas parcialmente por el impacto teniendo en cuenta que las tensiones de compresión transmitidas por el impacto a los pilares de aguas abajo aumentaron en más del 100% en comparación a la carga de servicio. Por otro lado, no existe documentación que compruebe que durante la etapa constructiva de las fundaciones se haya llegado a los estratos más duros de suelo razón por la que se pone en duda la capacidad portante real a las cargas de compresión vertical de los tubulones. Estos efectos se pueden visualizar en la figura 13, pues la deformada causada por la fuerza del choque manifiesta que la colisión ha sido responsable de varios de los síntomas patológicos.

h) Respecto a las deformaciones en la plomada vertical observadas en la línea entre los pilares n° 3 a 12, se puede diagnosticar en base a la diferencia entre los esfuerzos obtenidos en las hipótesis 1 y 2 que los daños y las deformaciones observadas no fueron causados por el impacto. Las deformaciones observadas se deben a deformaciones diferidas bajo la acción de las cargas de peso propio de la estructura incrementadas por la baja calidad del hormigón demostrada en los ensayos de testigos y vicios constructivos como la mala compactación del hormigón observada en muchos lugares de la construcción. La deformada de la figura 14 muestra que las deformaciones por peso propio son importantes en los sectores en que la plataforma no está convenientemente centrada sobre los soportes, pero no tienen incidencia en la zona del impacto.

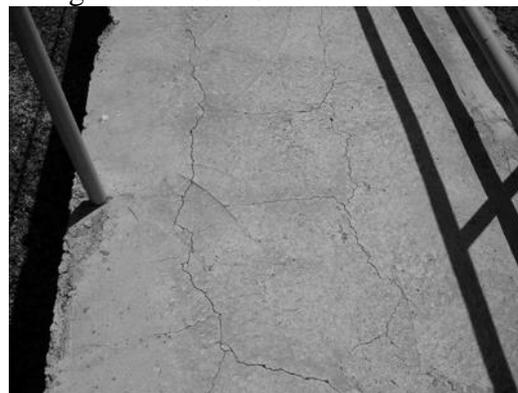
Figura 9. Fisuras en losa

i) Respecto a las fisuras observadas en la superficie de las losas n°1 al 20 de la pasarela, se puede diagnosticar en base a los testigos n° 2 y 3 que se deben a la retracción hidráulica del hormigón teniendo en cuenta que las fisuras atraviesan toda la sección, y empiezan en la superficie de la losa y se cierran hacia la cara inferior. En la superficie de la losa existe la mayor pérdida de humedad por evaporación que pudo ser causada entre otros factores por el mal curado. Esa pérdida de humedad produce un cambio de volumen de la masa del hormigón que genera tensiones en todas las direcciones dando una configuración errática a las fisuras de este tipo (Retracción plástica). Las fisuras del estado endurecido causadas por retracción hidráulica tienen patrones más regulares de perpendicularidad a las dimensiones mayores. La baja calidad del hormigón demostrada por los ensayos de compresión y absorción de los testigos refuerza esta hipótesis (relación *a/c* elevada).

j) Respecto a las fisuras diagonales observadas en la superficie de las losas n°9 y 10 de la pasarela alrededor de la plataforma 1, se puede diagnosticar en base al testigo n° 4 que se deben a la retracción hidráulica del hormigón teniendo en cuenta la profundidad carbonatada alrededor de la fisura. La configuración en sentido diagonal hacia los pilares de soporte de la plataforma se deben al cambio de dirección del eje de la estructura alrededor de esos pilares lo que induce la fisura de retracción en el sentido de la línea que une el pilar con el vértice del borde donde cambia la dirección la losa. Además la losa paralela inferior que sirve de base al motor de la bomba no presenta ninguna fisura en esa posición con lo que se demuestra que la fisura no tiene su origen en las tensiones generadas por el comportamiento estructural del muelle.

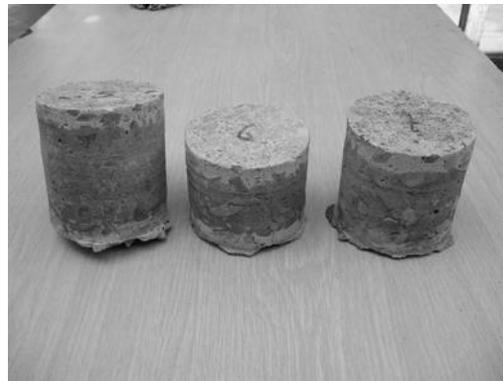
Figura 12. Testigos no fisurados

A efectos de tratar de diagnosticar la causa de las fisuras observadas en las losas, se sacaron cuatro testigos sobre fisuras y los otros tres antes citados de lugares no fisurados para determinar luego la profundidad de carbonatación en los recubrimientos y a los costados de las fisuras (en los testigos fisurados) por medio de aspersion con solución de fenolftaleína (Figuras 11 y 12).
