Revista ALCONPAT

Durabilidad de morteros de reparación sustentables expuestos a ambiente industrial

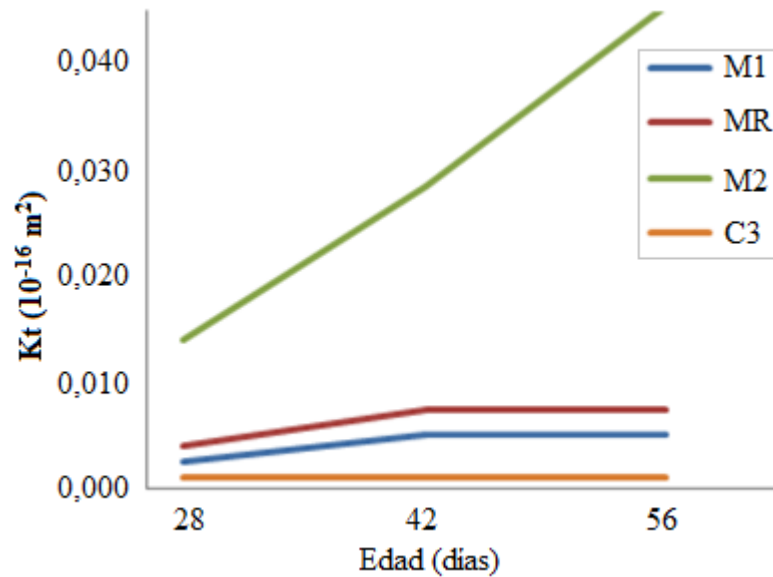
Figura 2. Evolución de la permeabilidad del mortero (Kt) con el transcurso del tiempo.

La Figura 2 muestra la relación de la permeabilidad al aire en el tiempo para los diferentes morteros. Se observa como la permeabilidad va en aumento en casi todos los morteros, siendo el mortero C3 el que presenta los menores valores de permeabilidad y sin aumentos en relación con el tiempo. El mortero C2 no se observa por los rangos de la escala, debido a que es demasiado permeable. Mientras que el mortero comercial C1 no pudo ensayarse debido a presentar una superficie rugosa y la presencia de agregados con mayor tamaño con respecto al resto de los morteros, pero como se observa en la carbonatación, no es posible medir su avance debido a que no presenta reacción alguna con la fenolftaleína (Figura 3).

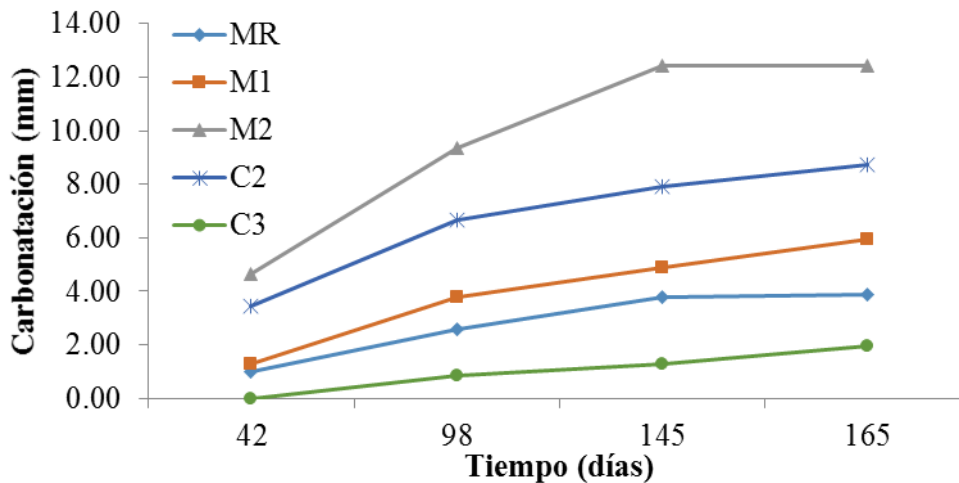
Figura 3. Profundidad de Carbonatación.

La profundidad de carbonatación da un indicativo de como el avance del CO₂ llega hasta el acero y logra una disminución importante en el pH del mortero; con el descenso de pH se inicia la despasivación de la capa iniciando la corrosión del acero. El recubrimiento para el acero es de 7 mm, el comportamiento de los morteros de reparación frente al avance de la carbonatación se muestra en la Figura 3, los morteros que presentan mayor avance en la carbonatación son M2 y C2, mientras que los morteros M1, C1 y C3 son los que muestran menor profundidad de carbonatación, estos resultados están relacionados con la permeabilidad de cada mortero, su contenido de CaO y con la presencia de algún polímero cuya práctica es frecuente por parte de los productos comerciales. El contenido de CaO se observa en la tabla 2, dicho contenido es mucho menor para la CV y su contenido en las mezclas en los morteros disminuye con el incremento de la sustitución. Es importante mencionar que para el mortero C1 no fue posible realizar mediciones debido a que no presentaba una reacción con el indicador de fenolftaleína. La carbonatación en M2 fue más alta debido a que el ingreso fue mayor medido con respecto a la cara corta de los especímenes influenciando el promedio final.

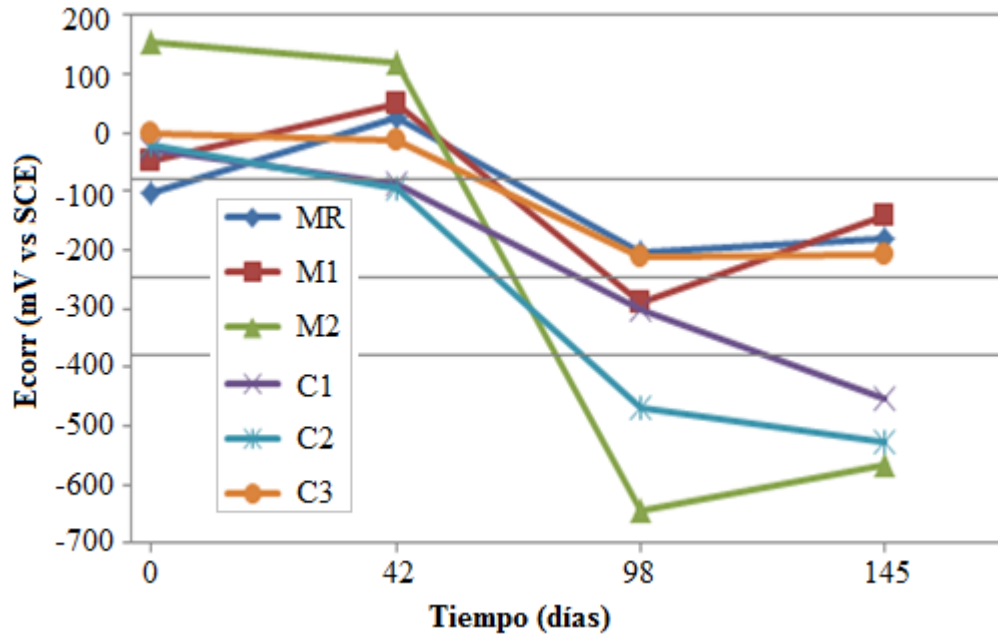
Figura 4. Evolución de Ecorr en el tiempo de exposición.

En la Figura 4 se muestran los potenciales de corrosión (E_{corr}) con referencia al Electrodo de Calomel Saturado (ECS). Los morteros M2, C1 y C2 muestran probabilidad alta de que se presente corrosión en el acero desde los 98 días, según lo especificado por la Tabla 6, de acuerdo con la norma ASTM C 876. Los morteros que presentan menor probabilidad de corrosión son MR, M1 y C3 para los cuales el comportamiento fue muy similar.
