Revista **ALCONPAT**

Revista Latinoamericana de Control de Calidad, Patología y
Recuperación de la Construcción

- V. P. de Freitas, A. S. Guimarães:** Tratamento da humidade ascensional no património histórico. 1
- J. L. Gómez, M. E. Ruata, C. Nicasio, K. Klein:** Estudio del comportamiento estructural de bóvedas y cúpula de la Estancia Jesuítica Santa Catalina, Provincia de Córdoba, Argentina. 13

Tratamento da humidade ascensional no património histórico

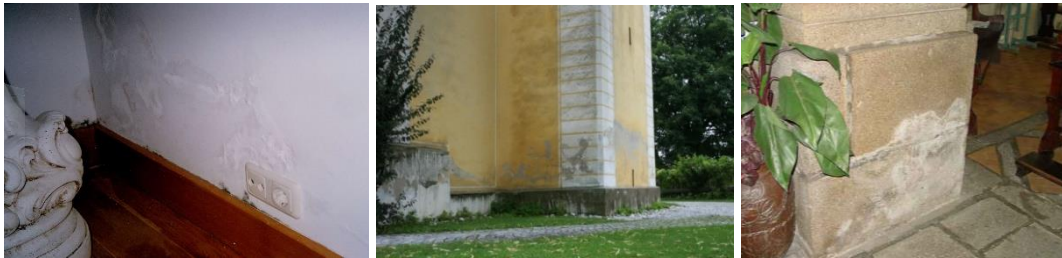
Figura 1. Humidade Ascensional.

A humidade ascensional associada à presença de sais constitui um fator de degradação dos revestimentos das paredes dos edifícios antigos (Figura 1), resultante do processo de cristalização/dissolução de sais, pelo que se exige o conhecimento de metodologias de intervenção que conduzam a resultados eficazes.

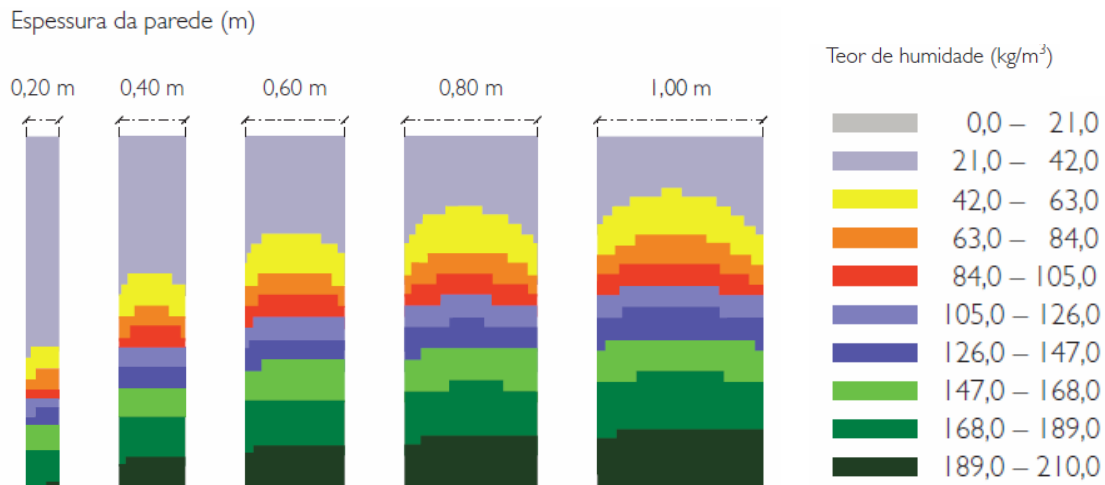
Figura 2. Variação do teor de humidade ao longo da secção transversal (Torres, M.I.M., Freitas, V. P. de, 2006).

A espessura das paredes condiciona a altura atingida pela humidade ascensional. Com base em estudos de simulação é possível afirmar que a altura atingida pela frente húmida aumenta significativamente quando se passa de uma espessura de 0,20 m para 1,00 m (Figura 2).

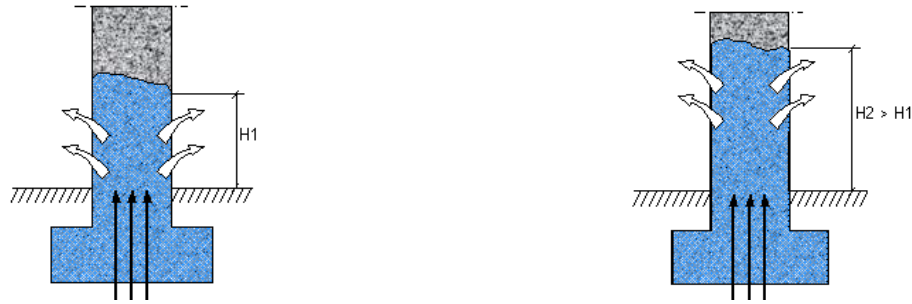
Figura 3. Influência da colocação de um material impermeável, na superfície da parede, no nível atingido pela humidade ascensional.

De um modo geral pode dizer-se que sempre que se impermeabiliza uma parede diminuem-se as condições de evaporação e, conseqüentemente, aumenta-se o nível da humidade ascensional, até que um novo equilíbrio seja alcançado, como se evidencia na Figura 3.

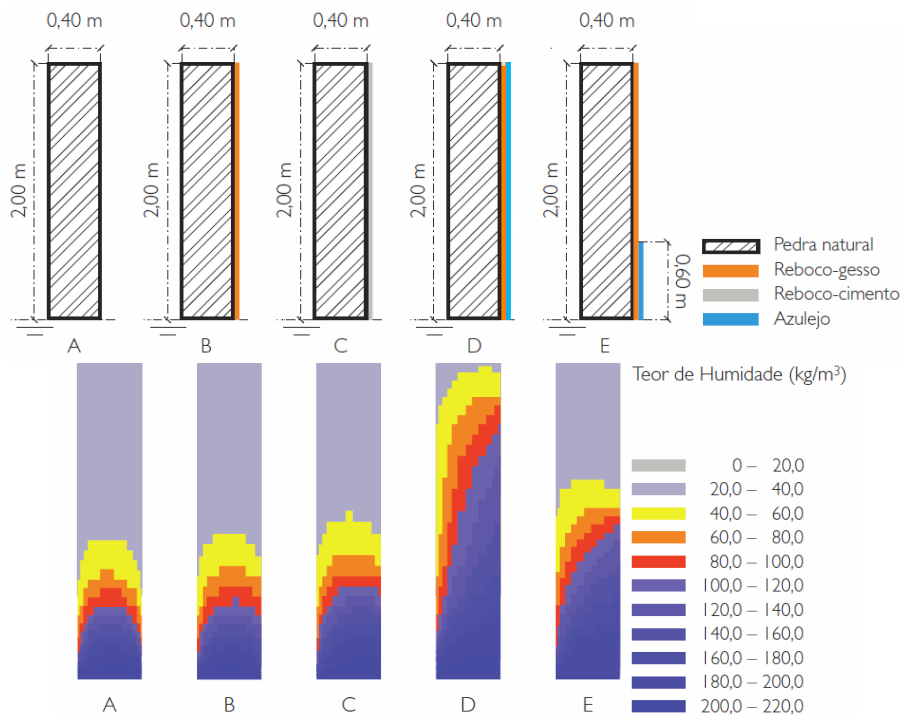
Figura 4. Influência da colocação de um material impermeável na humidade ascensional.

Na Figura 4 apresenta-se um estudo de sensibilidade sobre o nível atingido pela frente húmida em cinco configurações de paredes. Os resultados são claros e permitem afirmar que quanto menos permeável ao vapor é o revestimento (caso da configuração D com azulejo vitrificado), mais elevado é o nível atingido pela frente húmida.

- A Parede monolítica de pedra com 0,40 m sem revestimento
- B Parede monolítica de pedra com 0,40 m com reboco à base de gesso numa das faces
- C Parede monolítica de pedra com 0,40 m com reboco à base de ligantes hidráulicos numa das faces
- D Parede monolítica de pedra com 0,40 m com reboco à base de ligantes hidráulicos, numa das faces, associada a azulejo
- E Parede monolítica de pedra com 0,40 m com reboco à base de gesso numa das faces, associada a 60 cm de azulejo

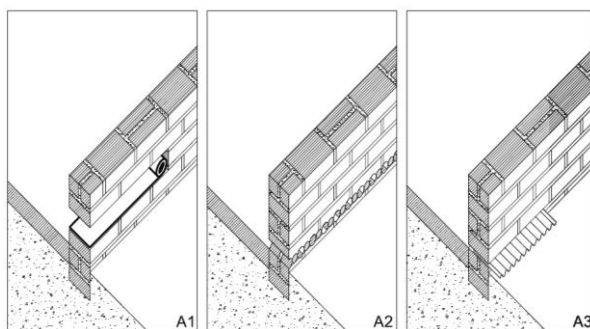
Figura 5. Substituição de partes de alvenaria por barreira física impermeável.

Barreira física – substituição parcial da alvenaria: Este procedimento consiste na substituição de partes da alvenaria por materiais impermeáveis. Começa-se por demolir a alvenaria, por pequenos troços com cerca de 50 cm de desenvolvimento, em toda a espessura da parede, e substituí-la por materiais impermeáveis. Este método, embora eficaz é de difícil e morosa execução e aplicável apenas em paredes constituídas por elementos pequenos e regulares (Figura 5 A1). Estes métodos têm como inconvenientes a produção de vibrações e eventual instabilidade.

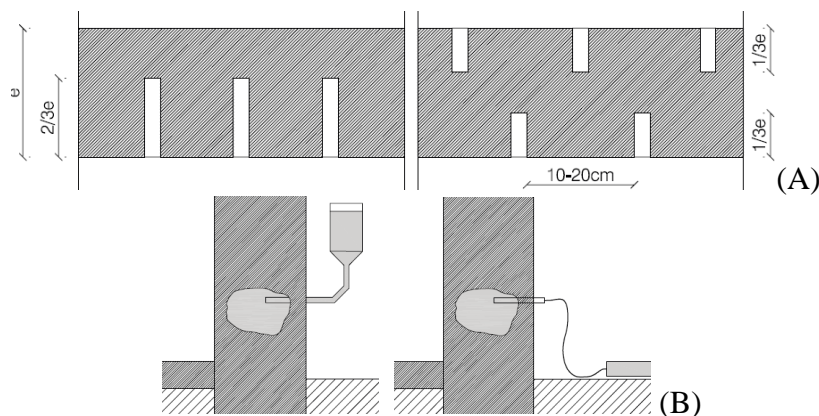
Figura 6. (A) – Princípio de execução dos furos e (B) – Introdução por difusão e injeção.

Barreira química: O aparecimento de novos materiais sintéticos permite a execução de barreiras químicas (por difusão ou injeção) nas estruturas porosas dos materiais que constituem as paredes. Estas barreiras devem ser localizadas o mais próximo possível do nível do terreno. Para proceder à introdução dos produtos executam-se furos ao longo da parede, afastados de 10 cm a 20 cm e

com uma profundidade de aproximadamente $1/3$ da espessura da parede. No caso de se perfurar apenas de um dos lados a profundidade deve ser de $2/3$ da espessura da parede (Figura 6).

Após a realização da furação inicia-se a introdução dos produtos por difusão ou injeção (Figura 6 (B)). Neste caso o produto será introduzido na parede com o auxílio de um equipamento de pressão que estará diretamente ligado ao conjunto de tubos introduzidos na furação efetuada.

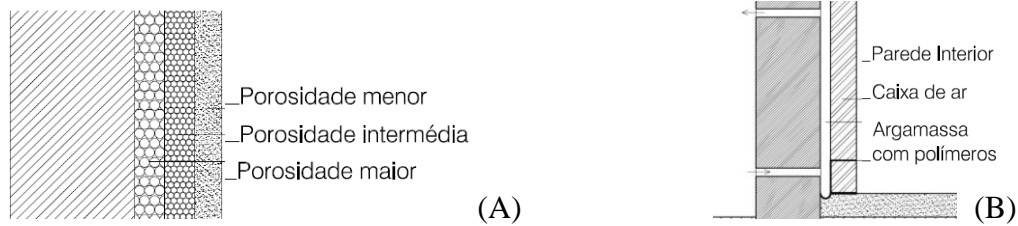
Figura 7. (A) – Revestimentos com porosidade e porometria controlada e (B) – Execução de uma forra interior.

Aplicação de revestimento com porosidade e porometria controlada: Quando não há possibilidade de atuar sobre as causas que estão na origem da humidade ascensional, pode optar-se por um processo alternativo que consiste na colocação de materiais porosos no exterior da parede (com porosidade e porometria controlada), de forma a facilitar as condições de evaporação à superfície dos diversos elementos e a cristalização dos sais, sem gerar degradação, por exemplo, através da realização de rebocos com subcamadas com características distintas (Figura 7 (A)). A cristalização de sais ocorre sem degradação da estrutura porosa podendo, no entanto, conduzir ao aparecimento de eflorescências.

Aplicação de forra interior separada por um espaço de ar: Este método baseia-se não na atuação sobre as causas do problema, mas sim na sua ocultação. Consiste na execução de uma forra pelo interior, de pequena espessura, afastada da parede em cerca de 10cm, sem que haja qualquer ponto de contacto físico com esta. O espaço de ar entre a parede e a forra deve ser ventilado para o exterior, através de orifícios localizados a diferentes níveis. A base deve ser impermeável de forma a não haver continuidade hídrica (Figura 7 (B)). Não é recomendável ventilar o espaço de ar para o interior do edifício. Esta técnica apresenta, entre outros, o inconveniente de reduzir a área útil, ocultar a parede original e obrigar ao ajuste de qualquer dispositivo aplicado na parede.

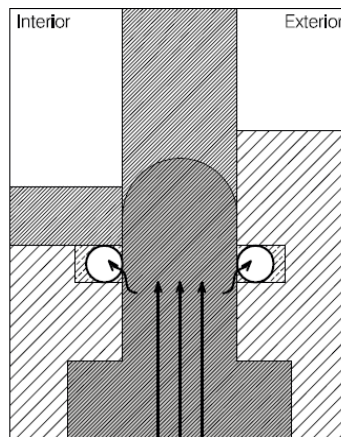
Figura 8. Princípio de funcionamento de um sistema de ventilação da base das paredes.

Muitas das técnicas já descritas, correntemente utilizadas para minimizar a humidade ascensional, não se têm mostrado eficazes quando se pretende tratar paredes com espessura considerável e com uma grande heterogeneidade na sua composição, como é o caso do património monumental e dos edifícios antigos. O Laboratório de Física das Construções (LFC) da Faculdade de Engenharia da Universidade do Porto (FEUP) tem desenvolvido investigação experimental com o objetivo de validar a eficiência de uma técnica de tratamento da humidade ascensional que consiste em ventilar a base das paredes recorrendo à instalação de um dispositivo mecânico higroregulável (Figura 8). Procura-se aumentar a evaporação através da execução de canais periféricos ventilados. Esta técnica deve ser usada quando a cota da fundação da parede se situar acima do nível freático.

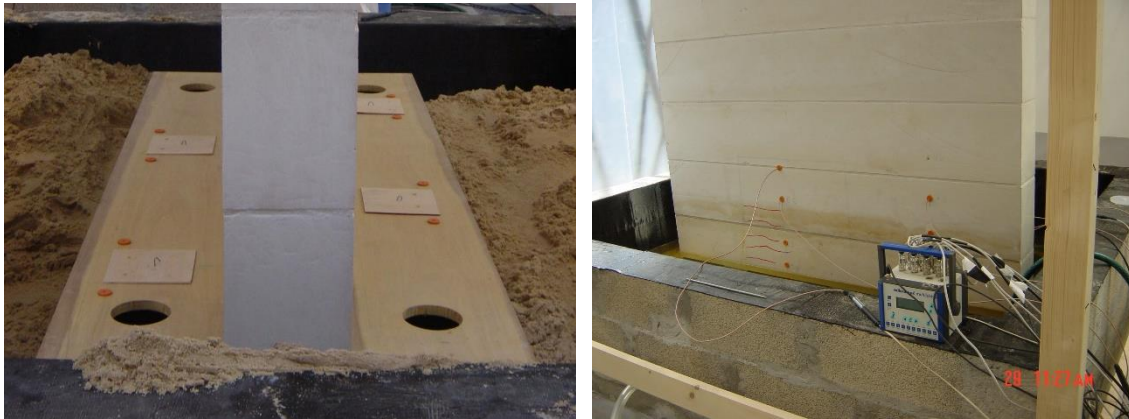
Figura 9: Modelo físico adotado para o estudo experimental em Laboratório.

Validação experimental: Com o objetivo de validar experimentalmente a tecnologia, mediu-se em laboratório o perfil da humidade relativa em paredes de pedra (calcário) com 20 cm de espessura, sem o sistema de ventilação, colocando areia em ambos os lados da parede até uma altura de 45 cm acima da sua base (configuração 1) e em paredes com um sistema de ventilação da base das paredes, colocando um canal de ventilação em ambos os lados (configuração 2).

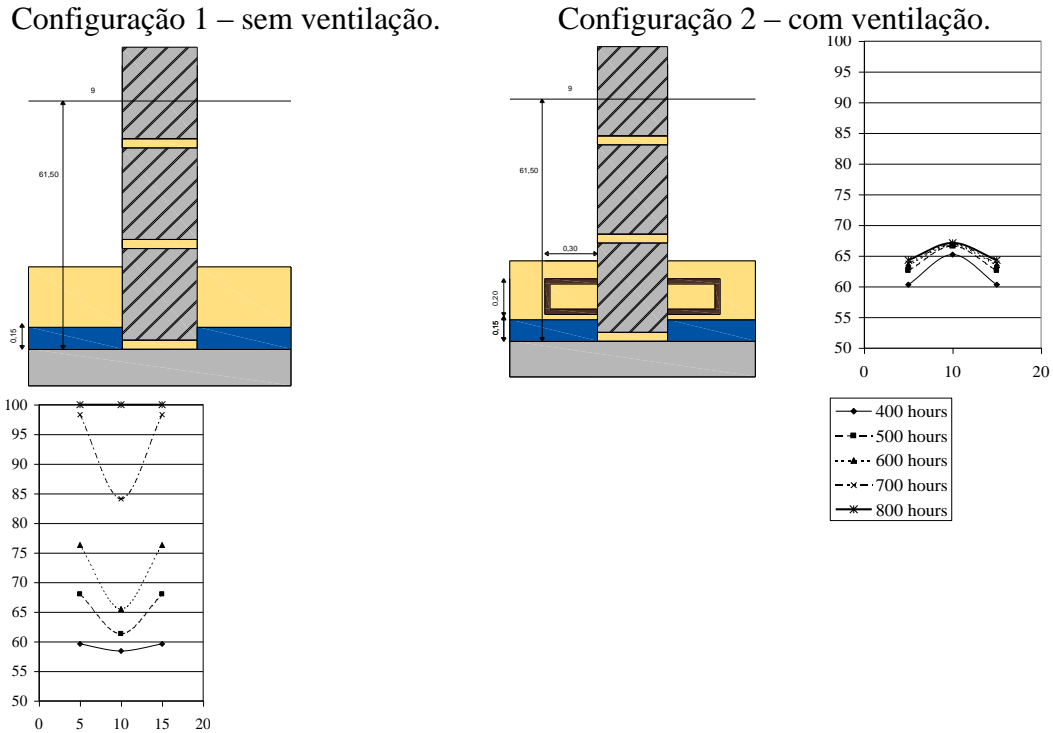
Figura 10. Variação da humidade relativa no nível 9 na configuração 1 e 2.

Na Figura 10 representam-se esquematicamente as configurações utilizadas, bem como os perfis da humidade relativa na secção situada a 61,5 cm (nível 9) acima da base da parede (Torres, M. I. Mi., Freitas, V. P. de., 2004). Os resultados experimentais mostram que a colocação do sistema de ventilação, em ambos os lados, não permite que a frente húmida atinja esse nível.

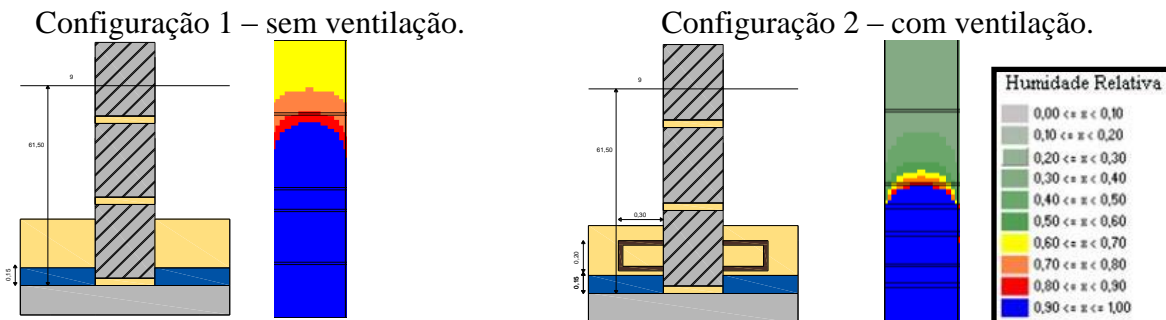
Figura 11. Resultado das simulações numéricas com o Programa WUFI 2D.

Validação numérica: Com o objetivo de comparar os resultados experimentais com os resultados numéricos, foram efetuadas simulações com recurso ao programa “WUFI 2D”, desenvolvido no Fraunhofer Institute of Building Physics, que permite efetuar uma análise 2D de transferência de calor e de humidade em elementos de construção. Nas simulações efetuadas foram introduzidas as propriedades dos materiais determinadas experimentalmente no Laboratório de Física das Construções bem como as condições do interior do Laboratório. Os resultados das simulações correspondentes às configurações 1 e 2 são apresentados na Figura 11. Na configuração 2, com ventilação, a humidade alcançou um nível claramente inferior ao alcançado na configuração 1 (Torres, M. I., Freitas, V. P. de., 2004). Os resultados experimentais e numéricos conduzem a resultados similares e permitiram concluir que um sistema de ventilação na base das paredes reduz o nível atingido pela frente húmida.

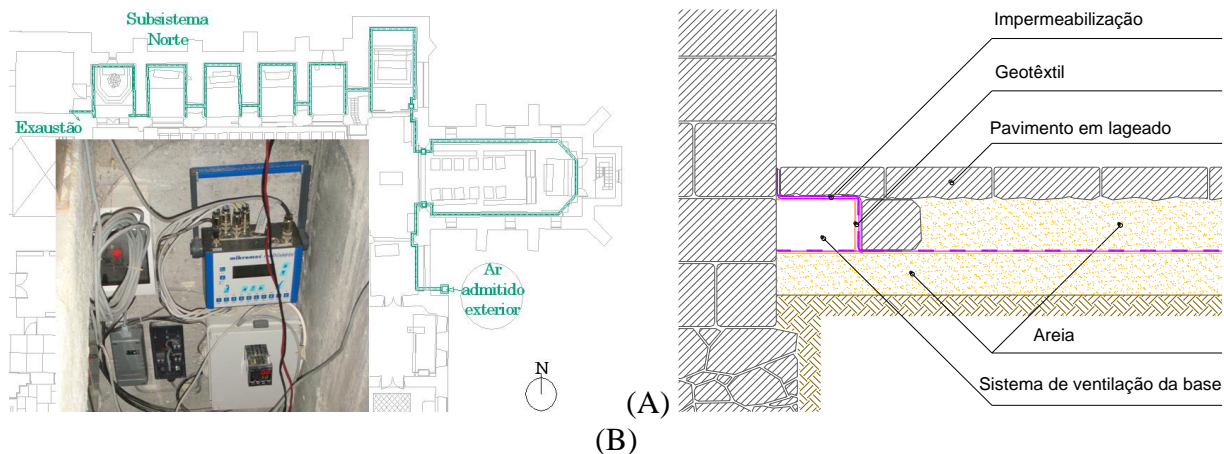
Figura 12. (A) – Admissão e exaustão de ar e (B) – Geometria do sistema.

Validação “in situ”: Instalou-se um sistema de ventilação na base das paredes de uma Igreja onde a admissão de ar é realizada por uma abertura exterior e a exaustão é controlada por um sistema de ventilação higroregulável (Figura 12 (A)). Na face interior das paredes foi colocado um canal imediatamente abaixo do lajeado de granito (Figura 12 (B)).

O funcionamento do sistema de ventilação tem duas sondas que medem a humidade relativa e temperatura do ar à entrada e à saída do sistema, sendo o diferencial de pressão que aciona o dispositivo de ventilação. O sistema é interrompido quando não há secagem, isto é, quando o ar admitido pode gerar condensação no canal. O sistema retirou maior quantidade de água durante o Verão, sendo a quantidade de água retirada (em fase vapor), durante um ano, na ordem dos 400 kg. A conceção e dimensionamento dos sistemas exige o recurso a modelos avançados desenvolvidos pelo LFC que permitem dimensionar os principais parâmetros envolvidos (Guimarães, A. S., Delgado, J. M. P. Q., Freitas, V. P. de, 2010).

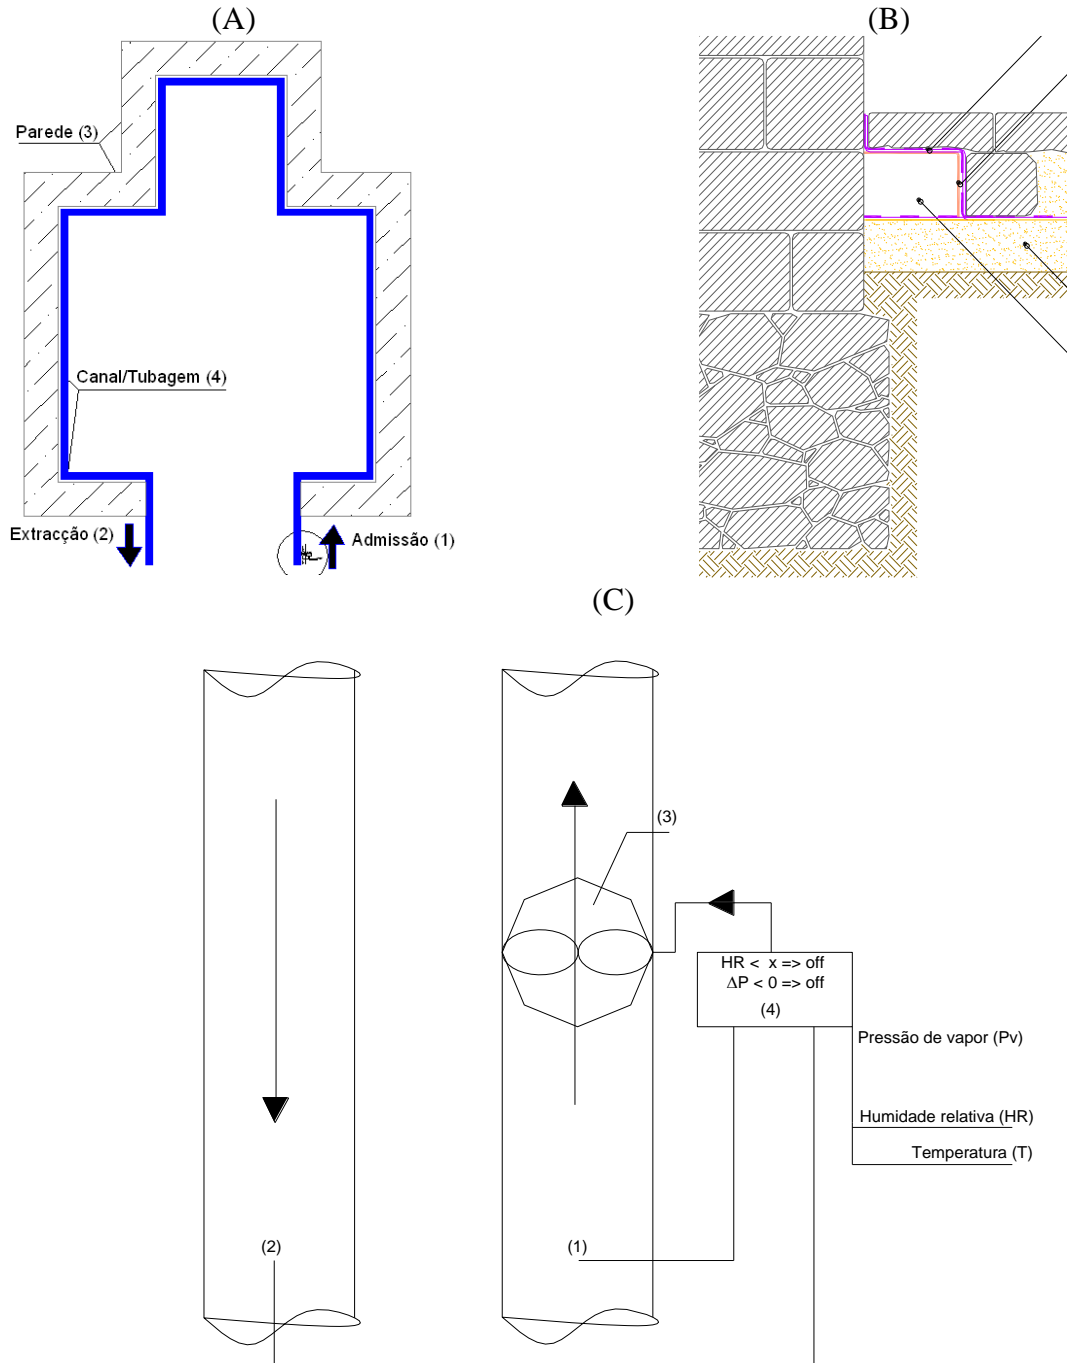
Figura 13. (A) e (B) – Planta e corte tipos de um edifício com o sistema implementado pelo interior e (C) – Funcionamento do sistema e dispositivo higroregulável.

O sistema higroregulável patenteado – HUMIVENT é composto por: um módulo de controlo; duas sondas de humidade relativa e temperatura (ar admitido e extraído). O módulo de controlo recebe informação das duas sondas, que registam a humidade relativa e a temperatura à entrada e à saída, e utiliza a psicrometria para calcular a respetiva pressão de vapor de água. Avaliado o sinal positivo ou negativo do diferencial de pressão, entre a saída e a entrada e o valor mínimo da humidade relativa à entrada, liga ou desliga o(s) ventilador(es). A extração é controlada por ventilador(es) de velocidade variável que entra(m) em funcionamento sempre que a pressão de vapor de água à entrada é inferior à pressão de vapor de água à saída e a humidade relativa do ar à entrada é superior a um valor pré-definido. O sistema compreende canais periféricos enterrados, adjacentes à base das paredes do edifício, onde a circulação de ar é forçada por um ventilador acionado por uma unidade de controlo (Figura 13).

Sonda 1 – T1 e HR1 => Pressão de vapor 1 (Pa); Sonda 2 – T2 e HR2 => Pressão de vapor 2 (Pa); Cálculo de $\Delta P = P2 - P1$; Ligado se $\Delta P \geq 0$ e HR1 > Valor pré-determinado e Desligado se $\Delta P \leq 0$ ou HR1 < Valor pré-determinado.

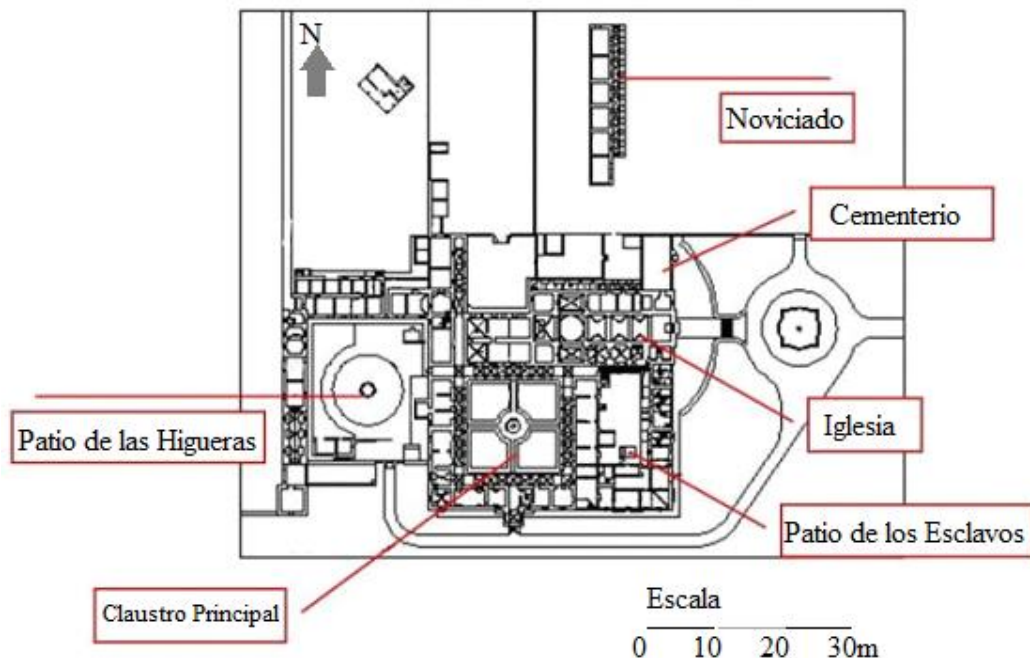
Figura 3. Planta general realizada en CAD según relevamiento

El relevamiento permitió también la confección de planos y cortes de la Estancia, ya que los existentes no resultaron confiables en una primera comparación con las mediciones en obra. Figura 3.

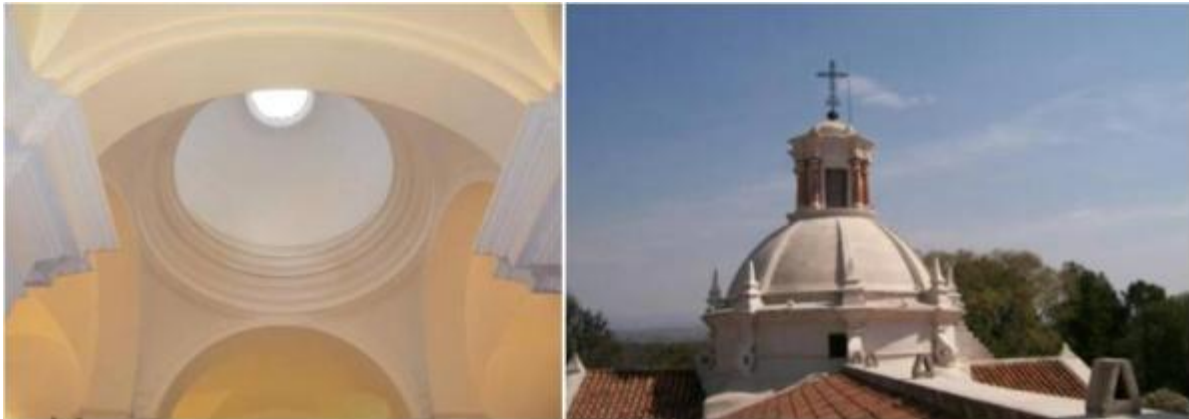
Figura 4. Vista interior y exterior de la cúpula de la Iglesia

En el relevamiento visual de fisuras no se evidenciaron patologías de este tipo dentro de la Iglesia, tanto en la bóveda que constituye la nave, como en la cúpula que conforma el crucero de la misma. Figura 4.

No obstante, y para tener certeza sobre el grado de seguridad de la cúpula, se realizó un modelo computacional de la misma, en el sector del crucero, en base a las mediciones realizadas mediante

la estación total desde el interior y el exterior de la nave, con lo cual fue posible deducir tanto el espesor de la cúpula como el del tambor que constituye su basamento y de la linterna que la corona.

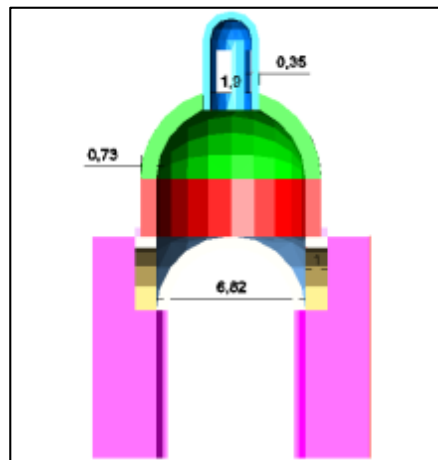
Figura 5. Modelo de CAD con datos seccionales (en m)

Los datos dimensionales de la cúpula se muestran en la siguiente sección del modelo realizado como sólido de CAD. Figura 5.

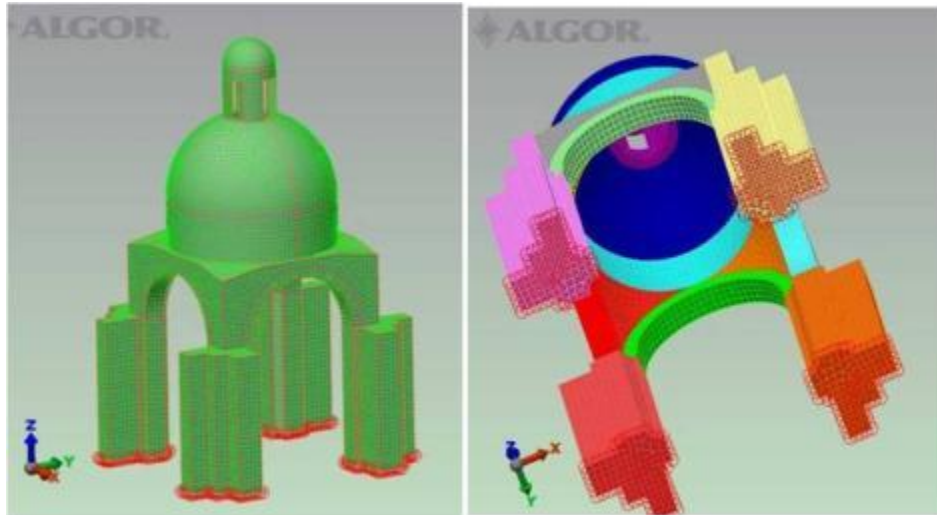
El modelo de la cúpula fue mallado automáticamente y procesado mediante el programa de análisis por elementos finitos Algor V19. Figura 6.

Figura 6. Modelo de cúpula mallado con Algor V19 – Vista exterior e interior

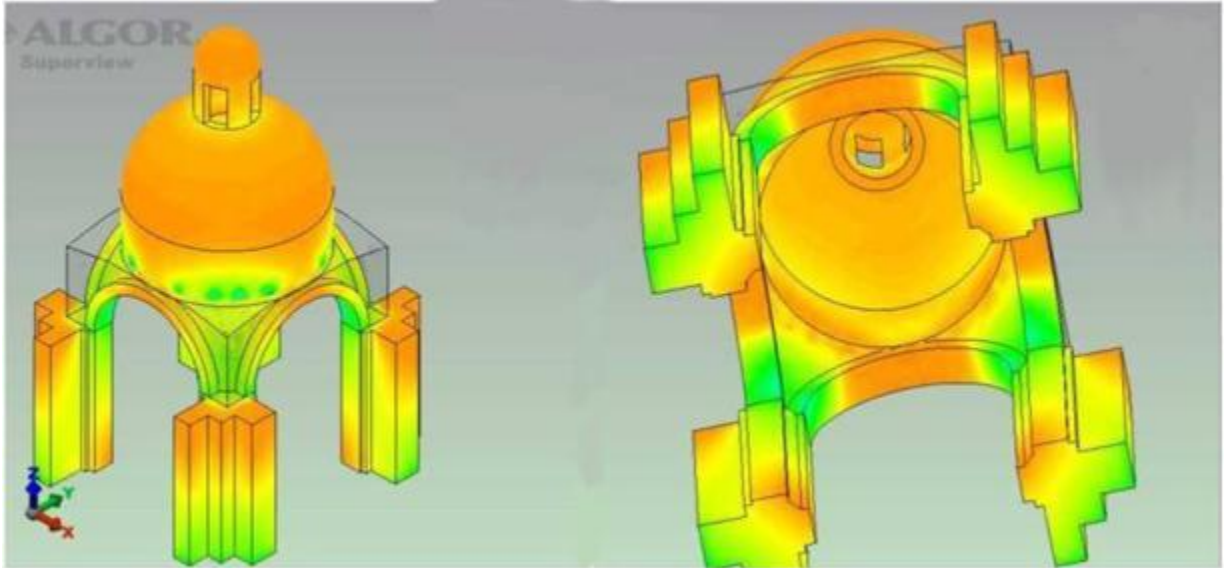
- Deformación máxima según la dirección vertical (z) de 2,4 mm.
- Tensiones de Compresión: El mapa de tensiones principales mínimas (compresiones) muestra valores que llegan a $20,5 \text{ Kg/cm}^2$, que en el gráfico de la figura 7 no llegan a visualizarse, por tratarse pequeños puntos muy localizados probablemente originados en imperfecciones del mallado del sólido, mientras que en general, los valores de tensiones de compresión que corresponden al tambor y cúpula, tanto en el extradós como en el intradós de los mismos, no llegan a superar los $11,2 \text{ Kg/cm}^2$ que en el gráfico de tensiones pueden visualizarse con los colores naranja, verde y celeste. Figura 7.

Figura 7. Mapa de tensiones principales de compresión en el extradós e intradós del tambor y de la cúpula.

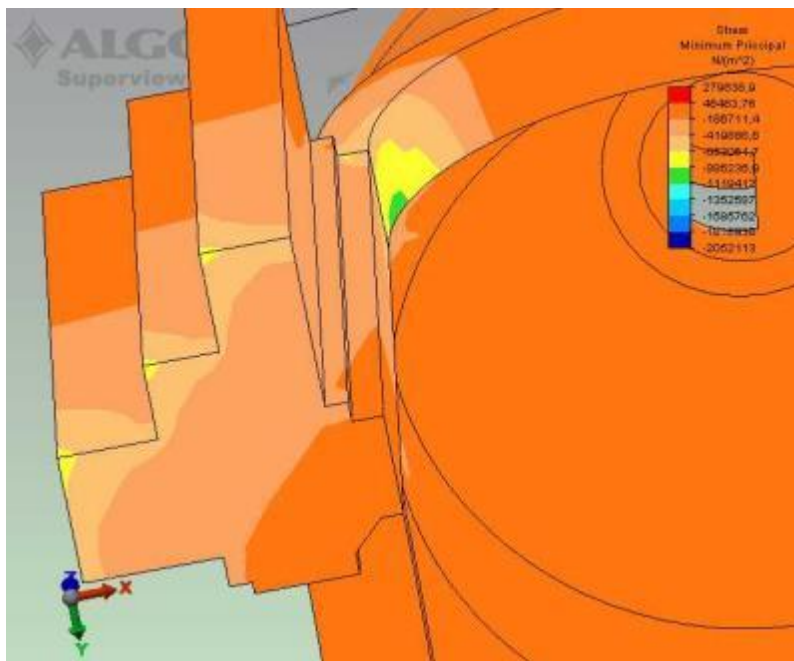
Por su parte, en la base de los muros y columnas que conforman el crucero de la Iglesia donde se asienta la cúpula, al nivel de terreno, las tensiones máximas llegan a los $8,86 \text{ Kg/cm}^2$ en algunos puntos localizados (color amarillo), pero puede tomarse como tensión de compresión en la base de muros un valor promedio de $4,2 \text{ Kg/cm}^2$, correspondiendo a los colores naranja a beige claro de la figura 8.

Figura 8. Tensiones de compresión en bases de muros del crucero

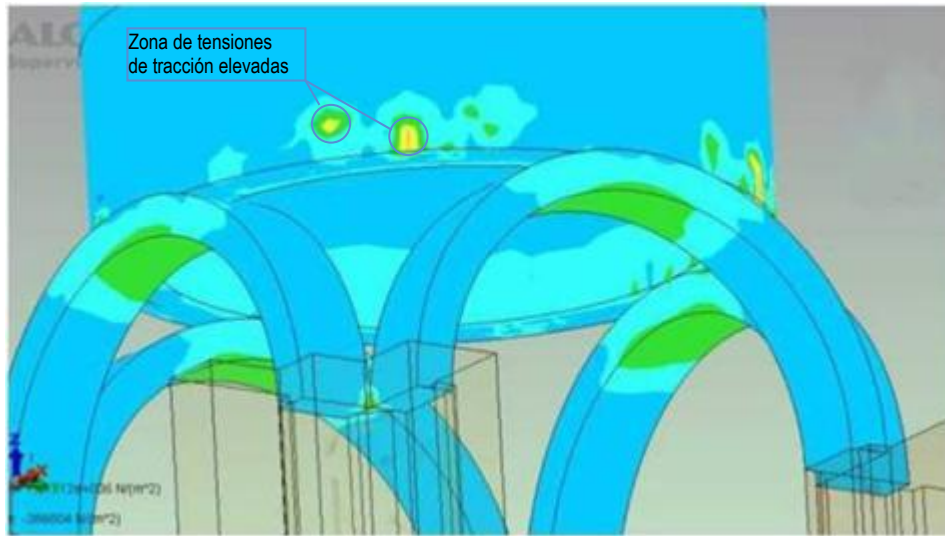
- Tensiones de Tracción: Con relación a las tensiones principales máximas (tracciones), en el sector del tambor se observan algunos pequeños puntos que alcanzan valores que llegan a los $5,7 \text{ Kg/cm}^2$, color amarillo al rojo.

En la zona del borde del tambor, se evidencian tracciones de entre $2,5$ y $0,9 \text{ Kg/cm}^2$, mientras que en general en el resto del tambor las tensiones de tracción se mantienen por debajo de este último valor (colores azul y celeste). Figura 9.

Figura 9. Tensiones principales de Tracción en el tambor

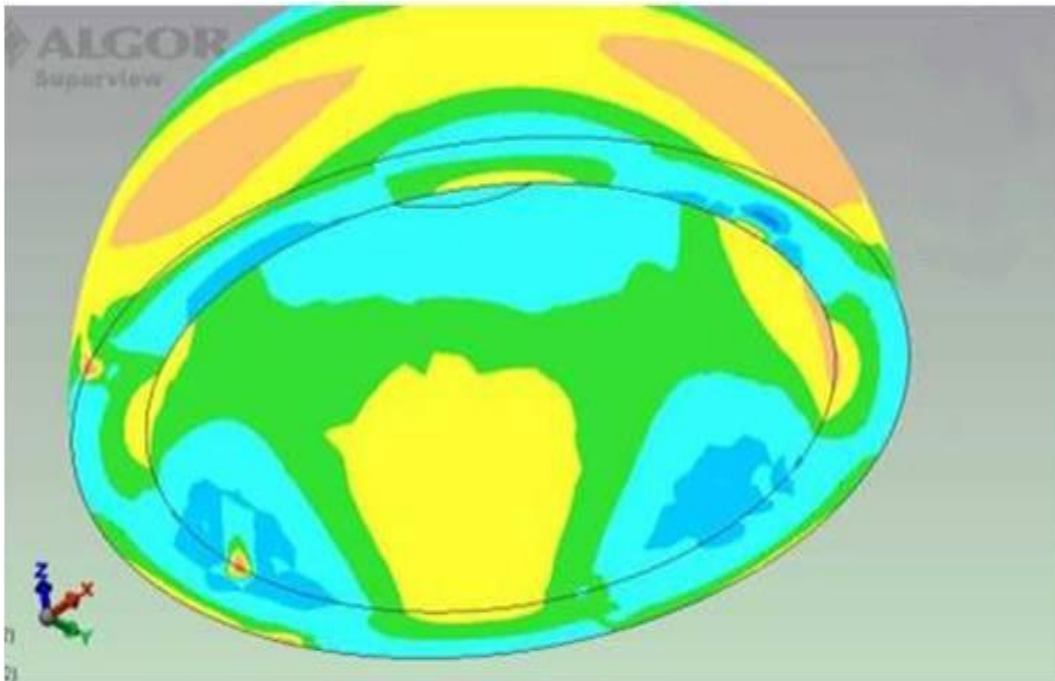
El mapa de tensiones de tracción de la cúpula muestra valores que van desde los 0,1 a los 0,48 kg/cm^2 , totalmente aceptables en relación a la capacidad resistente a tracción de la mampostería cerámica que se considera del orden de los 1,8 kg/cm^2 , lo que confirma la no visualización de fisuras durante las inspecciones oculares a la misma. En la Figura 10 corresponden a los colores verde, amarillo y beige. Los colores azul y celeste ya corresponden a tensiones de compresión.

Figura 10. Tensiones principales de Tracción en la cúpula

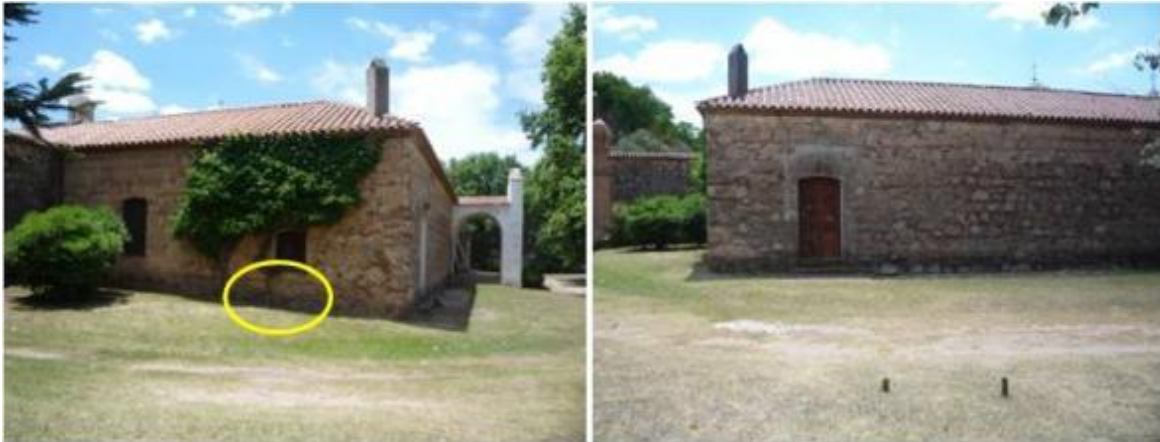
Durante el relevamiento visual y fotográfico, se evidenciaron fisuras en algunas bóvedas que conforman las cubiertas de las habitaciones que rodean el patio principal. Una de ellas, la habitación denominada D9, resultó de particular interés para el estudio, dado que pudo hacerse una calicata exterior al muro, que también se mostraba fisurado junto con la bóveda, con lo cual se pudo estimar la resistencia del suelo de fundación del mismo. Figura 11.

Figura 11. Vistas de habitación D9 y ubicación de pozo tangente realizado

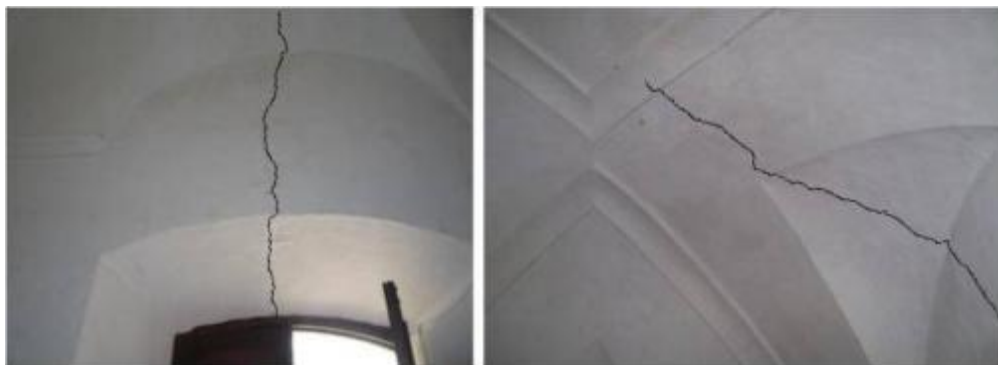
La característica de esquina origina que su cubierta esté conformada por el cruce de las dos bóvedas que llegan de las respectivas alas del patio, formándose lo que se conoce como bóveda de rincón de claustro, sobre las que se asienta la cubierta de tejas a dos aguas. A su vez, esta bóveda está socavada por cuatro lunetas en cada uno de sus lados. La Figura 12 muestra el interior de la habitación D9, con las fisuras visualizadas (remarcadas en negro para su mejor apreciación).

Figura 12. Sector de habitación D9 con fisuras

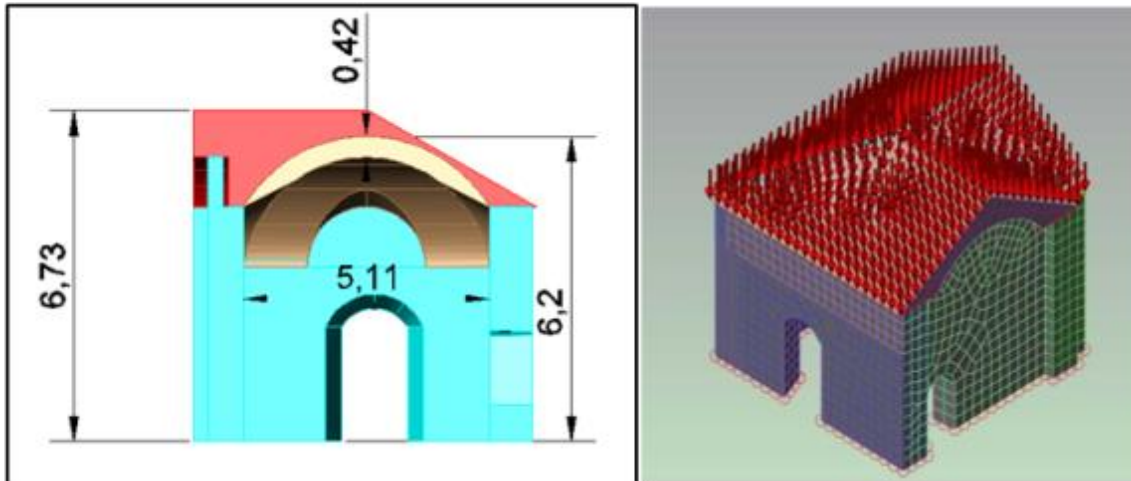
Se construyó un modelo de sólido en CAD constituido por tres partes: muros, bóveda de rincón de claustro y relleno bajo cubierta, y se lo procesó con el programa Algor. La cubierta de tejas se representó como una carga uniforme de 190 kg/m^2 aplicada sobre los faldones a dos aguas sobre el relleno, el cual es una argamasa de material cementicio con cerámica y piedras. Los materiales son similares a los de la Iglesia. La geometría y cargas del modelo se muestran en la Figura 13.

Figura 13. Geometría y cargas aplicadas en modelo D9

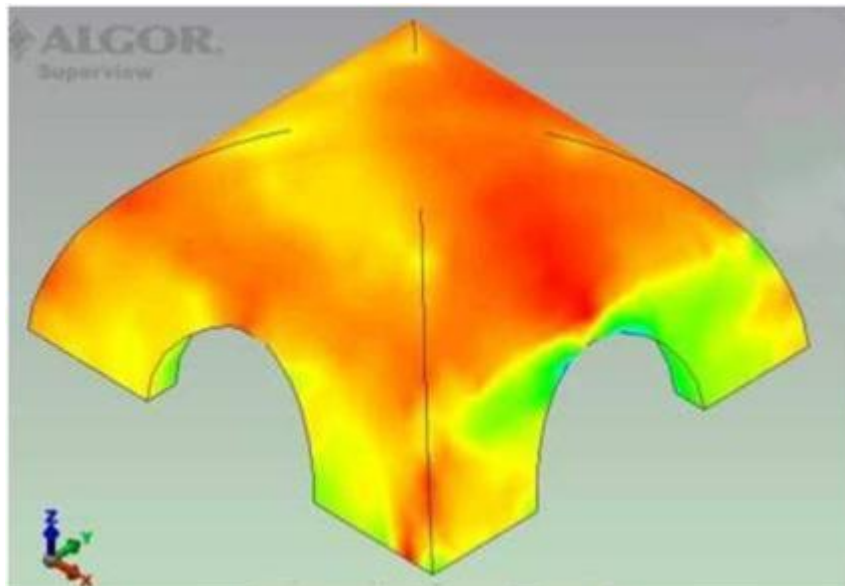
- Deformación máxima para las cargas consideradas: 0,035 mm en la clave de la bóveda.
- Tensiones de Compresión: Las tensiones de compresión, muestran valores muy por debajo de la capacidad resistente del material. Tanto en el intradós como en el extradós de la bóveda no llegan a los 2 kg/cm^2 (colores rojo al verde) con algunas zonas muy localizadas de tensiones en los bordes de arranque de las lunetas, que llegan a los $2,9 \text{ kg/cm}^2$ (color azul y celeste). Figura 14.

Figura 14. Mapas de tensiones de compresión de la bóveda de la Habitación D9

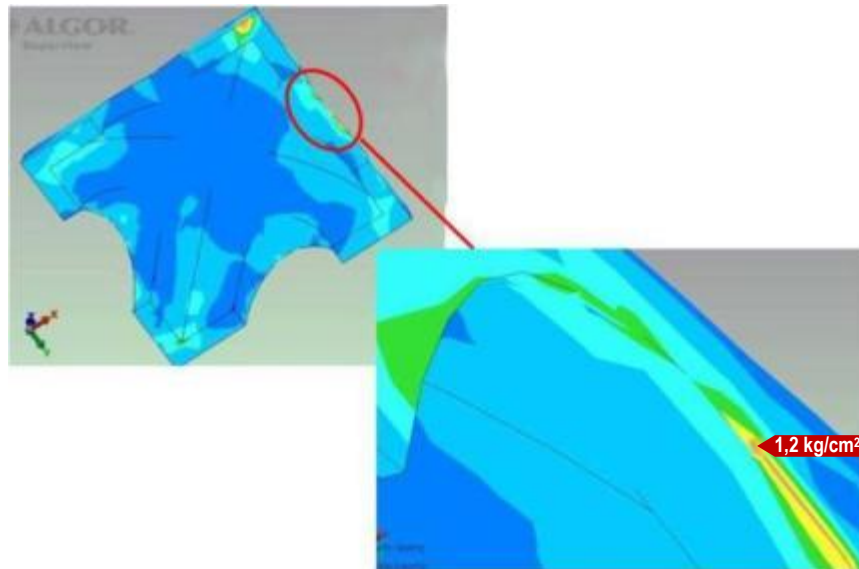
- Tensiones de Tracción: Las tensiones de tracción, de nuestro mayor interés por la posibilidad de ser el origen de fisuras, tampoco resultaron preocupantes. La mayor superficie de la bóveda, por ambas caras, no llega a superar los $0,5 \text{ kg/cm}^2$ (tonos azules y celestes en el mapa tensional), con algún punto muy pequeño sobre el borde de la luneta que llega a $1,2 \text{ kg/cm}^2$. En la Figura 15 se

muestran el mapa tensional de tracción y ampliada la zona en que las tensiones de tracción llegan a sus valores máximos de $1,2 \text{ kg/cm}^2$.

Figura 15. Tensiones de Tracción de la bóveda de la habitación D9

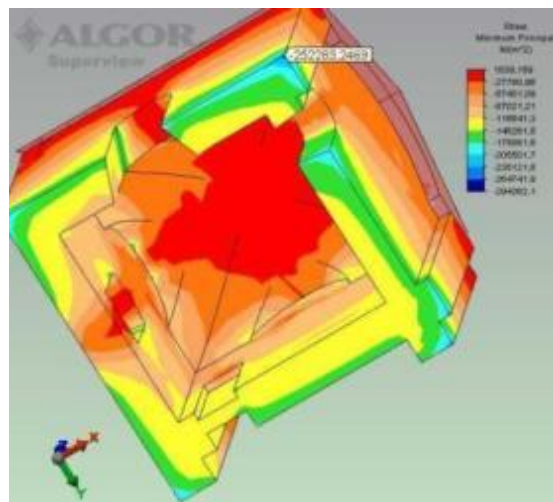
Descartada entonces, tal como se preveía dada la antigüedad de la obra, la posibilidad de que el origen de la fisura se deba a excesivas tensiones de tracción en la bóveda, se compararon las tensiones de compresión que llegan a la base de muros, que para las cargas permanentes alcanzan los $2,05 \text{ kg/cm}^2$, con la tensión admisible de terreno que dio el estudio de suelo de ese sector a partir del pozo tangencial realizado, y que resultó de $0,95 \text{ kg/cm}^2$. Figura 16.

Figura 16. Tensiones de compresión en la base de muros de habitación D9

Esto significa, si se considera un coeficiente de seguridad 3, que la tensión de rotura del suelo es del orden de los $2,85 \text{ kg/cm}^2$, un valor bastante cercano a las tensiones producidas en la base de los muros del sector. Por otro lado, el contenido de humedad del terreno, medido en la base de la habitación D9 resultó del 19,5 %, valor mucho mayor que la humedad de terreno de los sondeos realizados en otros sectores de la Estancia, por lo que se considera posible que estas dos

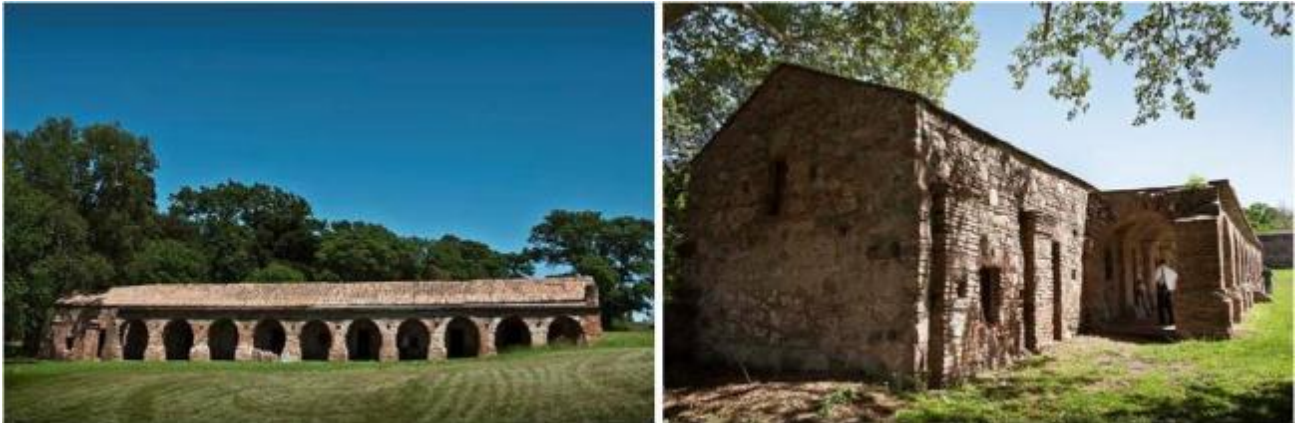
El edificio del Noviciado, ubicado a unos 150 metros al noreste de la Iglesia, es uno de los pocos sectores donde puede apreciarse la técnica constructiva de las bóvedas de mampostería. Sus muros son de mampostería mixta de piedra y cerámica. Así mismo, en esta construcción es posible visualizar el material constitutivo del relleno entre faldones de cubierta y bóvedas, por lo que se puede suponer que es el mismo utilizado en las otras bóvedas analizadas a efectos de estimar su peso propio. Figura 17.

Figura 17. Vistas generales del edificio del Noviciado

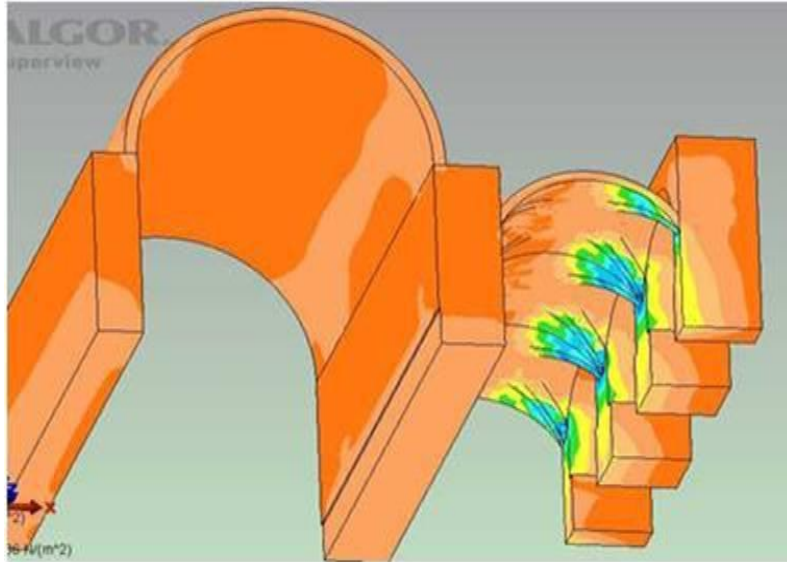
Por su parte, al nivel de terreno, las tensiones máximas de compresión resultaron: en la base de los muros con valores que varían en el ancho de los mismos, entre $3,7 \text{ Kg/cm}^2$ a $0,97 \text{ Kg/cm}^2$, dando un promedio de $2,33 \text{ Kg/cm}^2$ y en la base de las columnas la variación en el ancho es de $9,12$ a $0,97 \text{ Kg/cm}^2$, lo que da un promedio de $5,05 \text{ Kg/cm}^2$ (colores naranja a beige claro del gráfico).

Estos valores no resultan en absoluto preocupantes, dado que este edificio, ubicado a considerable distancia del resto de la Estancia, está fundado sobre roca madre, terreno cuyas tensiones de rotura son muy altas. Figura 18.

Figura 18. Tensiones de Compresión en bóvedas y base de muros del noviciado.

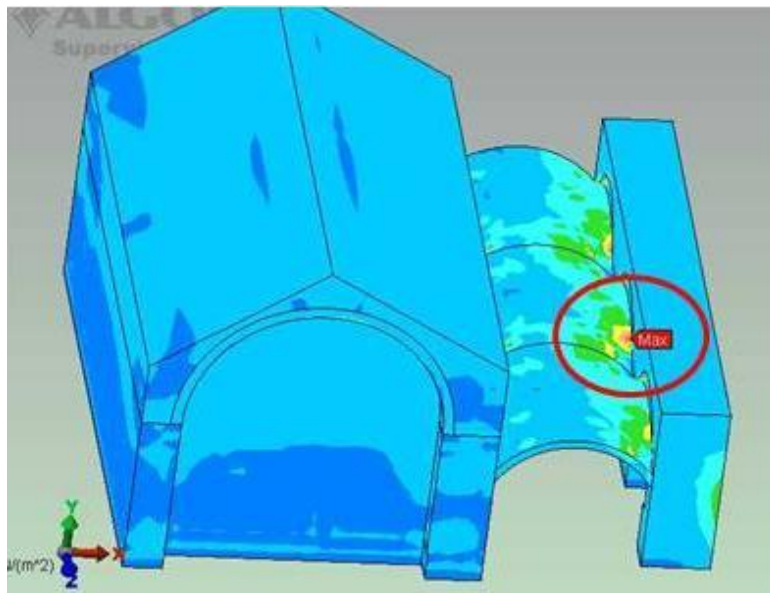
- Tensiones de Tracción: el modelo muestra puntos de concentración de tensiones elevadas ubicados en la zona de contacto entre bóvedas de aristas de la galería y columnas, con valores que en algún punto muy pequeño llegan a los $17,8 \text{ kg/cm}^2$ (color rojo) y decrecen rápidamente en las cercanías del mismo hasta valores del orden de los 7 kg/cm^2 (color verde). El resto de la bóveda está trabajando con tensiones de tracción de entre $2,2$ y $0,8 \text{ kg/cm}^2$. (Colores celeste - azul). Por su parte, la bóveda de cañón corrido de las habitaciones tiene tensiones de tracción en su clave con valores entre los 2 y 3 kg/cm^2 . Figura 19.

Figura 19. Tensiones de Tracción en el sector del Noviciado

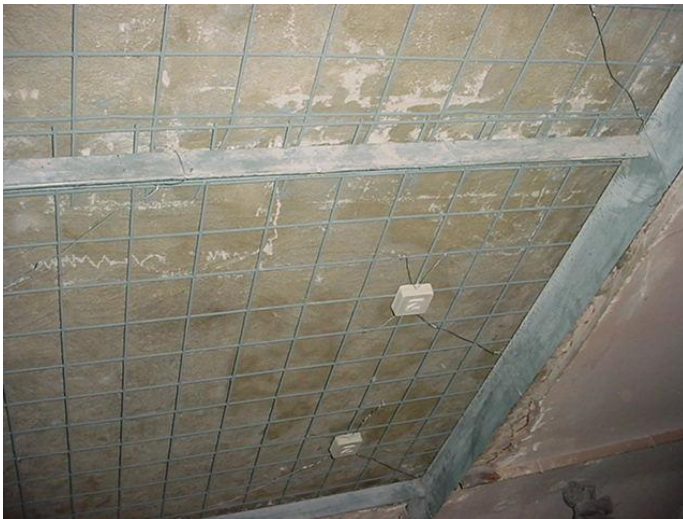
Sendo assim chegou-se à conclusão que o melhor procedimento a ser adotado era a retirada total das argamassas existentes e substituição por novas, preservando-se a imagem do edifício como um todo, e visando a salvaguarda do patrimônio edificado de estimável valor que representa o prédio do MNBA além de todo o seu valioso acervo. A argamassa interna teria produtos impermeabilizantes e tela metálica Gerdau Q-113, fixada na estrutura da cúpula, instalando-se pastilhas para controle da corrosão.

Figura 5. Tela metálica e pastilhas Z.
(Fonte: Arquivo da Equipe do Projeto de restauro do MNBA)

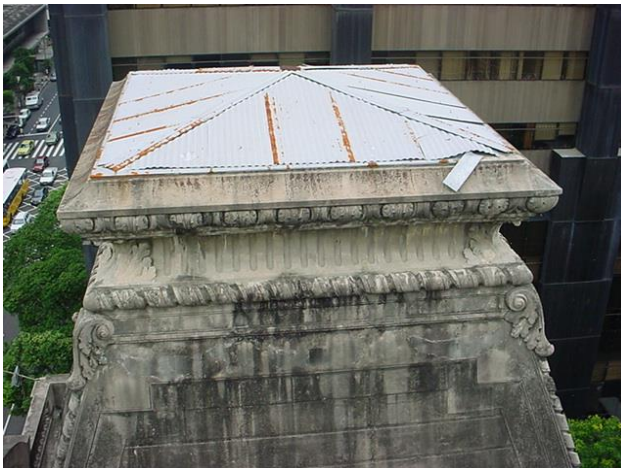
A cobertura estava em péssimo estado de conservação, corroída e com partes quebradas (Figura 7), devendo ser substituída. A corrosão existente nas telhas metálicas escorria nos elementos artísticos do coroamento causando desgaste e infiltração de água.

Figura 7. Cobertura metálica das cúpulas. (Fonte: Arquivo da Equipe do Projeto de restauro do MNBA)

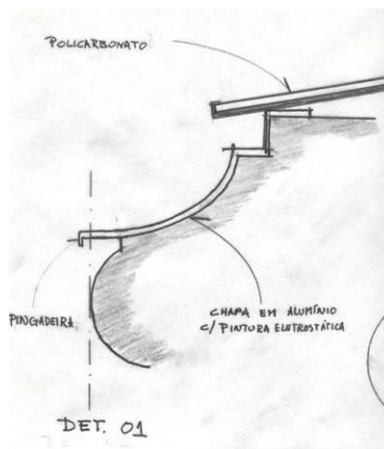
Figura 9. Revestimento dos ornatos em chapa de alumínio. (Ribeiro et al, 2006).

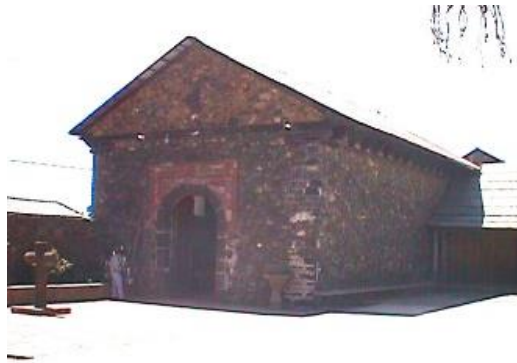
Figura 2. Capilla de Hospital de Santiago Angahuan.

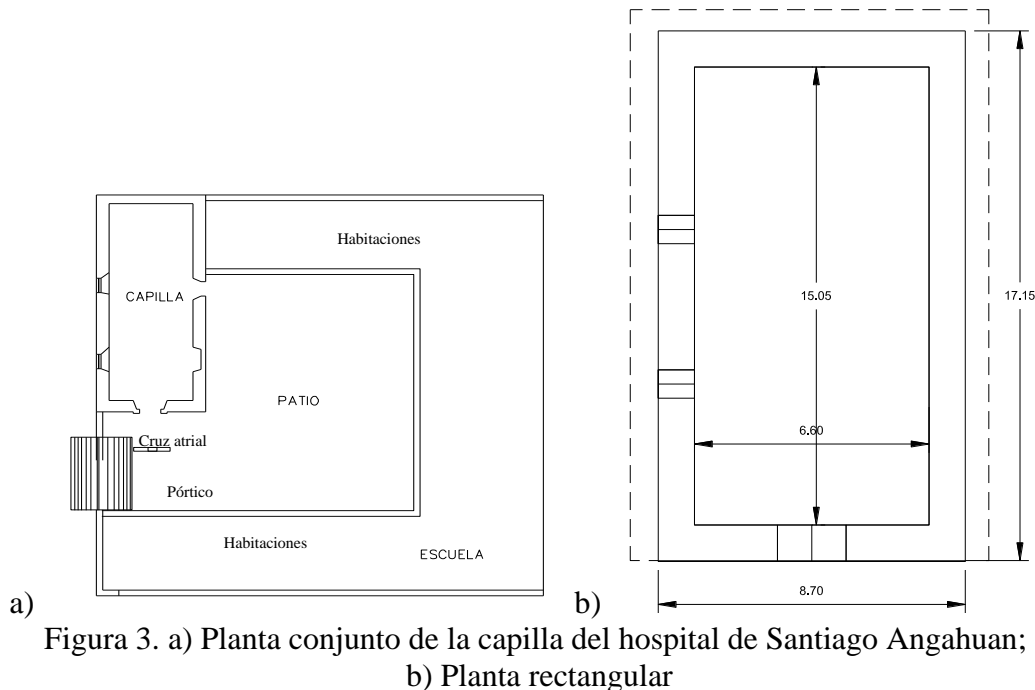
Figura 3. a) Planta conjunto de la capilla del hospital de Santiago Angahuan; b) Planta rectangular

La capilla del hospital de Santiago Angahuan está conformada por una planta rectangular de claros interiores de 15.05 m de largo x 6.60 m de ancho, las dimensiones exteriores de 8.70 m de ancho por 17.15 m de largo, los muros contemplan una altura de 5.56 m rematados con arrastres de cerramiento de madera, figura 3. Estas medidas son similares a las de la capilla de la localidad de Santiago Nurio Tepecua, una de las primeras edificaciones de la región y de las que, por cierto, más conservan su estado original.
