Revista **ALCONPAT**

Revista Latinoamericana de Control de Calidad, Patología y
Recuperación de la Construcción

- V. P. de Freitas, A. S. Guimarães:** Tratamento da humidade ascensional no património histórico. 1
- J. L. Gómez, M. E. Ruata, C. Nicasio, K. Klein:** Estudio del comportamiento estructural de bóvedas y cúpula de la Estancia Jesuítica Santa Catalina, Provincia de Córdoba, Argentina. 13

Tratamento da humidade ascensional no património histórico

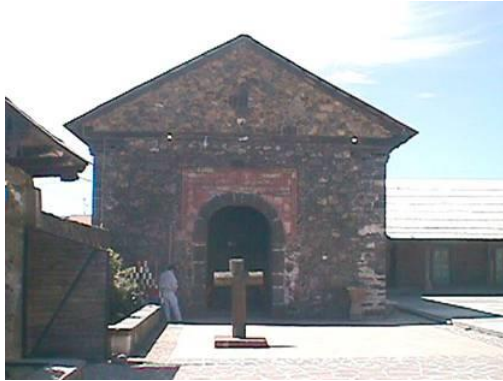
Figura 4. Fachada de la capilla del hospital de Santiago Angahuan.

Su fachada, sencilla pero elegante, figura 4, presenta un alfiz con rica decoración ornamentaria en la cual tiene la grabación en piedra de la fecha de terminación de la obra. El acceso está formado por un arco de medio punto y decorado con el llamado cordón franciscano, que es otra de las características que presentan estas construcciones. Cuenta con una cruz atrial labrada en tres piezas en piedra volcánica ubicada al frente de la fachada principal; seguramente su ubicación original correspondía al centro del patio, pero al ser éste reutilizado como patio de recreo de la escuela

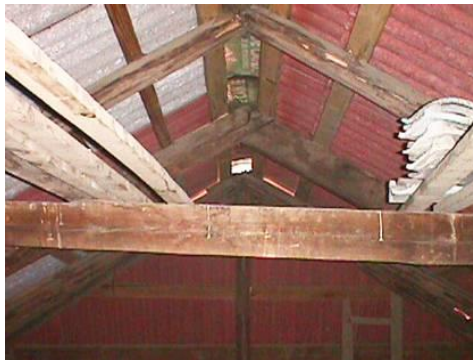
Figura 5. Cubierta actual de la capilla del hospital de Santiago Angahuan.

La cubierta existente en esta capilla, figura 5, responde a la denominada de pares o largueros y nudillo de refuerzo, tiene una inclinación en sus vertientes laterales de 31° , está formada por pares de madera rolliza o murillos y presenta una peculiaridad en este sistema ya que no todos los ejes de los pares presentan nudillos, siendo aplicados de manera alternada de uno con nudillo y uno sin nudillo.

La cubierta está formada por tres vertientes: dos laterales y la vertiente posterior ya que la fachada se presenta en forma plana, sin aleros ni salientes.

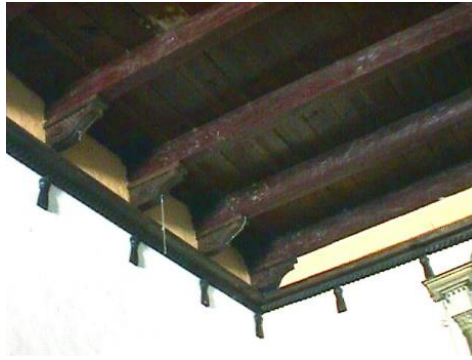
Figura 6. Sistema de viguería de la capilla del hospital de Santiago Angahuan.

La construcción de la vigería, figura 6, está conformada por 16 ejes asimétricos con vigas de 0.25 m de peralte por 13 m de ancho y presentan el sistema de vigas sobre zapatas, sistema que describe Luis Torres como uno de los sistemas aplicados para reducir el claro de la vigería (Torres Garibay, 1999).

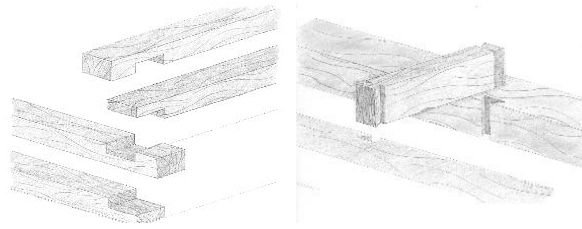
Figura 7. Ensamble de los elementos estabilizadores de la vigería

Estos elementos trabajan de forma tal que no permiten la deformación longitudinal de los estribos, así que los muros se tornan más estables, por otro lado también permiten que la viguería tenga apoyos más estables (menos excéntricos) y con mayor área de descarga.

La ubicación de los arrastres es muy cercana a un tercio del largo de la capilla y se encuentran ensamblados con el sistema de cola de milano mientras que los estribos responden a los ensambles de media madera, figura 7.

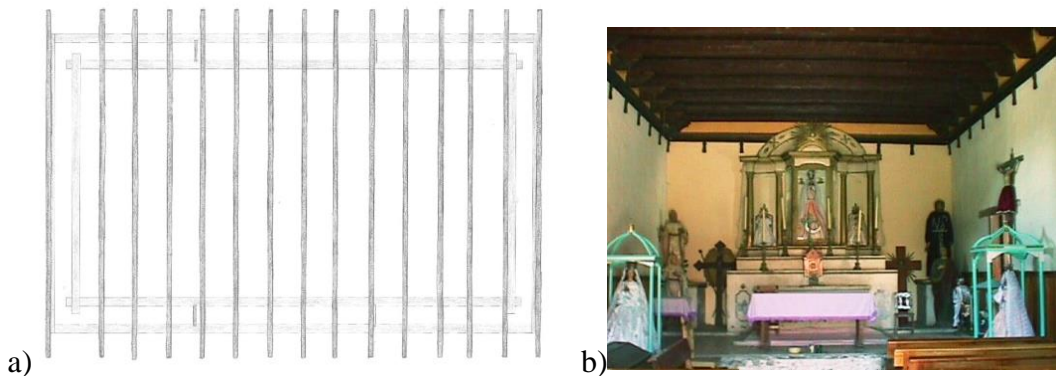
Figura 8. a) Planta del sistema de vigas y b) Plafón del interior de la capilla.

El claro lo cubren 16 vigas que a su vez sirven de plafón decorativo para el interior de la capilla, descansan libremente sobre las zapatas y éstas a su vez sobre los arrastres, figura 8.

En el registro realizado no se encontraron señales de ningún tipo de ensambles tanto en la zapata como en el estribo; siendo el único elemento de refuerzo ante el deslizamiento y contraflecheo de las vigas, una clavija en la parte exterior de algunas de las vigas tirantes.

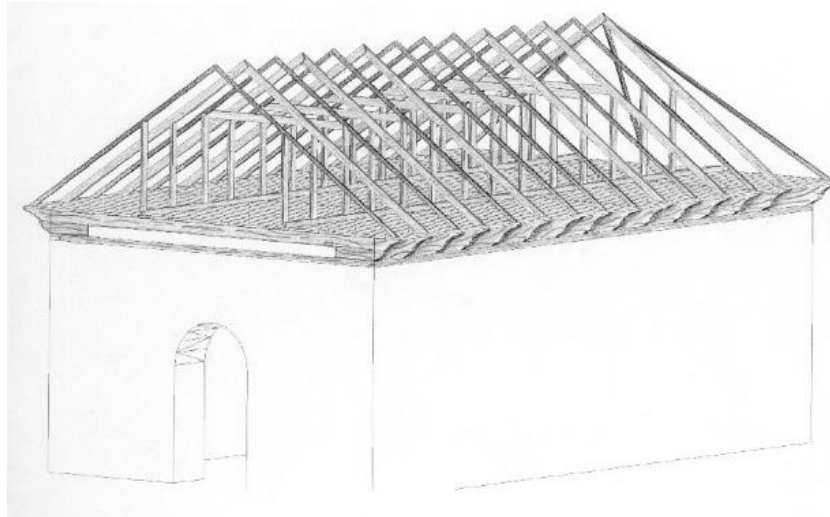
Figura 9. Elementos de la cubierta de la capilla de hospital de Santiago Angahuan

La cubierta de la capilla de hospital de Santiago Angahuan perteneciente a la de par y nudillo está formada por vigas de sección circular o murillos de 6 m de radio en su longitud y vigas rectangulares de 0.17 m de peralte x 5.50 m de longitud, ambas con ensamble de media tijera en la cumbre de la estructura, figura 9.

La conforman 15 ejes asimétricos que coinciden con la vigería, pero solamente 8 ejes presentan nudillo. El primer eje de la armadura se encuentra ubicado a paño interior del muro de la fachada principal independiente del muro, por lo que existe contacto de la armadura de la cubierta con el muro frontal.

Un tercer elemento aparece como parte de la estructura, un pie derecho de apoyo en todos los ejes de la armadura. Este elemento se podría considerar con dos funciones: por una parte disminuye la sección de la viga par por lo que elimina el contraflecheo natural de la viga y por otra parte disminuye los esfuerzos diagonales de la armadura por lo que las descargas son más verticales sobre sus apoyos.

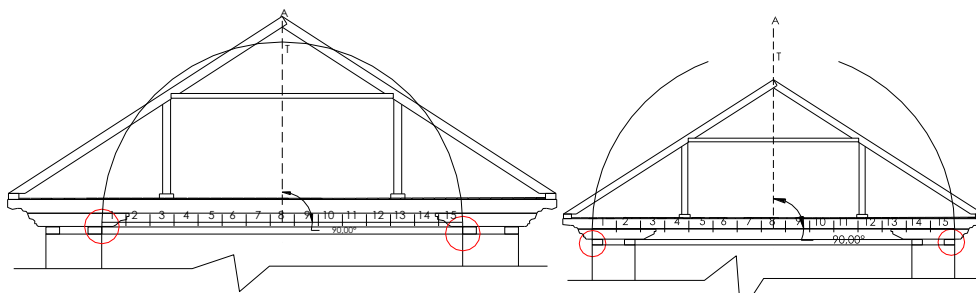
Figura 10. Trazo del medio círculo en varias posiciones para encontrar la altura de la armadura.

Retomando los trazos y pasos que Fray Andrés hace para la obtención de la altura de la cubierta se comienza a trazar; sin embargo es necesario aclarar que existe un elemento, la zapata, no considerado en el modelo descrito por Fray Andrés. Este elemento hace que se incremente la altura de la armadura; el eje para el centro del medio círculo, para este caso, se ubica en el desplante de los arrastres, quedando éstos por debajo de la zapata y de la viga tirante, lo que hace que se incremente la altura y por lo que se intenta el trazo ubicando el eje en diferentes alturas, como se ilustra en la figura 10.

Como se aprecia en este primer intento, siguiendo los pasos al pie de la letra, hasta en este caso la altura es superior a la intersección T, que es el punto que Fray Andrés señala como altura total de la cubierta.

En un tercer y último intento, se ubica el eje del semicírculo la altura de las zapatas, descartando con esto el incremento en el diseño de la armadura, obteniendo lo siguiente: en este último trazo es muy cercano el punto T de la cumbrera de la estructura, sin embargo, no se ajusta el diseño con los pasos del tratado aplicado.

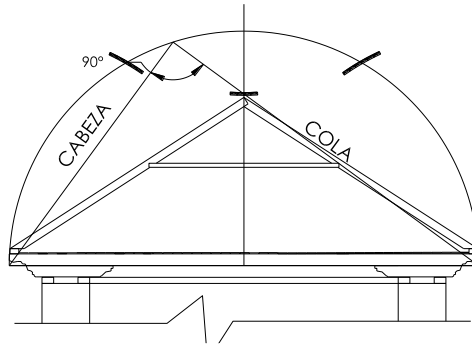
Figura 11. Concepción de la armadura de acuerdo con el trazo de López Arenas

El trazo es demasiado pequeño para ajustarse a la estructura, lo que indica que probablemente no tome el centro del claro, así que en búsqueda de encontrar el origen de concepción de la estructura, se encuentra en la figura 11, el caso el más cercano a la armadura actual:

La falla en el trazo es de 7 cm por encima de la cumbre de la armadura, siendo así el trazo que más se le acerca a su diseño original.

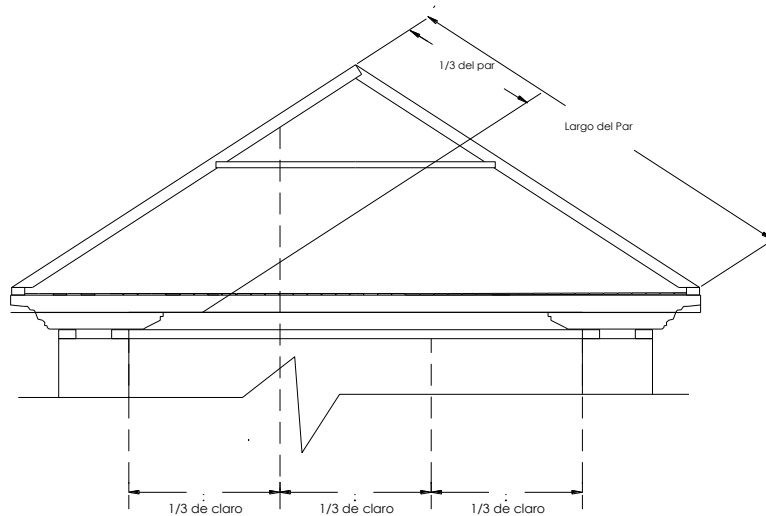
Figura 12. Ubicación del nudillo de acuerdo con el trazo de López de Arenas.

La segunda parte del trazado de esta armadura es la ubicación del nudillo, figura 12, para lo cual tiene que coincidir un tercio de su longitud con un tercio del claro, obteniéndose: para este caso los trazos a seguir en la obtención de la ubicación del nudillo, no corresponden a la ubicación actual del elemento señalado, por lo que se considera un elemento fuera de la posición adecuada para el funcionamiento de la armadura. Más adelante se analiza el comportamiento de la estructura en conjunto, tratando de encontrar las variantes de comportamiento con respecto a lo anterior.

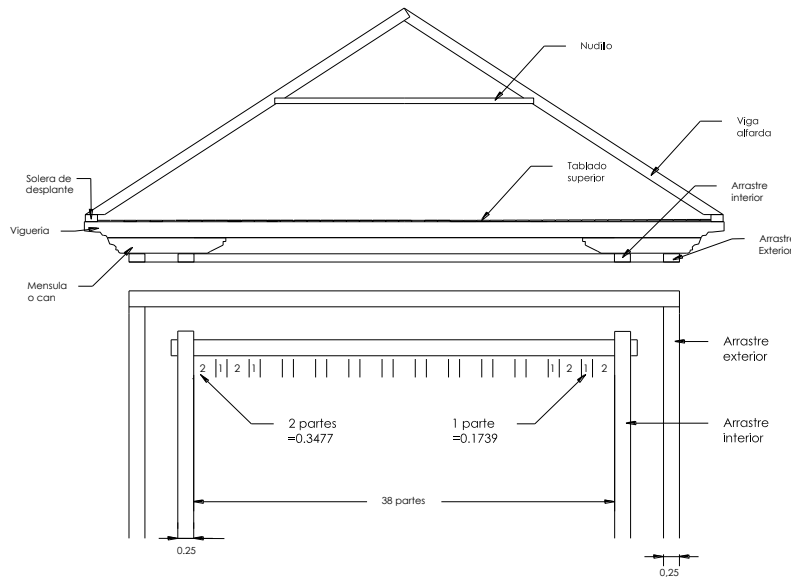
Figura 13. Subdivisión del claro de acuerdo con Fray Andrés.

Al hacer la subdivisión del claro de 38 partes, que menciona Fray Andrés, se obtiene que una de sus partes que correspondería a la sección de peralte del par, daría como resultado 17.39 cm y como sección de anchura para el estribo se tendría 34.77 cm, como se aprecia en la figura 13.

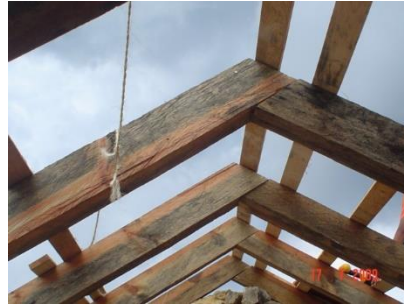
Figura 14. Vigas pares empleadas en la restauración, vista interior

Vigas pares o largueros. Con base en los resultados del análisis geométrico y de proporción, se sustituyeron las vigas existentes y se colocaron 28 piezas en madera de pino de primera, de sección 12.7 cm de ancho por 17.78 cm (5" x 7"), figura 14, ajustando esta sección comercial al proporcionamiento de Fray Andrés de San Miguel.

En estos elementos se restablecieron los sistemas constructivos por medio de ensambles según el tratado de Diego López de Arenas utilizando el ensamble de escopladura y caja abierta en la parte superior (cumblera) y el ensamble de tope y barbilla en la parte inferior que ensambla con los arrastres de cerramiento.

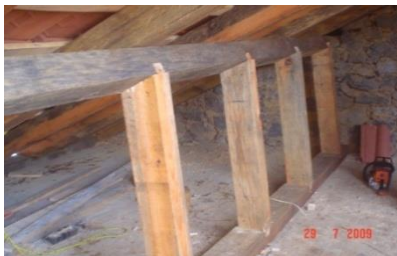
Figura 15. Ensamble de los pies derechos, refuerzo y apoyo.

Para este elemento se utilizó madera de pino de 2da o mejor calidad en sección de 12.7 cm de ancho por 17.78 cm (5" x 7"), el cual refuerza cada uno de los pares y se apoya sobre un arrastre de sección 10.16 cm de peralte x 17.78 cm de ancho (4" x 7"), figura 15, ubicado de manera directa sobre la vigería, utilizando el sistema de ensamble de caja abierta y escopladura en la parte superior, en ensamble con el par y caja y escopladura en la parte inferior en ensamble con el arrastre.

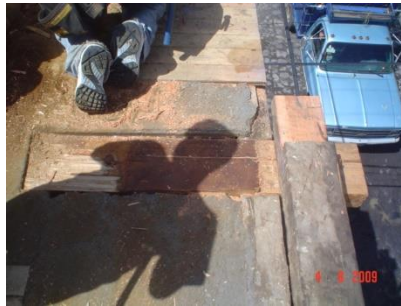
Figura 16. Arrastre de cerramiento sobre muro de mampostería.

Arrastres de cerramiento. Este elemento ubicado como cerramiento de los muros de mampostería y sobre los cuales se apoya la armadura de madera, figura 16, se planteó de manera simple, no doble como en otros casos locales debido al poco espesor del muro; se utilizó madera de pino de 2da o mejor calidad en sección de 30.48 cm x 10.16 cm (12" x 4"). Este elemento solo fue sustituido en algunas secciones donde presentaba un alto grado de pudrición o fractura de la sección, utilizando el sistema de ensamble en las aristas de media madera y en la unión entre secciones, con el sistema de ensamble de cola de milano.

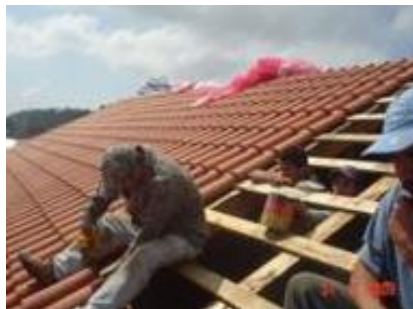
Figura 17. Colocación de la teja de barro rojo extruido sobre fajillas de madera.

Cubierta. Como se mencionó anteriormente, la propuesta inicial se modificó en lo que respecta a la cubierta de la armadura, la cual estaba planteada con tejamanil de la región y fue sustituida por un producto de bajo mantenimiento y resistente a la intemperie, utilizando teja prefabricada de barro extruido colocada sobre fajillas de madera de pino de sección 1" x 4", figura 17, asentada sobre las vigas pares; como medio de protección y alto rendimiento, se atornillo ésta a la fajilla, previniendo el deslizamiento o desacomodo del material. Esto a petición de la propia comunidad, quienes al manifestar contar con muy bajos recursos económicos, se veían imposibilitados a darle el mantenimiento correspondiente a la propuesta inicial.

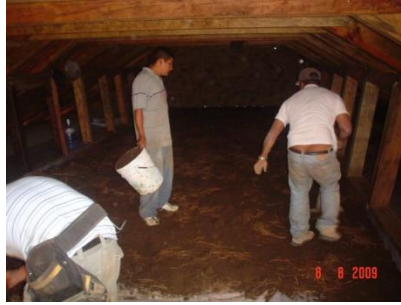
Figura 18. Colocación del terrado tradicional con arcilla roja y paja o huinumo.

Terrado. Una vez terminados los trabajos de restauración de la cubierta y armadura de madera, se reintegró el terrado tradicional sobre la tapa de la vigería utilizando arcilla roja y paja o huinumo (fibras de hojas aciculares de pino), figura 18, en una proporción de 1 paca por 1 m³ de tierra revuelta con 100 litros de agua con mucílago de nopal, en un espesor de 30 cm, compactado en estado húmedo. Esto permitiría el uso del tapanco para las necesidades actuales de la capilla.

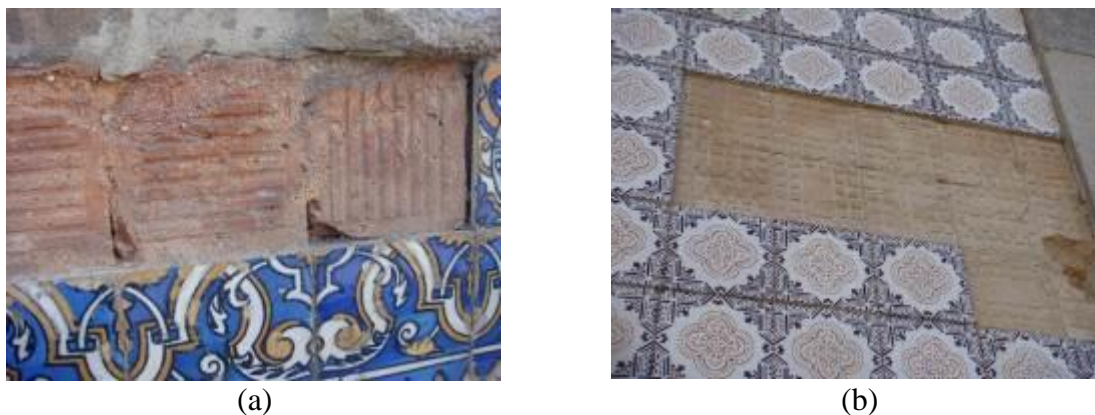
Figura 1. Regiões com destacamento de azulejos históricos em fachada de edificações da cidade de Ovar, Portugal.

Ao realizar a inspeção visual de fachadas de azulejos históricos, é notório e recorrente o problema de destacamento do azulejo nesse tipo de revestimento, como pode ser observado na Figura 1. Além do risco de comprometimento da integridade da placa cerâmica, essa manifestação patológica permite a exposição da camada da argamassa aos agentes de degradação externos, intensificando e acelerando, assim, sua deterioração. Apesar da importância da efetivação da aderência entre o azulejo e argamassa de assentamento para a preservação da integridade do revestimento, poucas pesquisas desenvolveram estudos nesse campo quando se trata de revestimentos históricos de alta absorção de água e assentados com argamassa à base de cal (Japiassú, 2011).

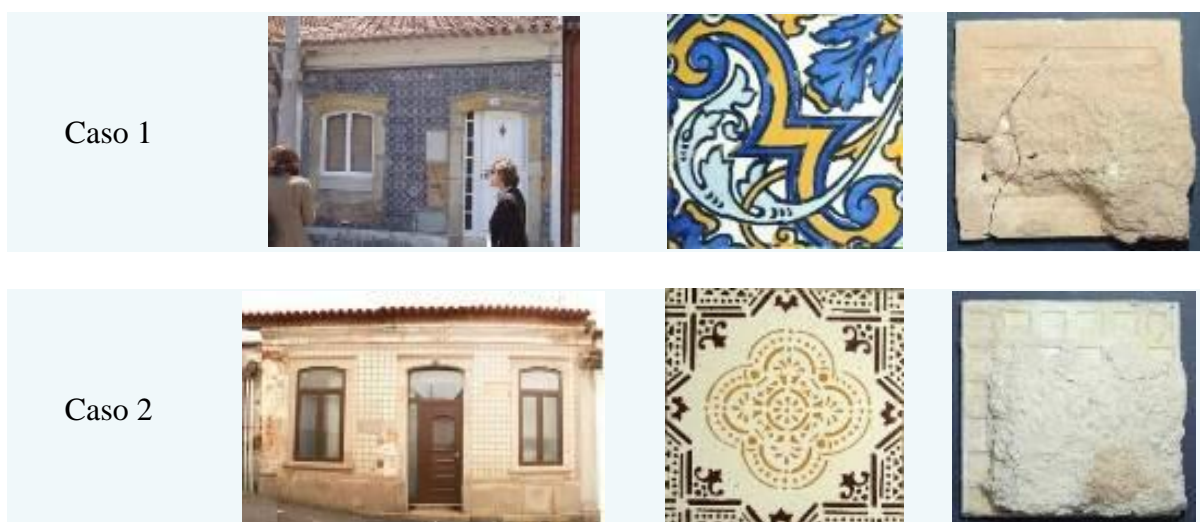
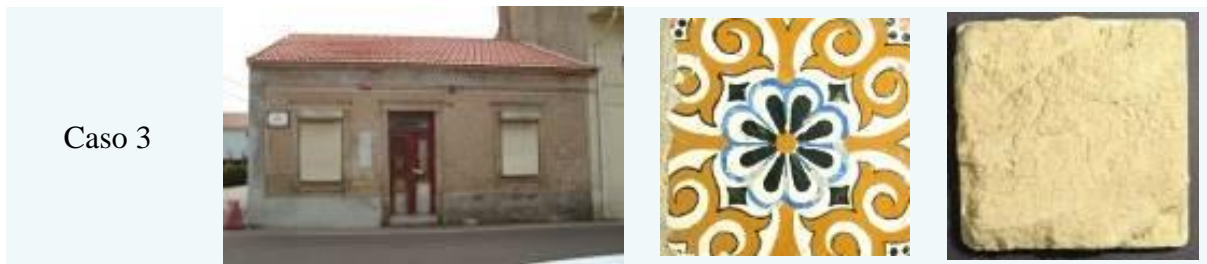
Figura 2. Fachada, detalhe do azulejo e amostras de argamassas de assentamento aderidas no tardo das placas dos três casos analisados.

As amostras estudadas são de azulejos e argamassas de assentamento de fachada da cidade de Ovar, em Portugal, datadas do final do século XIX e início do século XX. Foram analisadas amostras de três edificações as quais foram denominadas de Caso 1, Caso 2 e Caso 3, conforme ilustrado na Figura 2. Por se tratarem de edificações de valor histórico, buscou-se, durante a realização da pesquisa, a intervenção mínima no artefato arquitetônico visando preservar ao máximo suas características originais, o que justifica o número reduzido de amostras e casos.

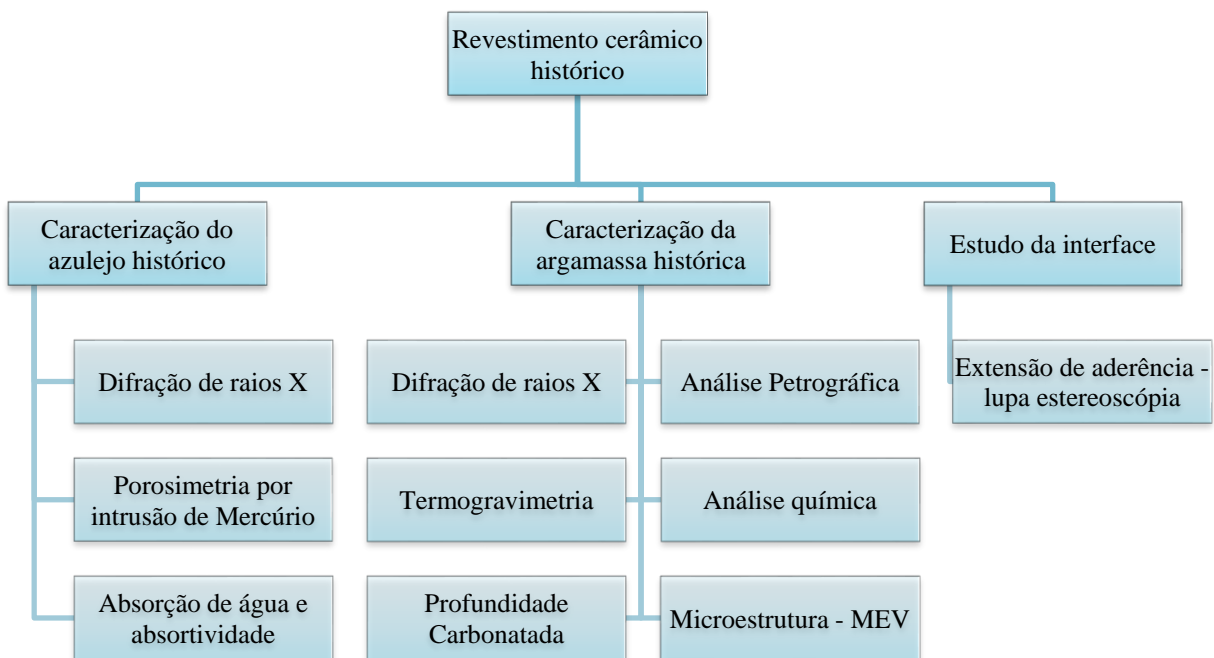
Figura 3. Organograma dos ensaios e análises realizados para a caracterização das amostras de revestimento cerâmico histórico.

Várias análises e ensaios foram realizados visando à caracterização das amostras de argamassas e azulejos históricos, bem como a sua interface, conforme listado na Figura 3 e descrito a seguir.

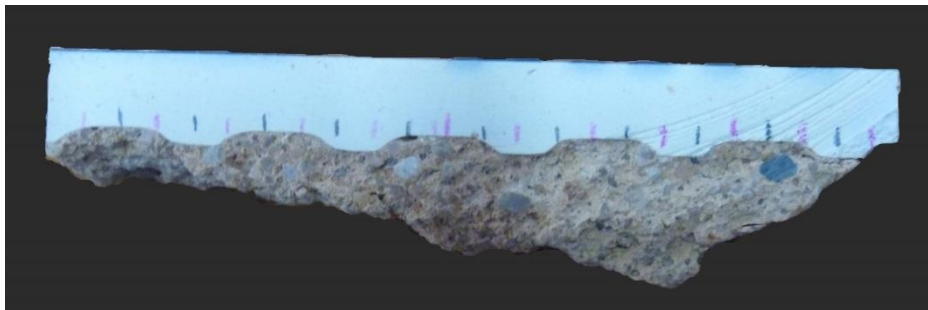
Figura 4. Seção plana da amostra com argamassa aderida ao tardo do azulejo para análise da extensão de aderência.

Para esta análise, as amostras de azulejo com argamassa aderida foram previamente seccionadas na cortadeira de precisão modelo Minitom, da marca Struers, de modo a obter fatias com aproximadamente 7,5 cm de comprimento e 1,5 cm de largura. Para cada amostra reduzida, foram obtidas 2 seções planas e lisas da região da interface azulejo/argamassa (faces), conforme ilustrado na Figura 4. Um total de 18 faces (6 de cada caso) foi escolhido para análise de resultados. Posteriormente à redução dimensional das amostras, foram marcados riscos de cores alternadas e com espaçamento de 3 mm entre eles no biscoito do azulejo próximo a região de interface. O objetivo dessa marcação foi de facilitar e evitar equívocos no levantamento dimensional para a análise de extensão de aderência. Ao todo, uma extensão linear de 1128 mm de interface, composta de 396 trechos de 3 mm cada, foi sujeita à análise.

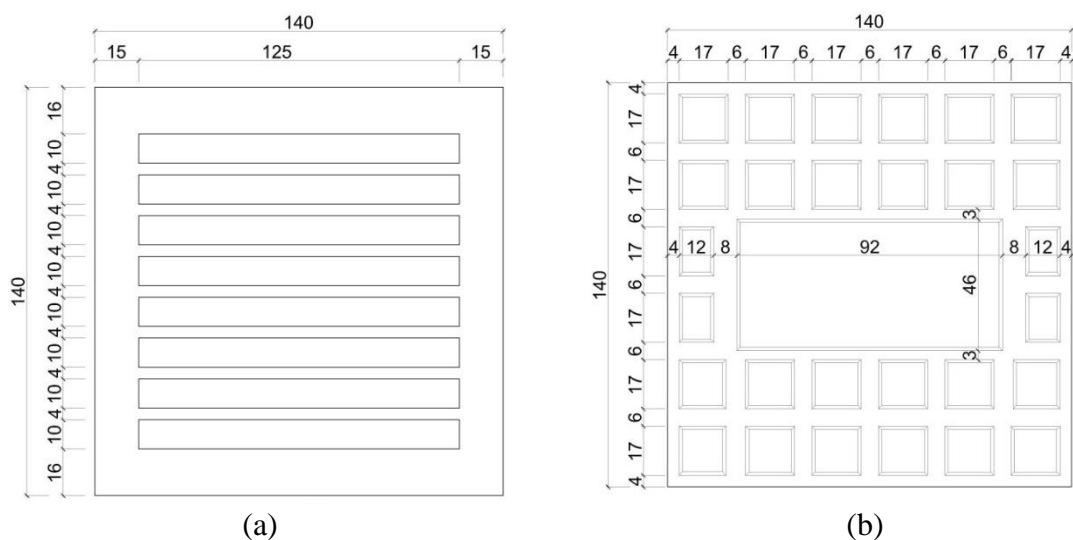
Figura 5. Configuração do tardo dos azulejos (a) do Caso 1 e (b) dos Casos 2 e 3.

Ao observar o tardo do das amostras de azulejo foi possível identificar que os azulejos dos Casos 2 e 3 eram da mesma fábrica, Cerâmica da Devesas, da cidade de Porto – Portugal; já para os azulejos do Caso 1 não foi possível identificar a origem de sua fabricação. A Figura 5 mostra a configuração da muratura do tardo das placas estudadas.

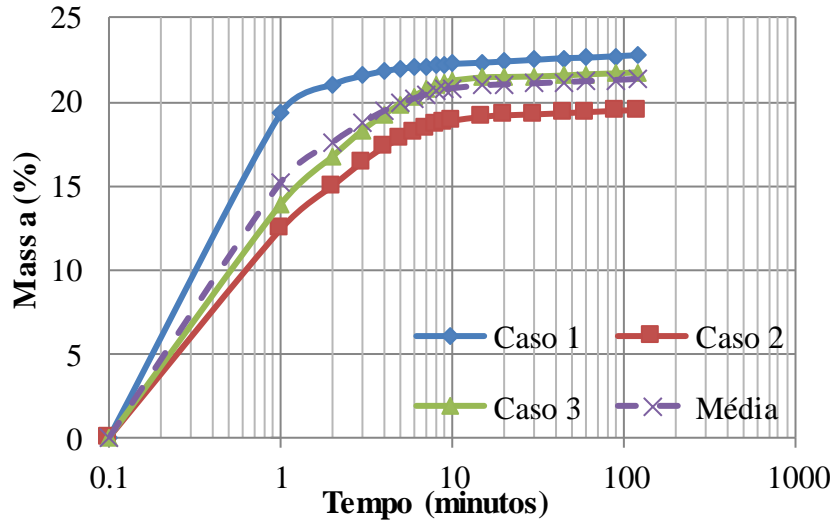
Figura 6. Curvas de absorção de água ao longo do tempo dos azulejos históricos.

Os resultados médios de absorção total dos azulejos históricos obtidos são próximos entre os casos analisados, a saber, 26,5% no Caso 1, 21,4% no Caso 2 e 23,7% no Caso 3. Pelos resultados de absorção ao longo do tempo, ilustrados graficamente na Figura 6, pode-se observar também a semelhança entre os resultados apresentados, que está relacionada diretamente com a similaridade da configuração dos poros dos azulejos estudados. Apesar de próximos, os valores dos azulejos do Caso 1 apresentam uma maior velocidade de sucção de água, bem como uma maior absorção total.

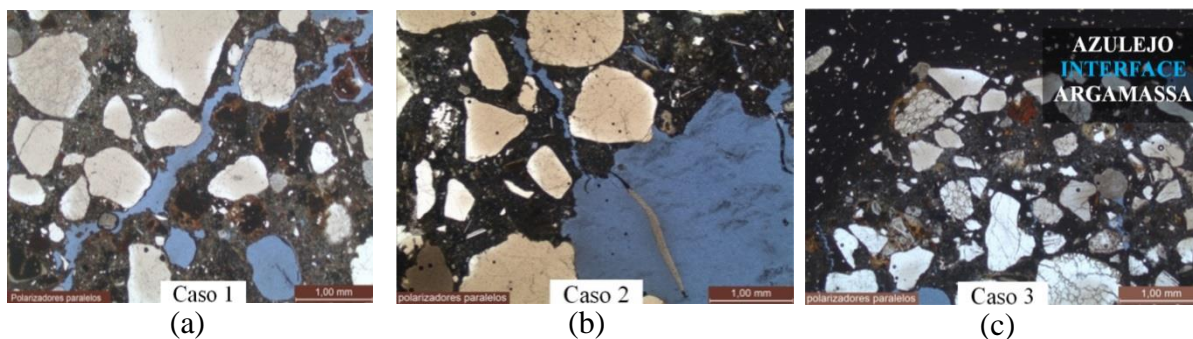
Figura 7. (a) Argamassa do Caso 1 – microfissura na pasta e vazios (azul), além de presença de fragmentos de solo ou cerâmicos (castanho escuro) com bordas de reação; (b) Argamassa do Caso 2– microfissura na pasta e vazio alongado (azul); e (c) Argamassa do Caso 3 – contato com a cerâmica (esquerda e parte superior da foto).

As argamassas se caracterizam pela alta porcentagem de vazios entre 10% a 20%. As argamassas do Caso 2 e do Caso 3 exibem pasta com elevada porosidade, além de abundantes microfissuras, vazios irregulares e alongados. A argamassa do Caso 1 apresenta porosidade elevada, fornecida principalmente por bolhas de ar aprisionado e vazios alongados.

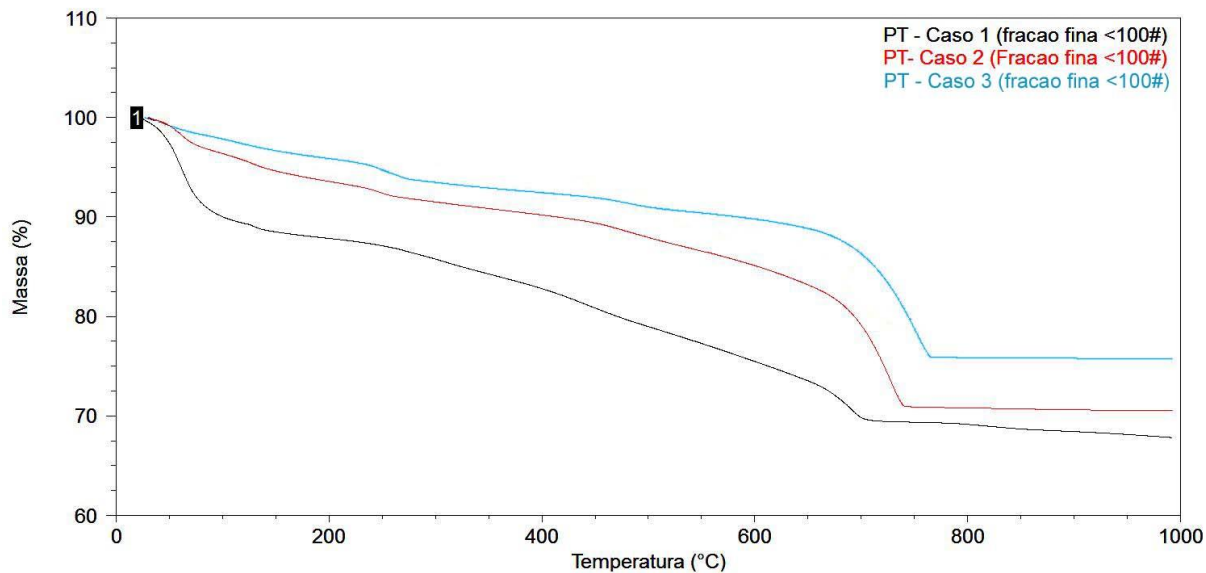
Figura 8. Curvas termogravimétricas (TG).

As curvas de TG e DTG obtidas pela análise termogravimétrica estão apresentadas nas Figuras 8 e 9, respectivamente. Os valores de perda de massa correspondentes a determinadas faixas de temperatura obtidos durante essa análise estão reunidos na Tabela 6. A partir do comportamento das amostras de argamassa durante o processo de decomposição térmica, foi possível associá-lo a determinados eventos térmicos que estão apresentados na Tabela 7 e indicados com números na Figura 9.

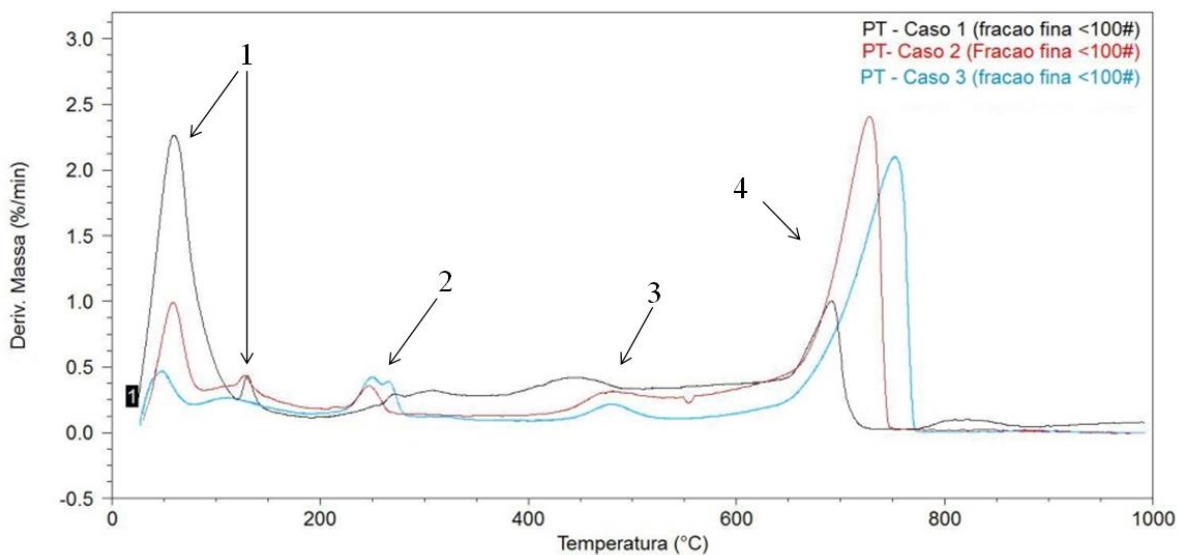
Figura 9. Curvas termogravimétricas diferenciais (DTG).

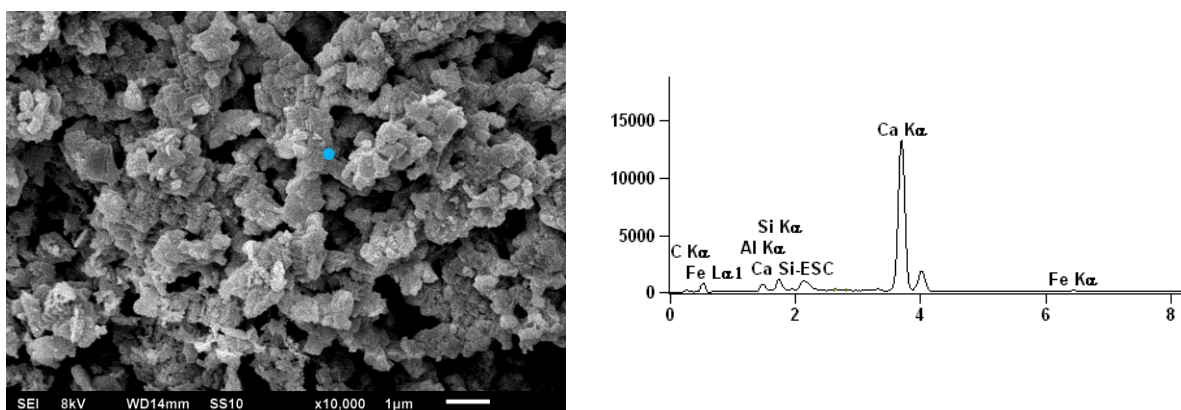
Figura 10. Micrografia e respectivo espectro EDS de uma região da argamassa do Caso 1 com predominância de cálcio.

Ao analisar a microestrutura das argamassas históricas no MEV foi possível identificar regiões com predominância de carbonato de cálcio. A Figura 10, referente à argamassa do Caso 1, por exemplo, mostra uma região com predominância de compostos constituídos por alto teor de cálcio, por quantidades menores de silício e alumínio, e ainda por resquícios de sódio, magnésio e ferro, como pode ser constatado no espectro de EDS. Os cristais presentes na região analisada são provavelmente de carbonatos identificados na análise por DRX, a saber, calcita, vaterita e magnesita (provenientes da pasta da argamassa); as presenças de silício, alumínio e ferro são explicadas pelos agregados que estão abaixo dessa pasta. Além da presença de carbonatos, na argamassa do Caso 1 foi identificada uma região com predominância de sulfato e cálcio como apresentado na Figura 11, o que vai de encontro com a identificação de gesso de construção nas análises química e de DRX.

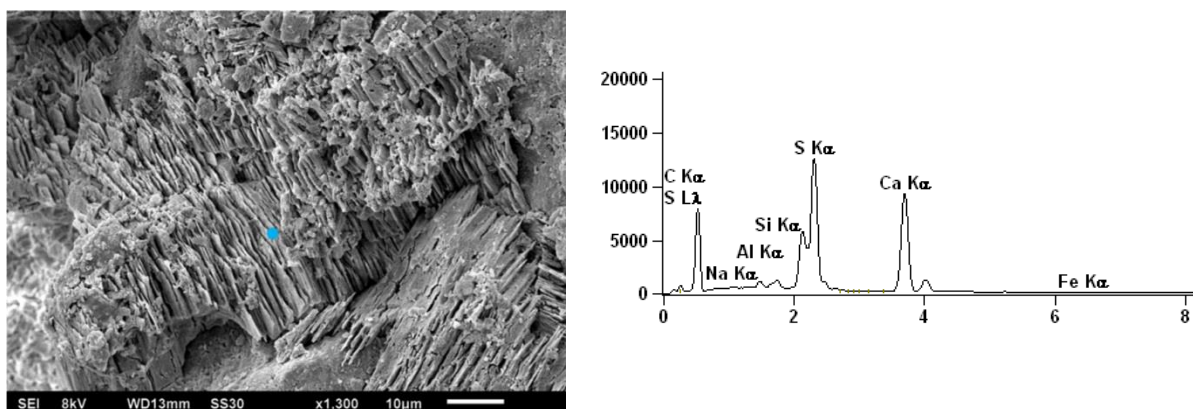
Figura 11. Micrografia e respectivo espectro EDS de uma região da argamassa do Caso 1 com predominância de sulfato e cálcio.

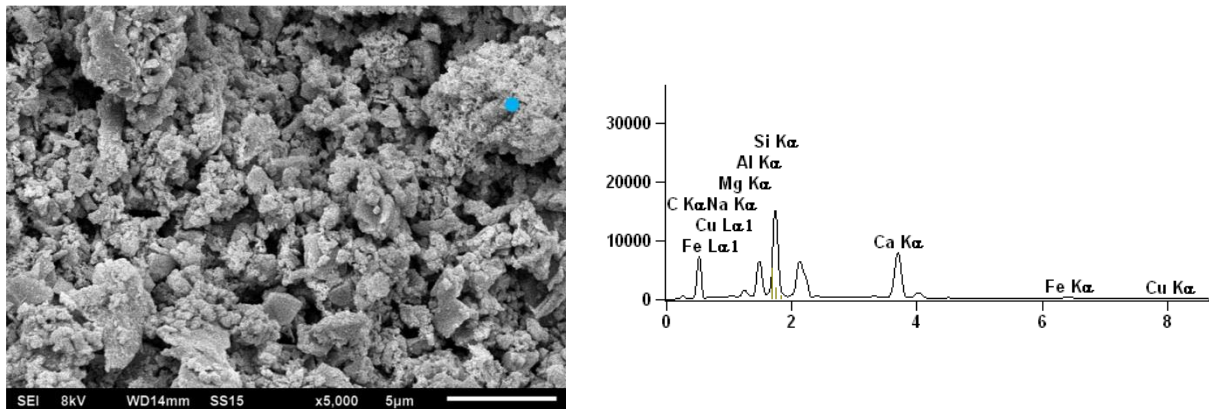
Figura 12. Micrografia e respectivo espectro EDS de uma região da argamassa do Caso 2 com predominância de possíveis cristais de silicatos de cálcio hidratados.

Na argamassa do Caso 2 foi identificada uma região caracterizada pela presença de cristais de morfologia distinta, constituídos pela preponderância de silício e, em menores proporções, a presença de cálcio, alumínio e ferro, o que sugerem que os compostos analisados sejam silicoaluminatos de cálcio hidratados, possivelmente provenientes de reações pozolânicas, como pode ser observado na Figura 12. Já no caso da argamassa do Caso 3 foi identificada uma região cujos cristais eram constituídos fundamentalmente por ferro e alumínio, e, em quantidades menores, de silício e cálcio, como apresentado na Figura 13. A presença de altos teores de ferro confirma a observação na análise petrográfica de muitos grãos de agregados com borda de reação entre material argiloso e hidróxido de ferro na argamassa do Caso 3.

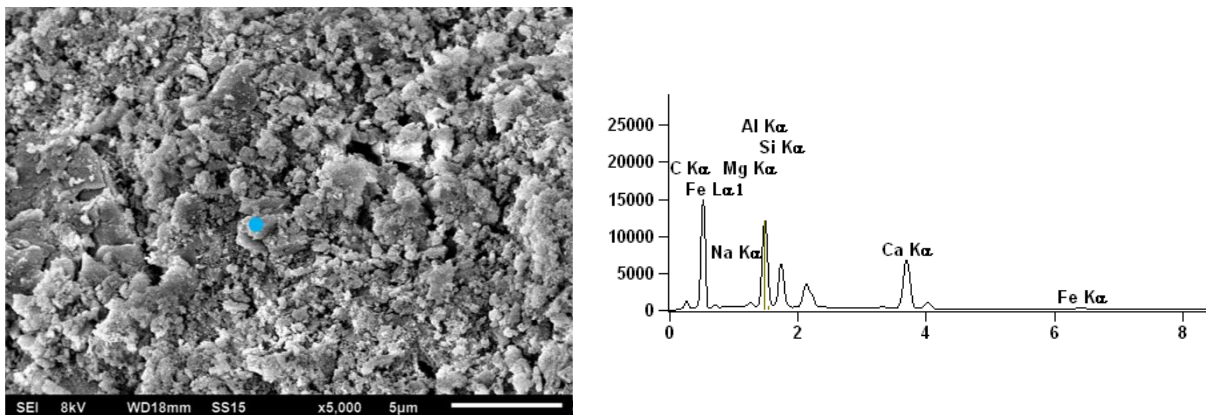
Figura 13. Micrografia e respectivo espectro EDS de uma região da argamassa do Caso 3 com cristais a base de ferro e alumínio.

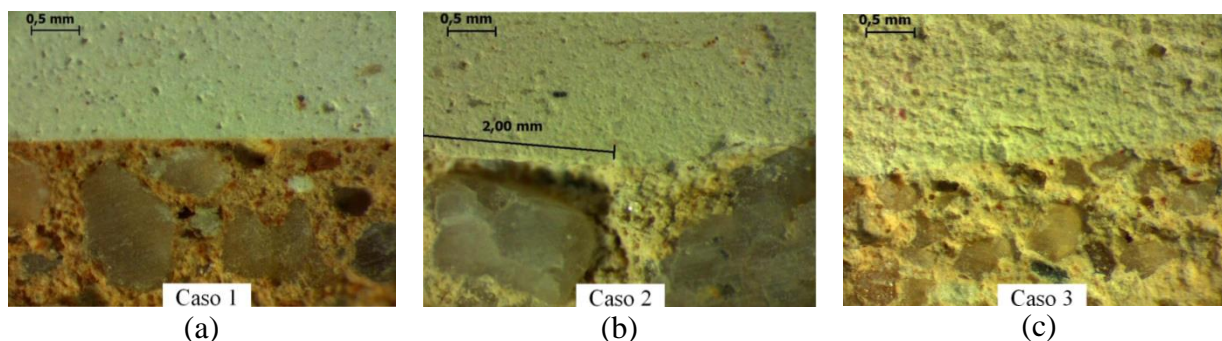
Figura 14. Interface entre azulejo e argamassa: região plana do tardo do azulejo.

está diretamente relacionado com um número maior de falhas de aderência na interface azulejo/argamassa. Nas Figuras 14 e 15 estão ilustrados tanto regiões com falhas de aderência como regiões com boa extensão de aderência identificadas na interface do azulejo/argamassa das amostras de azulejo com argamassa estudadas.

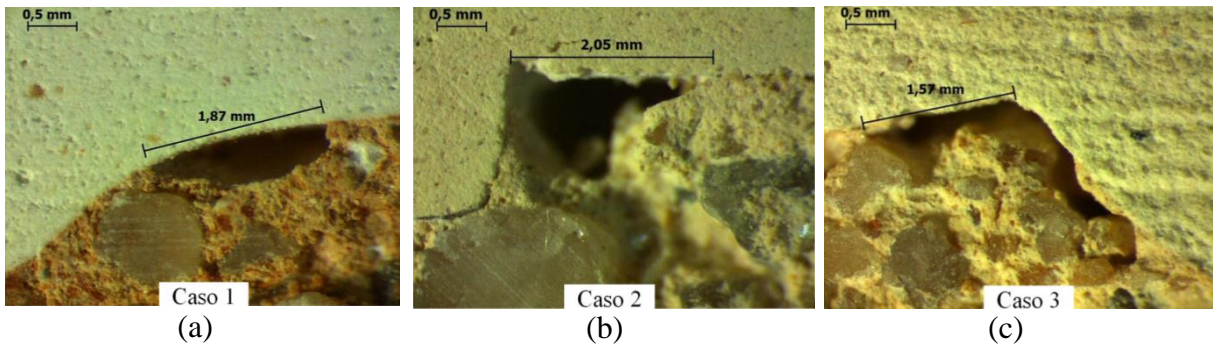
Figura 15. Interface entre azulejo e argamassa: presença de falhas de aderência na região de relevo da muratura do tardo do azulejo.

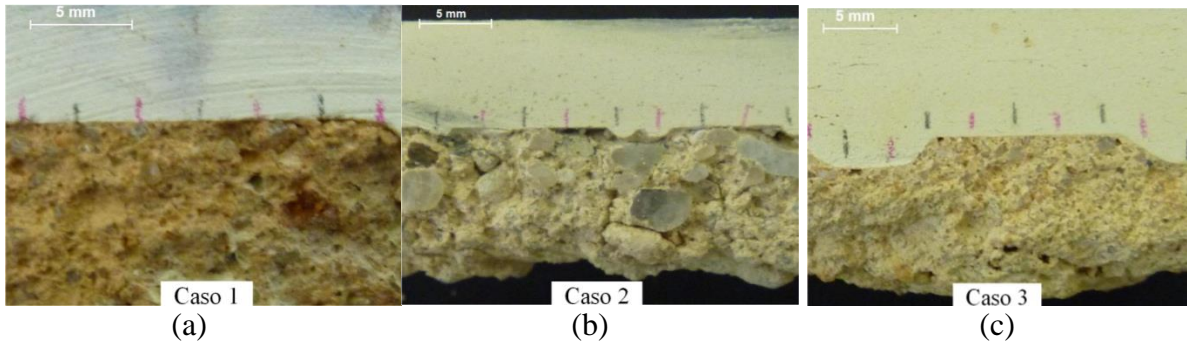
Figura 16. Interface entre azulejo e argamassa: grãos maiores dificultam o contato da pasta com o tardez nas amostras do Caso 2.

Quanto à composição das argamassas, poder-se-ia esperar que o aumento do teor de aglomerante, melhoraria a trabalhabilidade da argamassa e, conseqüentemente, resultaria em uma maior extensão de aderência. No entanto, nessa pesquisa observou-se que a relação aglomerante/agregado das argamassas de assentamento não exerceu influência na porcentagem de extensão de aderência, uma vez que as argamassas dos Casos 1 e 3 possuem relação aglomerante/agregado distintas e, no entanto, apresentaram extensão de aderência semelhantes, já o contrário ocorre entre as argamassas dos Casos 1 e 2 que apresentam relação aglomerante/agregado similares, porém porcentagens de extensão de aderência diferentes. O fator que parece ter influenciado a extensão de aderência argamassa/azulejo foi o tipo de areia empregado nas argamassas (dimensão e forma dos grãos). No presente estudo, a influência da granulometria da areia ficou notória. As amostras de argamassas do Caso 2 possuem grãos de agregados de dimensões maiores (entre 0,2 mm a 5,5 mm) do que as amostras dos demais casos (grãos entre 0,03 mm a 2,5 mm), como identificado na análise petrográfica. Observa-se que estes grãos maiores contribuíram para o aumento, tanto da quantidade, quanto da dimensão das falhas de aderência, como pode ser visualizado na Figura 13. Quando os grãos maiores se localizam próximo da superfície do tardo do azulejo, eles tendem a impedir o contato da pasta com o tardo, o qual é necessário para que haja o travamento mecânico entre o azulejo e a argamassa (Figura 16). Outra característica dos agregados, a esfericidade dos grãos, também pode ter exercido influência na extensão de aderência. Os Casos 1 e 3 possuem grãos de esfericidade moderada a alta, enquanto o Caso 2 possui grãos de esfericidade baixa a moderada. Assim, quanto maior a esfericidade dos grãos, maior a trabalhabilidade das argamassas e maior é a extensão de aderência entre a argamassa e o tardo do azulejo. Segundo Kwan *et al.* (2010), apesar da granulometria e da forma das partículas da areia não afetarem diretamente a reologia das argamassas, elas afetam a densidade de empacotamento e a área superficial dos sólidos, que, por sua vez, exercem forte influência no comportamento reológico. Assim, os grãos menores e mais arredondados propiciam uma reologia mais adequada para a penetração da argamassa nas ranhuras do tardo. Ademais, relativo à composição das argamassas, não se pode descartar a influência da presença de fragmentos de solos ou cerâmicos existentes nas argamassas dos Casos 1 e 3, que são aqueles casos que resultaram em maior extensão de aderência. Os fragmentos de solos, identificados pela análise petrográfica em teores próximos a 10%, são

partículas finas que alteram a reologia das argamassas, contribuindo com a trabalhabilidade e permitindo um melhor contato da argamassa com o tardez dos azulejos.

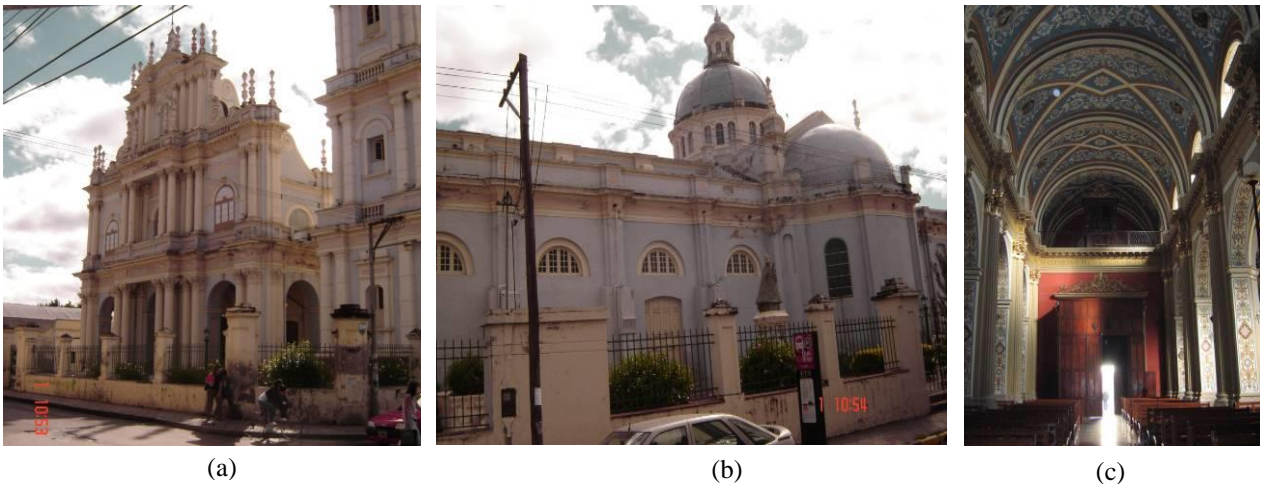
Figura 1. Iglesia Ntra. Sra. de la Viña: (a) Fachada principal; (b) fachada lateral sur; (c) interior

La ciudad de Salta (Argentina) posee un centro histórico con edificios de valor patrimonial, entre los que se encuentra la iglesia Nuestra Señora de la Candelaria de la Viña, construida en el s. XIX. Con un marcado estilo italianizante, con techos y paredes interiores revestidas de frescos, su diseño y proporciones la convierten en uno de los edificios históricos más importantes de la ciudad, habiendo sido declarada Monumento Histórico Nacional en el año 1982 (Figura 1). Este edificio fue construido con muros de cal y canto, de alrededor de 80cm de espesor, combinando ladrillo cerámico macizo, bloques de piedra canteada (areniscas cuarzosas) y mortero, como se aprecia en las Figuras 2(c) y 2(d).

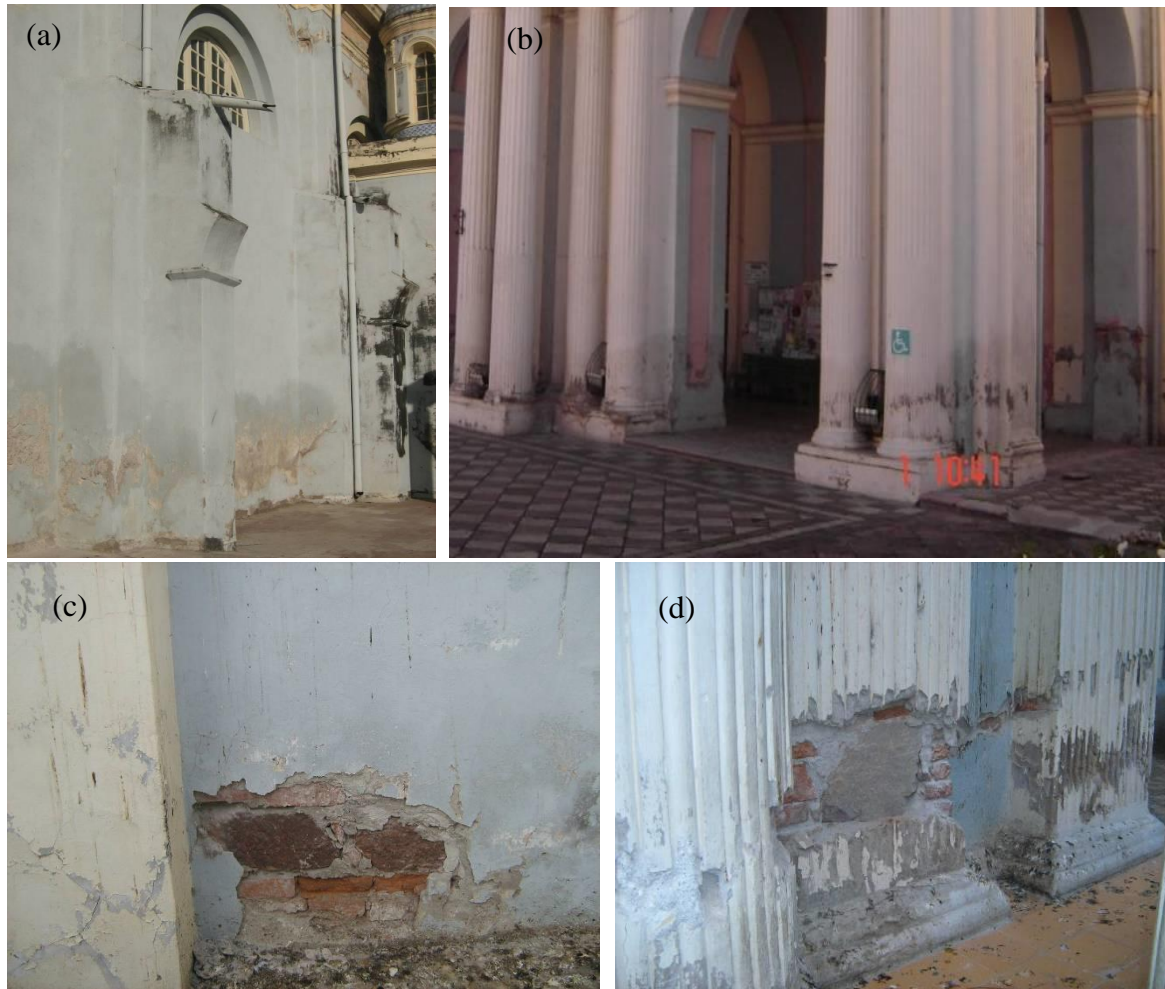
Figura 2. (a) y (b) Humedad en muros de fachada; (c) y (d) deterioro de revoques y mampuestos por el proceso de humedecimiento y secado.

Los revoques y morteros de asiento de cal y arena constituyeron un buen vehículo de transporte de la humedad ascendente desde el terreno, ya que los muros carecen de impermeabilización horizontal. Las sales solubles contenidas en el agua se depositaron en la superficie, la que luego al evaporarse y cristalizar dichas sales fueron deteriorando revoques y pinturas. Algunos muros presentaban daños por esta causa (Figura 2).

Como se mencionó anteriormente, la mampostería está constituida por materiales cuya porosidad, y por lo tanto la absorción de humedad, es muy diferente para cada uno de ellos (Tabla 1) y como se observa en la Figura 2, la piedra incluida en los muros puede alcanzar gran tamaño (hasta 60cm de lado). Estas características de los materiales generan importante inhomogeneidad de los muros y por lo tanto, incertidumbres respecto de las mediciones que se describen en el párrafo anterior.

En primer lugar, fue necesario investigar sobre la constitución interna de los muros; es decir, determinar si estos fueron construidos en una o varias láminas verticales (en este último caso, con o sin relleno entre láminas). La Figura 4 muestra un radargrama post-procesado que permite visualizar la constitución interna de uno de los muros (Aldana, Ceballos, Gea; 2011), mostrando que se trata de muro macizo de una única lámina. Se pudo verificar con el georradar el espesor del revoque, de 3cm, que había sido determinado en los sectores en los que se encontraba dañado (Figuras 2(c) y 2(d)).

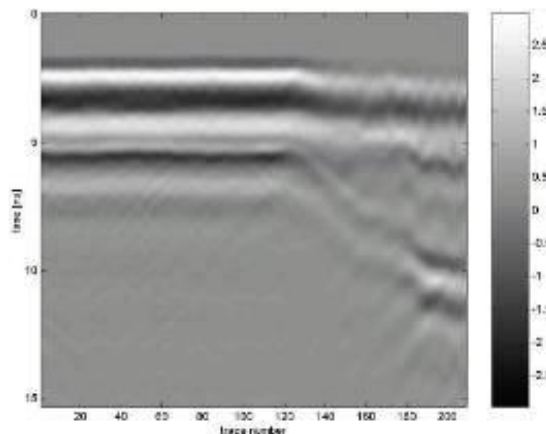
Figura 3. Datos de GPR de un perfil en una mampostería de ladrillos parcialmente húmeda. El efecto del contenido de humedad se observa en el lado derecho de la sección. (Binda y Saisi; 2009)

La técnica sirve también para obtener información sobre la presencia de humedad en el interior de la mampostería. La humedad se revela por una disminución de la velocidad de las ondas y por un incremento de su atenuación. Esto está claramente demostrado (Binda y Saisi; 2009) por ensayos de laboratorio: la Figura 3 muestra el radargrama producido por una antena de 1GHz que se desplaza verticalmente hacia abajo 2m en un muro de mampostería tradicional de ladrillos y en el que se observa que la humedad ascendente del suelo produce un gradual incremento del tiempo de reflexión. El dieléctrico, para el caso del agua a 20°C, asciende a 81 mientras que para todo el resto de los materiales, el parámetro queda comprendido entre 1 y 81. En el caso de estudio, se acepta un valor de ϵ_r comprendido entre 3 y 8 aproximadamente, ya que este depende directamente de la composición de los muros, tanto de las propiedades de los materiales componentes como de su participación volumétrica.

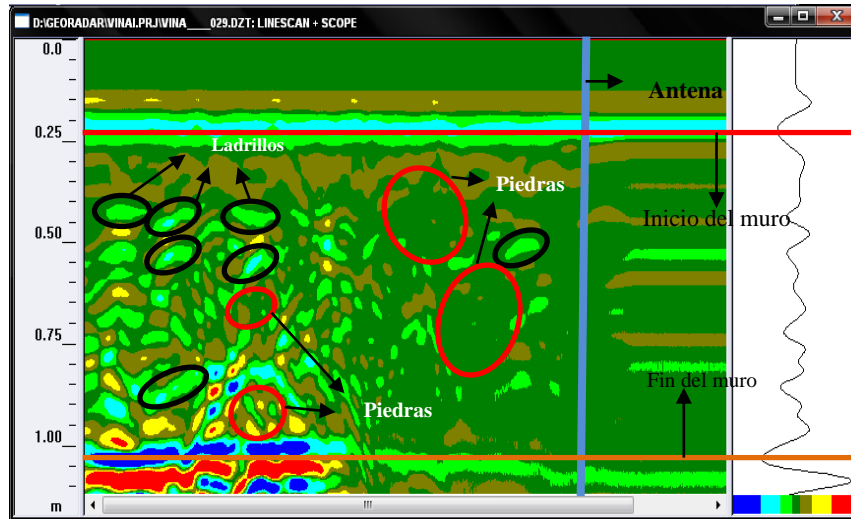
Figura 4. Radargrama procesado que permite visualizar el interior del muro

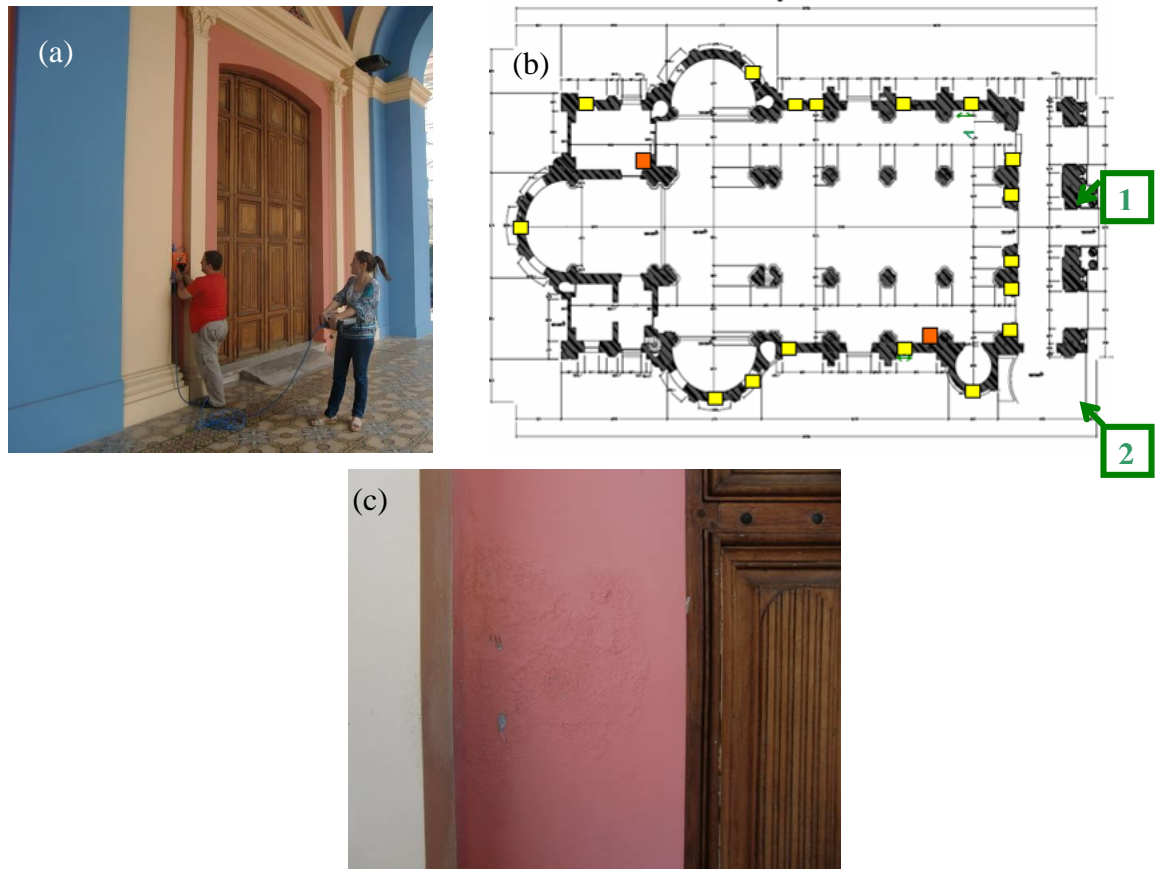
Figura 5. (a) Barrido con antena de 900MHz en dirección vertical en el sector [1] de la fachada del atrio; (b) sectores analizados en color amarillo y localización del equipo de deshumidificación en color naranja; (c) detalle de daño en pintura en sector [2].

A continuación se muestran resultados obtenidos en dos sectores de medición, a modo de ejemplo, que se indican en la Figura 5(b) como [1] y [2]. Ambos corresponden a la fachada del atrio. La Figura 5(a) muestra el sector [1], el cual tiene las mismas características arquitectónicas que el sector [2]. En la Figura 5(c) se puede observar un detalle de este último, con daños en la pintura.
