Revista **ALCONPAT**

Revista Latinoamericana de Control de Calidad, Patología y
Recuperación de la Construcción

- V. P. de Freitas, A. S. Guimarães:** Tratamento da humidade ascensional no património histórico. 1
- J. L. Gómez, M. E. Ruata, C. Nicasio, K. Klein:** Estudio del comportamiento estructural de bóvedas y cúpula de la Estancia Jesuítica Santa Catalina, Provincia de Córdoba, Argentina. 13

Tratamento da humidade ascensional no património histórico

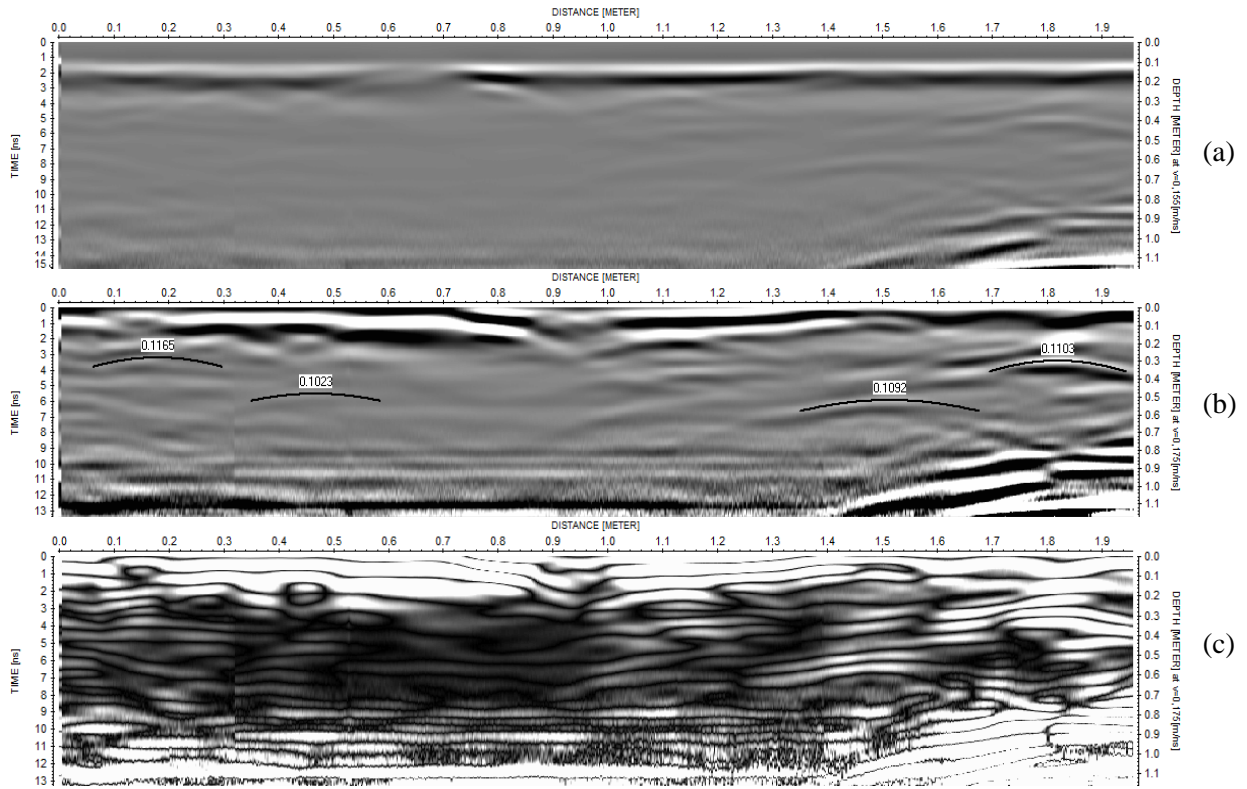
Figura 6. Registros en el sector 1: (a) sin procesar, (b) procesado indicando velocidades de propagación puntuales y (c) procesado con incremento de contrastes

2.3.1 Fachada atrio (Sector 1): En la Figura 6(a) se muestra el registro sin procesar obtenido del sector 1. Las Figuras 6(b) y 6(d) muestran el resultado obtenido luego de la limpieza de la señal registrada mediante de la aplicación de algunos filtros del software tales como el de corrección de posición inicial o retiro, o el filtro de “remoción de fondo” (background removal), que se utiliza para remover ruidos que son constantes en los registros y se deben a interferencias de la propia antena y reverberaciones de las ondas en el medio. En la Figura 6(b) se destacan algunos puntos notorios cuya velocidad de propagación es fácil de distinguir debido a la reflexión de las ondas en el medio.

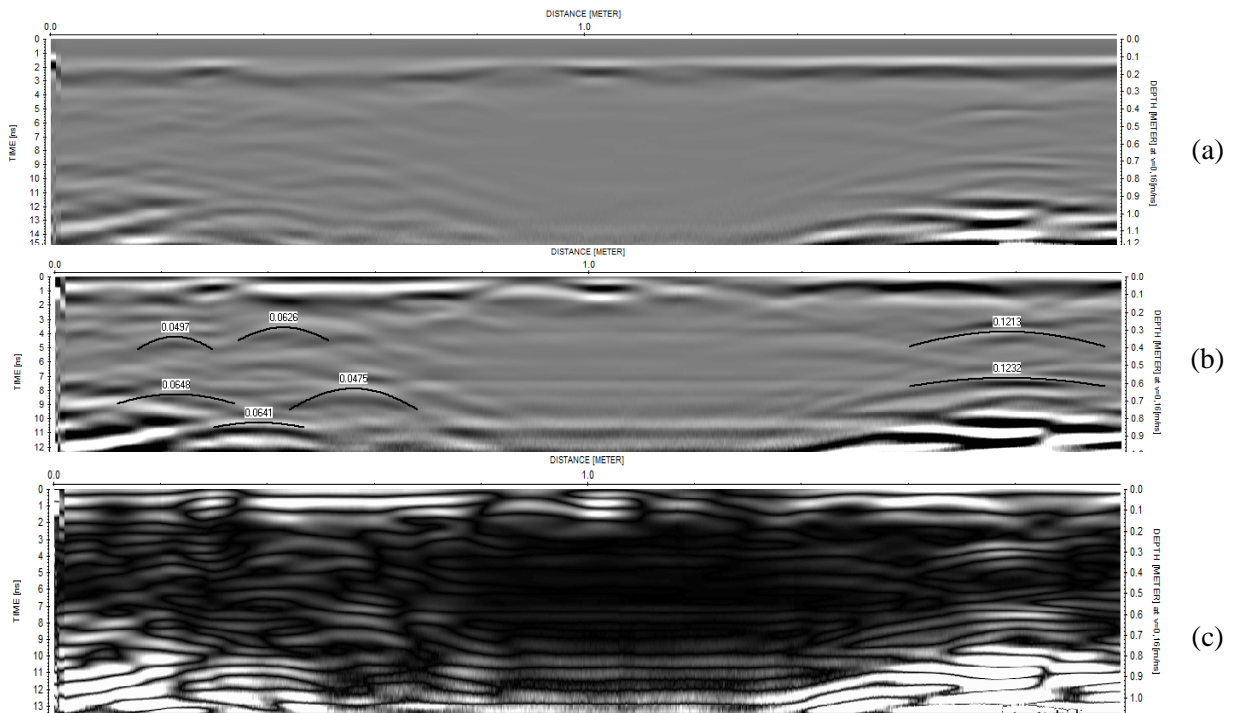
Figura 7. Registros en el sector 2: (a) sin procesar, (b) procesado indicando velocidades de propagación puntuales, (c) procesado con incremento de contrastes

2.3.2 Fachada atrio (Sector 2): En la Figura 7(d) se puede suponer de manera aproximada la distribución de la humedad en el muro a lo largo de su altura en analogía con la distribución de los valores de las velocidades de propagación. Esto es, mientras más bajo es el valor de la velocidad (zonas más oscuras) más alto es el contenido de humedad o presencia de agua en el medio; mientras que si la velocidad crece (zonas más clara), la humedad disminuye.

Tomamos este valor como referencia para analizar los resultados del resto de los sectores analizados. Como ejemplo de interés se presenta en este trabajo el sector 2, que adquiere el mínimo valor de θ recién a 1.80m de altura y se observa (Tabla 3) que este crece hasta cuadruplicarse a 20cm del piso. Esta clara manifestación de presencia de humedad ascendente confirma las causas del daño en la pintura y, por lo tanto, de fallas en el sistema de deshumidificación.
