## Influencia del espesor del recubrimiento de elementos de hormigón armado expuestos a procesos de corrosión y sometidos a cargas externas

R. S. Meneses<sup>1</sup>, J. M. Moro<sup>1</sup>, R. R. Aveldaño<sup>1</sup>, N. F. Ortega<sup>1</sup>

<sup>1</sup>Departamento de Ingeniería, Universidad Nacional del Sur, Bahía Blanca, Argentina.

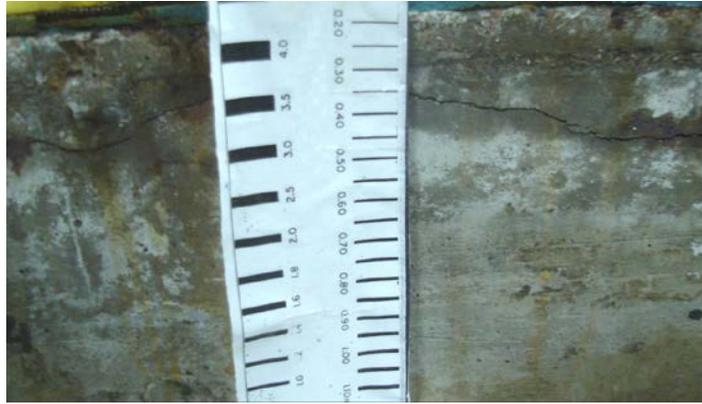
Figura 2. Medición del ancho de una fisura generada por corrosión acelerada.

Primeramente se cargaron las vigas y previo al inicio de la humectación, se midió la fisuración inicial por flexión. El seguimiento de la superficie de las vigas, se realizó observándolas diariamente y registrando el momento de aparición de las primeras manchas y de las primeras fisuras por corrosión. A partir del surgimiento de estas primeras fisuras, se efectuó periódicamente la medición del ancho (por comparación con una reglilla graduada, con una división mínima de 0,05 mm (ver Figura 2) y del largo de las mismas (con una regla graduada, que posee una precisión del milímetro). Esta tarea se efectuó para hallar los Anchos Máximos de Fisura y las Áreas de Fisuración, que se obtienen como la sumatoria de los largos de cada fisura, multiplicado por su respectivo ancho.

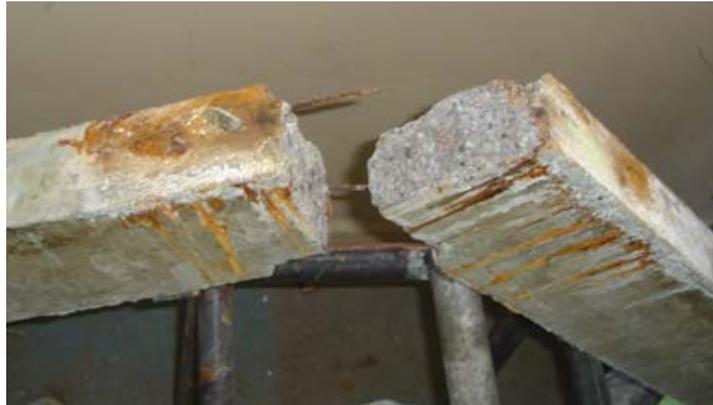
Cabe acotar, que si bien el ensayo se prolongó por aproximadamente 160 días, al arribar a los 140, la viga V96 llegó al colapso (Figura 4), debido a una importante reducción de la sección transversal de su armadura, producida por la profundidad de las picaduras generadas por la corrosión. Mientras que la viga V100 rompió a los a 160 días, momento en el que se dio por

Figura 4. Viga V96 luego del colapso.

favoreciendo así el proceso de corrosión de las mismas (ayudando al aumento de las áreas de fisuras por corrosión). Por otra parte, al disminuir la sección de las barras debido a la corrosión, el equilibrio interno de la sección hace que las fisuras por flexión aumenten. Además, al ser las fisuras por flexión vías de egreso al exterior, de una parte de los productos de corrosión, pueden llegar a crecer en espesor y longitud lo que podría incrementar aún más las áreas de fisuración por flexión. Es decir, el crecimiento total de la fisuración implica la disminución de la sección resistente de la viga (por la merma de sección de la armaduras y de la sección útil mecánicamente del hormigón), tal que, en caso de presentarse cargas cercanas a las de rotura del elemento, puede llegar la estructura al colapso, como ocurrió con la viga V96 a los 140 días del ensayo.

Una vez finalizado el ensayo, se descubrieron las armaduras, retirando sus recubrimientos. En la inspección visual de las mismas, pudo observarse que, debido a la acción de los cloruros (a pesar de la baja concentración adoptada), la corrosión sobre las barras en general no fue uniforme, sino que se observaron algunas zonas de corrosión localizada (picaduras), sin mostrar ningún patrón en particular. Sin embargo, en algunos casos se encontraron mayores picaduras en las zonas cercanas a las fisuras por flexión, como ocurrió en la Viga V96, donde la sección de colapso, coincidió con una fisura por flexión.
