Análise experimental de distintas configurações de chapa metálica no reforço à flexão em vigas de concreto armado

C. C. Deghenhard¹, T. Teixeira¹, A. Vargas¹, M. Vito¹, Â. C. Piccinini¹, B. Do Vale Silva¹

¹ Departamento de Engenharia Civil; Laboratório Experimental de Estruturas (LEE); Universidade do Extremo Sul Catarinense (UNESC) - Criciúma/SC; Brasil.

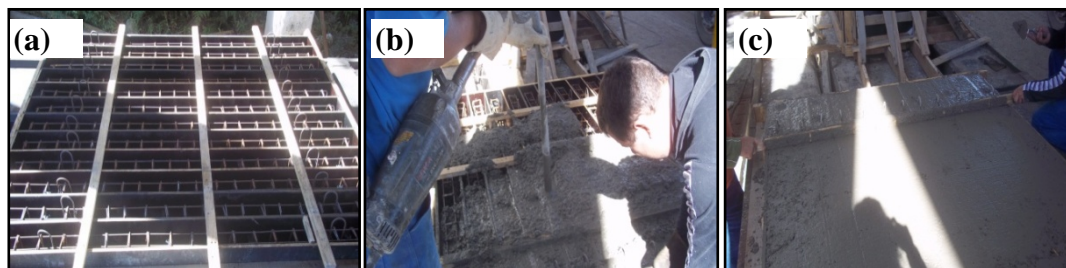
Figura 2. Fabricação das vigas de concreto armado - (a) Formas com armação prontas para concretagem; (b) Concretagem e adensamento com vibradores de imersão; (c) Nivelamento do concreto nas formas.

As vigas foram concretadas com auxílio de vibradores de imersão, sendo utilizados espaçadores plásticos com 2,5 cm para garantir o cobrimento da armadura. A Figura 2 mostra a sequência da fabricação das vigas.

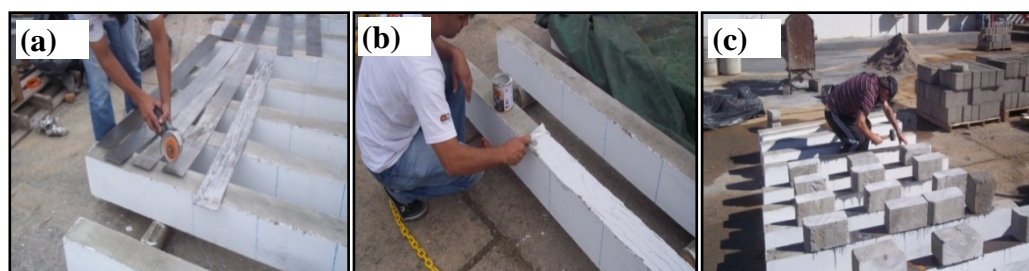
Figura 3. (a) Preparo das chapas; (b) Aplicação do adesivo estrutural epóxi; (c) Fixação e escoramento das chapas.

Antes da aplicação do adesivo, foram feitas ranhuras por intermédio de uma lixadeira elétrica nas chapas de aço, objetivando melhorar as condições de aderência junto à superfície do concreto. Após a fixação das chapas, as mesmas foram submetidas a uma rápida pressão uniforme, para que o excesso de resina eventualmente existente fosse expulso. Essa pressão foi exercida através de um martelo de borracha. Posteriormente, blocos de concreto foram posicionados nas extremidades e na região central das chapas, sistema este mantido por 7 dias e encoberto por lona plástica. A aplicação do adesivo estrutural epóxi nas vigas principais foi realizada aos 21 dias, e o ensaio instrumentado de flexão aos 28 dias da concretagem. As etapas do preparo do substrato, do adesivo estrutural epóxi, bem como a aplicação das chapas de aço nas vigas podem ser visualizadas na Figura 3.

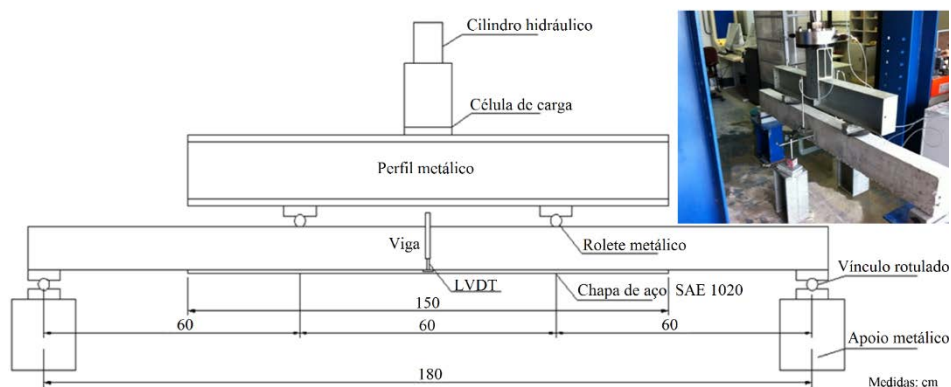
Figura 5. Desenho esquemático e foto do ensaio de flexão em quatro pontos.

Conforme pode ser observado na Figura 5, as vigas estão posicionadas sob um pórtico metálico, onde a carga foi aplicada por meio de um cilindro hidráulico, com capacidade de 500 kN, transferidos para os terços médios da viga através de perfil metálico, apoiado sobre 2 roletes. Os valores de incremento de carga ao longo do ensaio foram obtidos a partir de uma célula de carga posicionada na base do cilindro. Os deslocamentos no vão central da viga foram medidos a partir de 2 transdutores indutivos de deslocamento (LVDTs) com capacidade de leitura de 100 mm, os quais foram posicionados em lados opostos no vão central da viga com intuito de se obter a média dos valores para uma melhor consideração do deslocamento central da viga. Para aquisição dos dados foi utilizado o sistema Quantum X® que utiliza o software Catman Easy®, ambos da marca HBM.

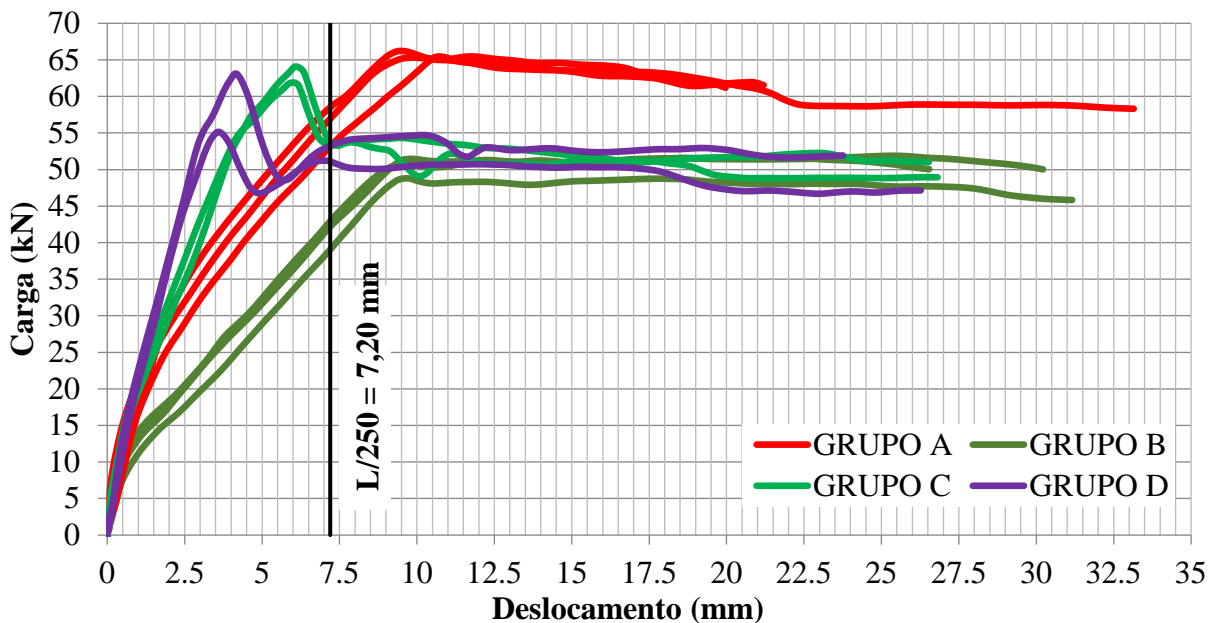
Figura 6. Comportamento das vigas dos grupos A, B, C e D - carga vs deslocamento.

O maior acréscimo de cargas foi de 36%, inferior ao máximo de 50% recomendado por Souza e Ripper (1998). O carregamento crescente e os deslocamentos atingidos na ruptura estão dispostos na Tabela 4. Nesta etapa, o comportamento dos percentuais que justificam o aumento da capacidade portante entre os grupos foram semelhantes ao deslocamento máximo permitido por norma ($L/250$). O grupo B atingiu um carregamento 29% superior ao grupo A, já os deslocamentos obtidos foram próximos entre os dois grupos. Porém, os deslocamentos finais para os grupos C e D se apresentaram abaixo da determinação normativa, pois as vigas atingiram ruptura de forma brusca momentos antes de superar o deslocamento admissível (7,20 mm). Quanto ao carregamento, o grupo C foi 24% mais elevado em comparação ao grupo A, assim como o grupo D, que foi de 16%. O comportamento dos ensaios na íntegra, com os determinados instantes de aplicação de carga, podem ser visualizados na Figura 6.

As vigas dos grupos C e D não apresentaram a mesma tendência no gráfico (Figura 6), chegando a ruptura em 62,96 kN no grupo C e 59,10 kN no grupo D. Nesses dois grupos, a ruptura do reforço ocorreu de forma brusca em uma das extremidades das vigas, arrancando consigo uma porção de

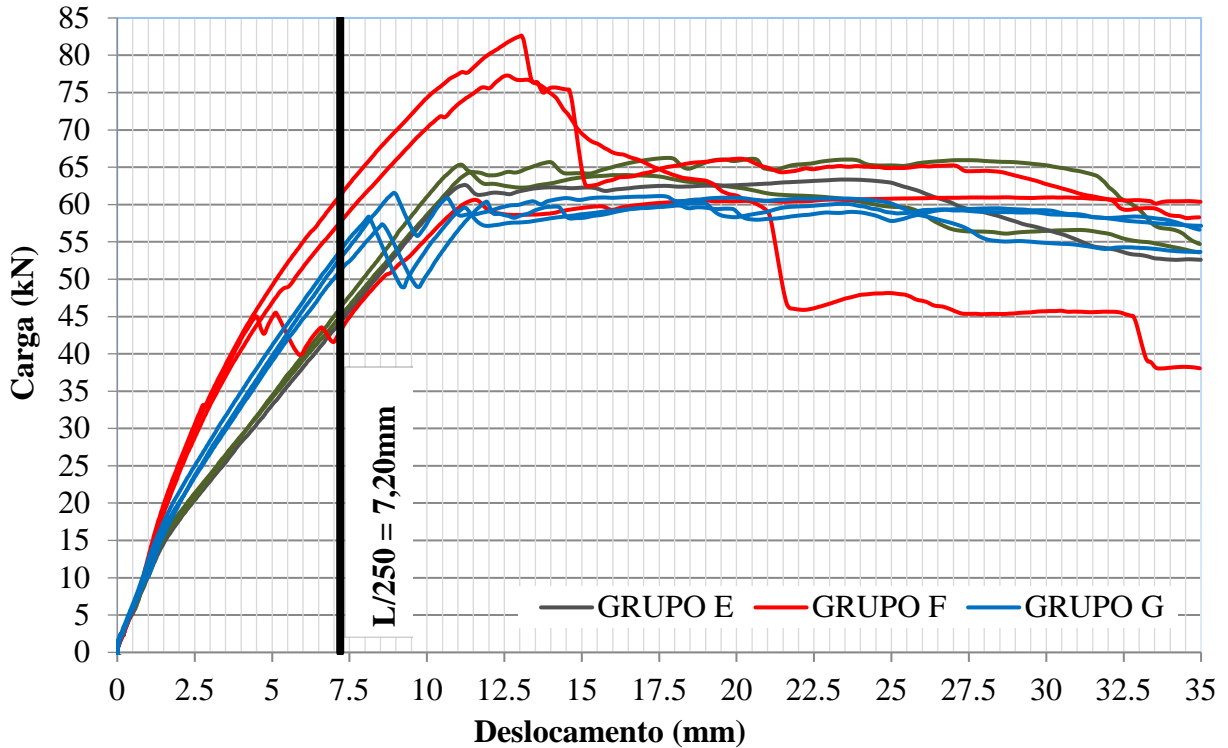
Figura 9. Comportamento das vigas dos grupos E, F e G - carga vs deslocamento. Observa-se nitidamente o aumento da rigidez da viga com a adição da chapa de aço. Entretanto a viga F1 (Figura 10b) apresentou comportamento diferente das demais, pois houve o destacamento precoce da chapa de aço da viga, diminuindo o acréscimo de resistência do reforço, e posteriormente levando à ruptura com a carga de 60,97 kN, similarmente a viga de referência do grupo E. Tal fato pode ser resultado de uma provável má aplicação do adesivo epóxi, o que não proporcionou boa ancoragem do perfil metálico ao concreto.

No carregamento necessário para levar as vigas à ruptura (Tabela 6), observou-se um incremento de carga maior referente ao grupo F (150 cm). Tal grupo apresentou 14% de aumento de resistência, enquanto que o grupo G apresentou queda de resistência quando comparado ao grupo E (referência), sendo este valor expresso em 6%. A partir do gráfico da Figura 9 é possível observar o comportamento de cada grupo relacionando a carga e o respectivo deslocamento.

É possível notar a eficiência do reforço das vigas do grupo F (vigas F2 e F3), com o perfil de 150 cm, porém com cargas elevadas também ocorre o destacamento da chapa (Figura 9). As vigas do grupo B, com o perfil de 80 cm, apresentaram comportamento inferior ao grupo E (grupo de referência). Os deslocamentos médios foram semelhantes entre os grupos E e F, na média de 17,8 mm, enquanto que no grupo G o deslocamento foi em média de 13,0 mm. A viga F1 rompeu por flexão e destacamento do perfil de aço, seguida de esmagamento do concreto na região central da viga. Já as vigas F2 e F3 apresentaram fissuras por cisalhamento e também o rompimento por destacamento do perfil de aço, com o esmagamento do concreto no centro da viga F2 e na viga F3 na região próxima ao apoio. A análise feita das vigas do grupo G, reforçadas com o perfil de aço com 80 cm de comprimento, apresentaram comportamento de fissuras semelhante aos do grupo F: rompimento por destacamento do perfil de aço, sendo que, nas vigas G1 e G3, o arrancamento do concreto foi próximo à região central, e na viga G2, próximo ao apoio.
