## Relación entre la Velocidad de Corrosión de la Armadura y el Ancho de Fisuras en Vigas de Concreto Armado Expuestas a Ambientes que Simulan el Medio Marino

Y. Hernández<sup>1</sup>, O. de Rincón<sup>1</sup>, A. Torres<sup>2</sup>, S. Delgado<sup>1</sup>, J. Rodríguez<sup>3</sup>, O. Morón<sup>1</sup>

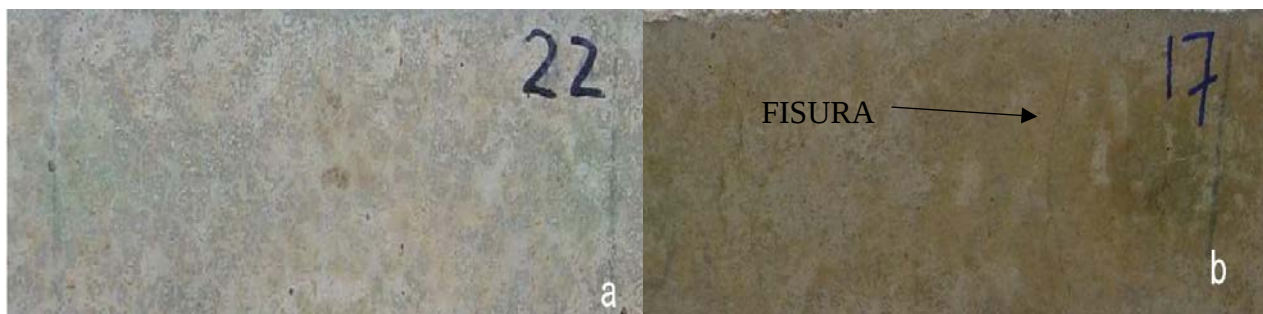
Figura 6. Vigas sin contaminación inicial de cloruros, rociadas 25 cm en la zona central (a) sin precarga aplicada (b) con precarga aplicada

En las vigas sin precarga aplicada (Figura 6a), rociadas periódicamente sólo 25 cm de la zona central, no se observaron fisuras ni paralelas ni perpendiculares a la barra, aun cuando la velocidad de corrosión ya indicaba actividad de la misma ( $> 0,1 \mu\text{A}/\text{cm}^2$ ); no siendo suficiente para agrietar el concreto. En el caso de las vigas precargadas (Figura 6b) sólo presentaban fisuras perpendiculares producto de la aplicación de la carga, con anchos menores a 0,15 mm, lo cual como ya se demostró al medir los parámetros electroquímicos, no han potenciado la corrosión de la armadura durante el tiempo de exposición evaluado.

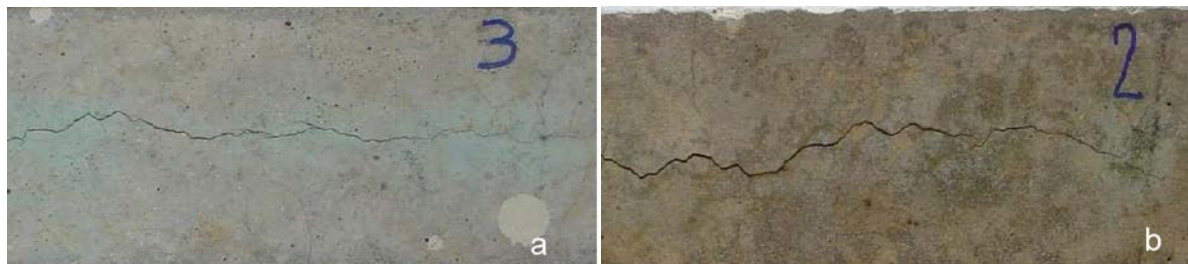
Figura 7. Vigas con contaminación inicial de cloruros, rociadas 25 cm en la zona central  
(a) sin precarga aplicada (b) con precarga aplicada

En las vigas sin aplicación de precarga (Figura 7a), se observó, que en la zona donde estaban siendo regadas, se presentaron fisuras paralelas a la barra de acero, con espesores máximos de 0,40 mm. En las vigas con aplicación de precarga (Figura 7b), las fisuras por corrosión alcanzaron anchos de 0,8 mm. Esto indica que el efecto por corrosión de la barra debido a la contaminación inicial de cloruros ha facilitado la apertura de estas fisuras.
