Relação entre a velocidade de corrosão da armadura e a largura das fissuras em vigas de concreto armado expostas a ambientes que simulam o ambiente marinho

Y. Hernández¹, O. de Rincón¹, A. Torres², S. Delgado¹, J. Rodríguez³, O. Morón¹

¹Centro de Estudios de Corrosión, Universidad del Zulia. Venezuela.

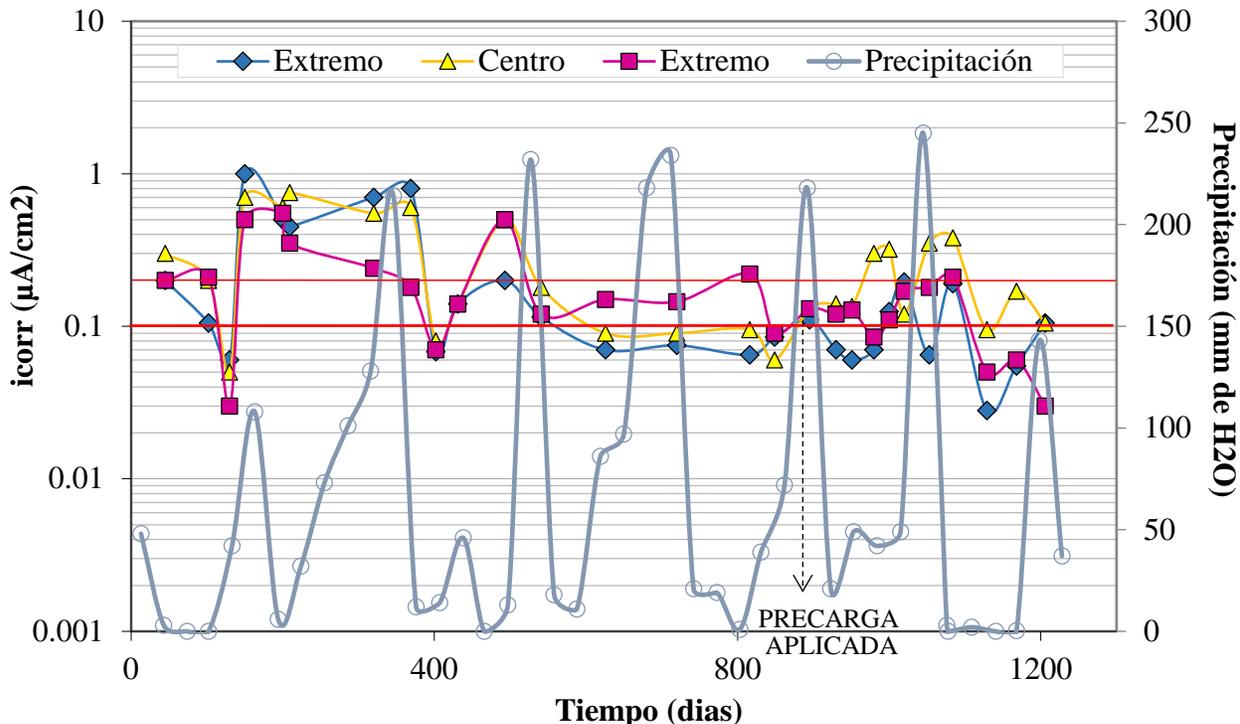
As vigas pré-carregadas, sem contaminação inicial de cloretos e aspergidas em sua área central com NaCl (Figura 5) mostraram que, embora inicialmente todos os pontos avaliados mostraram alguma atividade, logo a passividade da armadura foi alcançada e não foi até, aparentemente, a aplicação da carga que se nota a ativação do aço, o que corrobora os resultados da medição do potencial. Além disso, ao avaliar o comportamento das vigas sem pré-carga, o mesmo efeito é observado; de modo que a pré-carga não é a causa da ativação das barras, mas o efeito dos íons cloreto, juntamente com a molhagem com água que ocorreu neste tempo.

No final ao alcançar o estado seco é notada uma diminuição na velocidade de corrosão, mas com valores que ainda indica a ativação da armadura ($0,1 \mu\text{A}/\text{cm}^2$), especialmente na região central, que era aspergida periodicamente com íons cloreto.

Figura 5. Variação da velocidade de corrosão durante o tempo de avaliação das vigas sem contaminação inicial com cloreto e pré-carregadas.

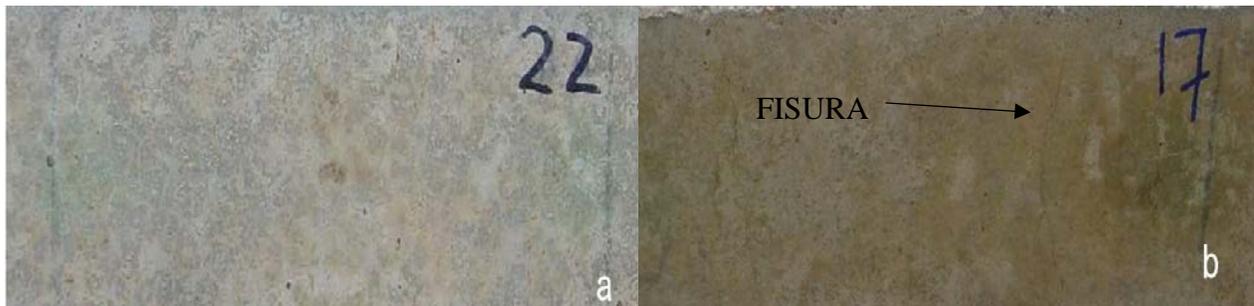
Nas vigas sem pré-carga aplicada (Figura 6a), aspergidas periodicamente apenas 25 cm da área central, não foram observadas fissuras paralelas ou perpendiculares à armadura, mesmo quando a velocidade de corrosão já indicava a atividade da mesma ($> 0,1 \mu\text{A}/\text{cm}^2$); não sendo suficiente para fissurar o concreto no período de tempo observado.

No caso das vigas pré-carregadas (Figura 6b) estas apresentaram fissuras perpendiculares, produto da aplicação da carga, com aberturas menores do que 0,15mm, o que, como já foi demonstrado na medição dos parâmetros eletroquímicos, não potencializou a corrosão durante o tempo de exposição avaliado.

Figura 6. Vigas sem contaminação inicial de cloretos, aspergidas a 25 cm na região central (a) sem pré-carga aplicada (b) com pré-carga aplicada

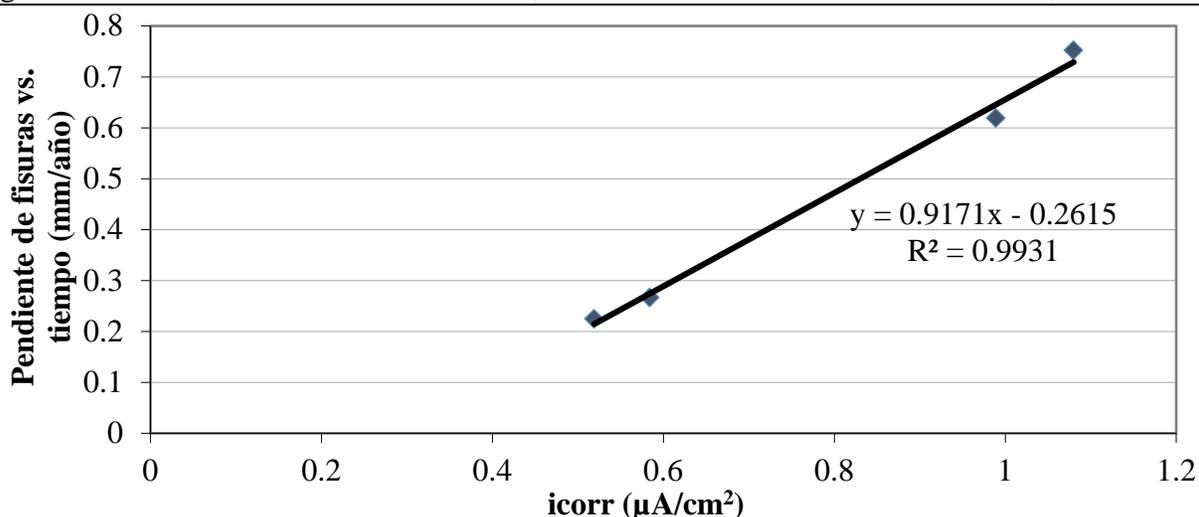
Na Figura 8 estão detalhadas as características médias de cada condição estudada. Nota-se que na área central das vigas carregadas e não carregadas, a velocidade de corrosão média não apresenta diferença significativa (1,080-0,989 $\mu\text{A}/\text{cm}^2$, respectivamente). O mesmo comportamento é observado na velocidade de corrosão das extremidades das mesmas vigas (0,584-0,519 $\mu\text{A}/\text{cm}^2$, respectivamente) (Figuras 4 e 5). Comparando os valores da velocidade de corrosão da área central com as das extremidades, se observa uma diferença significativa, devido à pulverização com solução salina.

Figura 8. Espessura de aço perdido por corrosão vs. velocidade de corrosão da armadura (Hernández, 2009)

Da figura 8 pode-se observar que existe uma correlação entre a espessura de aço perdido por corrosão com a velocidade de corrosão da armadura. Este fenômeno foi estudado por Alonso (Alonso et al., 1998), no qual foi utilizado um método acelerado de corrosão por corrente impressa anódica (10 e 100 $\mu\text{A}/\text{cm}^2$) para a armadura dentro do concreto contaminado por cloretos. Como resultado, obteve-se que a uma menor intensidade de aplicação de corrente (menor velocidade de corrosão) as fissuras se propagam mais rápido. Ao contrário do obtido por Alonso (Alonso et al., 1998), este trabalho demonstra que na corrosão natural e para valores de i_{cor} inferiores a $1,2 \mu\text{A}/\text{cm}^2$, a espessura de aço perdido por corrosão no tempo é diretamente proporcional à velocidade de corrosão.
