## Relação entre a velocidade de corrosão da armadura e a largura das fissuras em vigas de concreto armado expostas a ambientes que simulam o ambiente marinho

Esta investigación presenta una relación empírica entre la velocidad de corrosión de la armadura y la velocidad de ensanchamiento de fisuras por corrosión del recubrimiento de concreto en vigas, con o sin aplicación de carga. Se evaluaron vigas de concreto armado, expuestas a un proceso de corrosión natural mediante el rociado con solución salina al 3,5 %p/p de NaCl, para acelerar el proceso corrosivo de la armadura, mediante ensayos electroquímicos. El ancho de fisuras se evaluó mensualmente para estimar la relación existente entre éste y la pérdida de sección de la armadura. Los resultados demuestran que existe una relación directa entre la propagación del ancho de fisuras y la velocidad de corrosión, observando fisuras de mayor ancho en vigas cargadas.

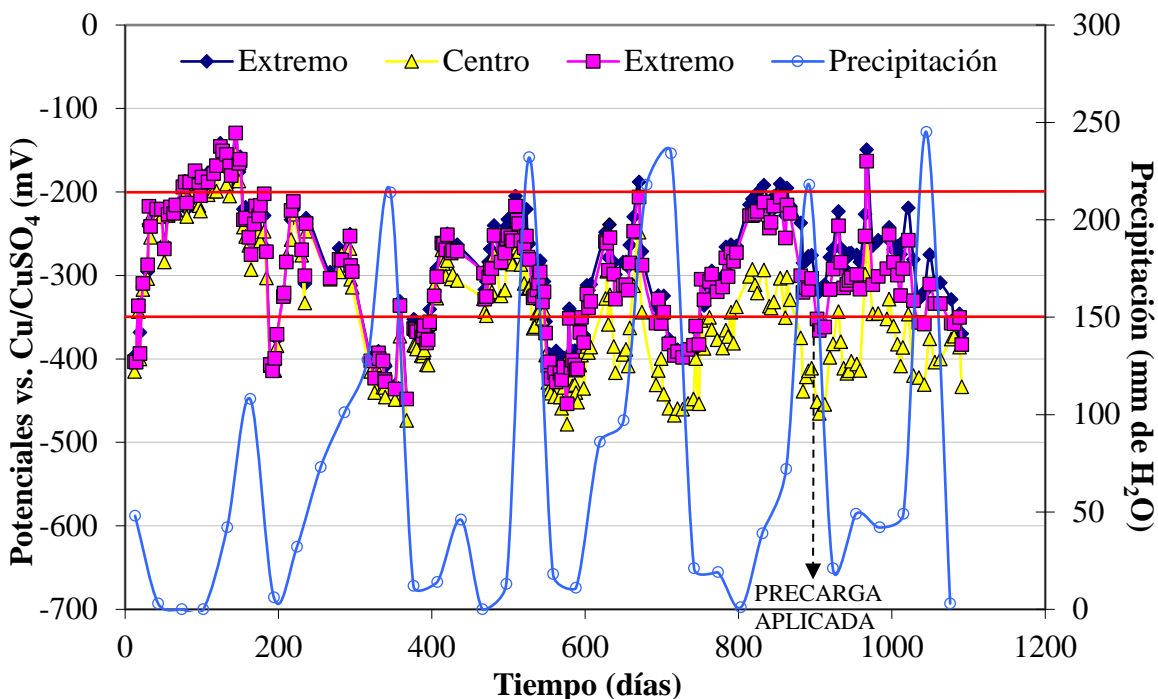
Na Figura 2 observa-se a avaliação eletroquímica das 24 vigas por meio de potenciais de corrosão durante 3 anos (cerca de 1.100 dias); permitindo assim que todas as barras chegassem a um estado mínimo de corrosão de  $< -200\text{mV}$  vs. Cu/CuSO<sub>4</sub>. Observa-se que, aparentemente, a pré-carga aplicada não afetou de forma significativa os valores de potencial de corrosão, porque a barra já se encontrava ativa quando a pré-carga foi aplicada.

Figura 2. Variação do potencial durante o tempo de avaliação das 8 vigas contaminadas inicialmente com cloreto e pré-carregadas.

Note-se também que os potenciais na área central são mais negativos, devido à pulverização com uma solução de NaCl e não à pré-carga aplicada. Além disso, o efeito de molhagem das vigas se manifesta na maior ativação da barra, o que é lógico já que a resistividade do concreto diminui. Na Figura 3 se observa que nas 4 vigas sem contaminação inicial por cloretos e pré carregadas, os valores de potencial vs. eletrodo de Cu/CuSO<sub>4</sub> mostraram que não há nenhum efeito significativo da pré-carga aplicada, como foi observado nas 8 vigas inicialmente contaminadas com cloreto na massa do concreto.

Na Figura 4, a velocidade de corrosão das barras é observada, mostrando, como as medidas de potencial (Figura 2), que a pré-carga aplicada não afeta significativamente os valores da velocidade de corrosão. Apenas se observa que na área central é maior, pela pulverização com uma solução de NaCl antes e depois da pré-carga. A variação nos valores da velocidade de corrosão é devida ao efeito da molhagem, que diminui a resistividade do concreto no entorno.

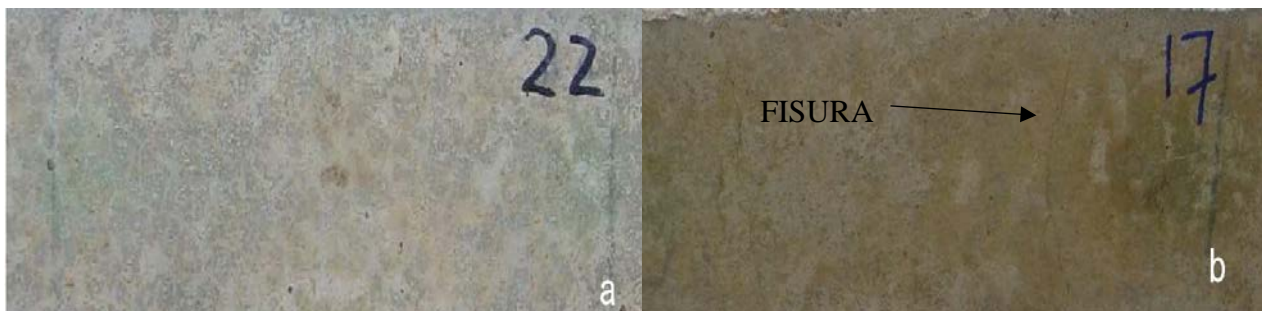
Nas vigas sem pré-carga aplicada (Figura 6a), aspergidas periodicamente apenas 25 cm da área central, não foram observadas fissuras paralelas ou perpendiculares à armadura, mesmo quando a velocidade de corrosão já indicava a atividade da mesma ( $> 0,1 \mu A/cm^2$ ); não sendo suficiente para fissurar o concreto no período de tempo observado.

No caso das vigas pré-carregadas (Figura 6b) estas apresentaram fissuras perpendiculares, produto da aplicação da carga, com aberturas menores do que 0,15mm, o que, como já foi demonstrado na medição dos parâmetros eletroquímicos, não potencializou a corrosão durante o tempo de exposição avaliado.

Figura 6. Vigas sem contaminação inicial de cloretos, aspergidas a 25 cm na região central (a) sem pré-carga aplicada (b) com pré-carga aplicada

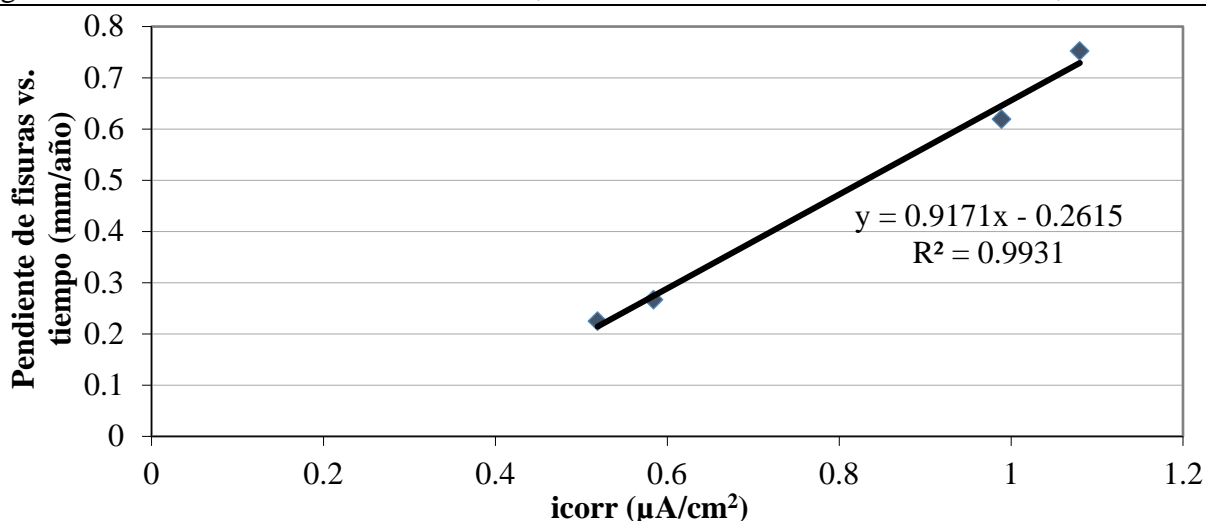
Na Figura 8 estão detalhadas as características médias de cada condição estudada. Nota-se que na área central das vigas carregadas e não carregadas, a velocidade de corrosão média não apresenta diferença significativa (1,080-0,989  $\mu\text{A}/\text{cm}^2$ , respectivamente). O mesmo comportamento é observado na velocidade de corrosão das extremidades das mesmas vigas (0,584-0,519  $\mu\text{A}/\text{cm}^2$ , respectivamente) (Figuras 4 e 5). Comparando os valores da velocidade de corrosão da área central com as das extremidades, se observa uma diferença significativa, devido à pulverização com solução salina.

Figura 8. Espessura de aço perdido por corrosão vs. velocidade de corrosão da armadura (Hernández, 2009)

Da figura 8 pode-se observar que existe uma correlação entre a espessura de aço perdido por corrosão com a velocidade de corrosão da armadura. Este fenômeno foi estudado por Alonso (Alonso et al., 1998), no qual foi utilizado um método acelerado de corrosão por corrente impressa anódica (10 e 100  $\mu\text{A}/\text{cm}^2$ ) para a armadura dentro do concreto contaminado por cloretos. Como resultado, obteve-se que a uma menor intensidade de aplicação de corrente (menor velocidade de corrosão) as fissuras se propagam mais rápido. Ao contrário do obtido por Alonso (Alonso et al., 1998), este trabalho demonstra que na corrosão natural e para valores de  $i_{\text{cor}}$  inferiores a  $1,2 \mu\text{A}/\text{cm}^2$ , a espessura de aço perdido por corrosão no tempo é diretamente proporcional à velocidade de corrosão.
