Metodologias para a localização de danos em vigas de concreto protendido

G. D. Ercolani^{1, 2 *}, N. F. Ortega^{1, 3}, D. H. Felix¹

DOI: <http://dx.doi.org/10.21041/ra.v7i3.240>

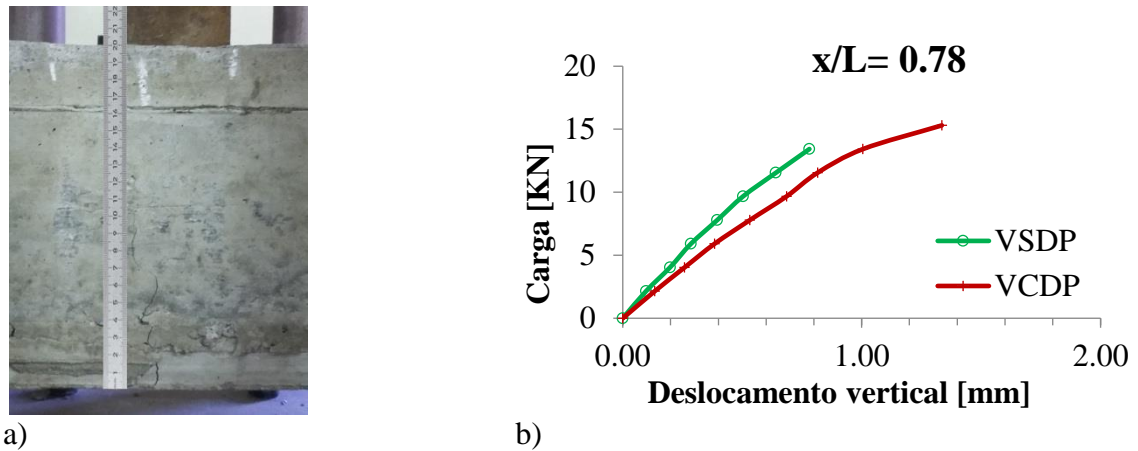
Figura 5. Ensaio sobre a Viga 02.

a) Medição da fissura. b) Curvas de deslocamentos no ponto $x/L=0,78$.

A viga foi disposta simplesmente apoiada, com uma distância entre apoios de 2,00 m e sujeito a uma carga pontual no centro do vão. Da mesma forma que para a viga 01, os deslocamentos verticais foram medidos à medida que a carga aplicada foi incrementada. A referida carga foi controlada para não causar danos à viga. A viga foi descarregada e, em seguida, aplicou-se outro ponto de carga, em uma posição próxima ao apoio direito. Neste caso, a carga aumentou para causar uma fissura discreta na referida área, de magnitude significativa em relação à altura total da viga. A profundidade alcançada pela fissura foi medida, bem como a posição precisa da fissura. Então a viga foi descarregada e poderia ser observado como, graças à ação de protensão, a fissura fechando. A fissura já gerada é mostrada na Figura 5.a). A profundidade da mesma resultou de uma relação com $a/h = 0,535$, na posição relativa $x / L = 0,80$.

Então, a viga já danificada foi novamente submetida a uma carga centrada, medindo os deslocamentos verticais nos mesmos pontos que para a condição não danificada. Figura 5.b) mostra as curvas de deslocamento vertical versus vertical. Carga aplicada, obtida para o ponto de medição mais próximo da posição da fissura, para a viga sem dano prévio (VSDP) e para a viga já fissurada ou com dano prévio (VCDP).

Pode-se observar que o ensaio realizado na viga sem danos foi mantido dentro da zona de comportamento linear, precisamente para conservar a viga sob essas condições. Para este efeito, foi muito útil ter a informação do ensaio previamente realizado na Viga 01.
