Procedimentos de recuperações em elementos de fundações por problemas de reação álcali agregado. Investigação documental

A Reação Álcali Agregado (RAA) atingiu muitas fundações e observou-se a importância de realizar uma verificação nos procedimentos de recuperações, compreendendo uma investigação em cinquenta fundações, objetivando traçar um perfil dos processos de recuperações através de consulta no acervo de empresas fiscalizadoras ou executoras de recuperações na cidade de Recife e cidades vizinhas. A metodologia consistiu na aplicação de um questionário com dezessete perguntas. Esses resultados possibilitaram estabelecer as semelhanças das fundações afetadas, o diagnóstico, processos aplicados na recuperação, os avanços dos materiais, fatores condicionantes para utilização da armadura, os custos, e possibilitaram a identificar as fundações que deixaram uma janela de inspeção para posteriores verificações. Concluindo-se com os resultados uma avaliação dos tratamentos nas fundações acometidas pela reação RAA.

Recovery procedures for foundation elements with alkali/aggregate reaction problems. Documental research

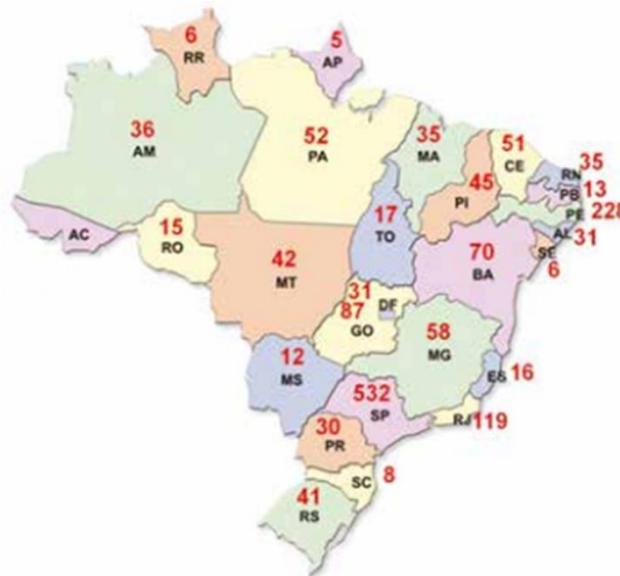
Figura 1. Distribuição de amostras por Estados (Battagin, 2016).

Segundo Battagin (2016) através dos trabalhos de divulgação do IBRACON e de normalização sobre o número de ensaios efetuados nos laboratórios da ABCP, na ausência de estatística dos demais laboratórios, constatou-se que em todo o País o número de ensaios enviados para ABCP aumentou consideravelmente através de vários seguimentos da cadeia construtiva. As amostras de agregados foram enviadas pelos mais diferentes segmentos, incluindo fornecedores de agregados (pedreiras), empresas de serviços de concretagem, construtoras, projetistas, universidades, além de outros laboratórios, mostrando que toda a cadeia da construção civil foi aos poucos se conscientizando da importância da prevenção de manifestações patológicas ligadas à RAA. A partir de 1621 amostras de agregado miúdo e graúdo recebidas pelos laboratórios da ABCP, nas quais havia suficiente identificação que permitisse sua rastreabilidade quanto ao tipo de cliente final ou procedência de unidade da Federação, foi possível levantar o perfil dos clientes solicitantes dos ensaios e a procedência das amostras de agregado por estados brasileiros, visualizados na Figura

1. A maior parte vem de São Paulo com 532 amostras e Pernambuco com 228 amostras, com registros de solicitações de todos estados brasileiros, exceto Acre. (Battagin, 2016). Diante deste cenário encontrado em Recife e cidades vizinhas em Pernambuco e por trata-se de regiões com grande incidência dessa reação, constatados com o grande aumento de ensaios buscando elucidar as condições do agregado, o presente trabalho, apresenta o resultado de uma investigação documental executada nas principais empresas de recuperação de estrutura na RMR. Com o propósito de traçar um perfil historiando as características construtivas do empreendimento, como foi feito o diagnóstico, os procedimentos utilizados na intervenção, materiais aplicados nas recuperações, a utilização do encamisamento com a armadura e os custos, assim como foram identificadas as fundações que após a recuperação deixaram uma janela de inspeção. A entrevista forneceu dados de cinquenta fundações afetadas pela reação, porém esse número possivelmente é superior, que poderá ser posteriormente pesquisado buscando uma abrangência maior com dados relevantes que possam somar-se e trazer resultados futuros.

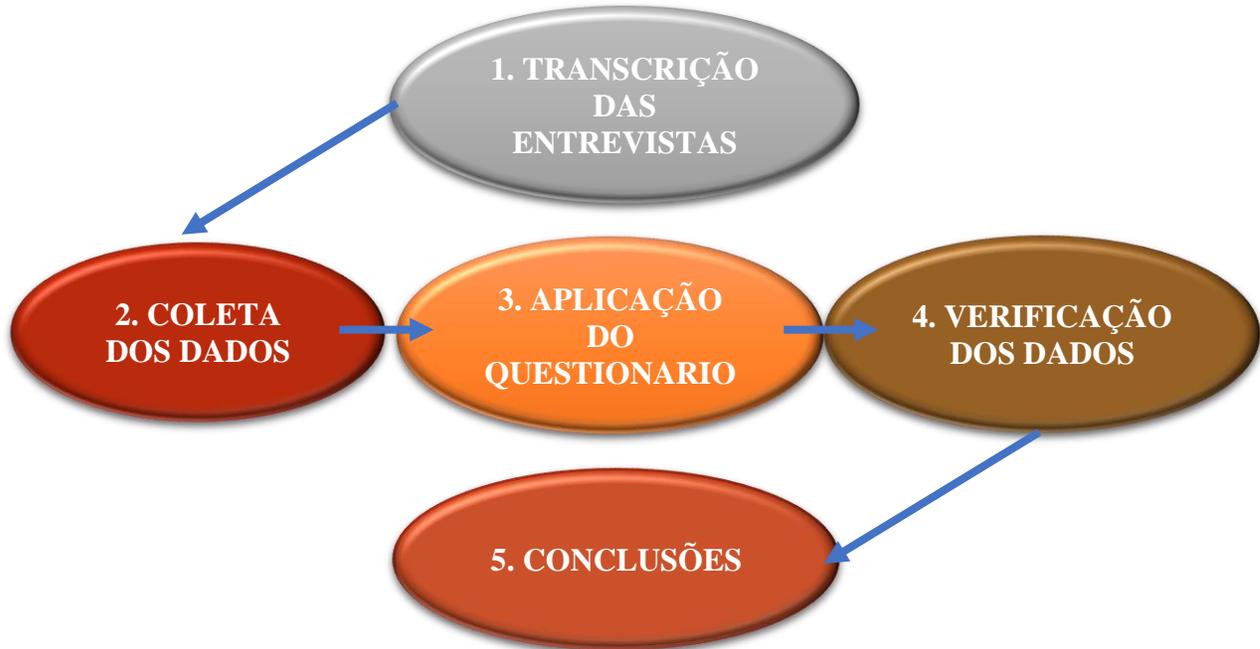
Figura 2. Metodologia aplicada nas empresas entrevistadas.

Baseado neste contexto e como Recife é possivelmente está dentre as cidades com o maior número de casos da reação registrados na literatura Brasileira fez-se uma investigação para coleta de dados sobre o tema, iniciada em dezembro de 2018 e finalizada em julho 2019. A metodologia usada dividiu-se em quatro etapas conforme a Figura 2. A metodologia desenvolvida foi baseada em entrevistas no maior número possível de empresas que executaram recuperações em fundações afetadas pela Reação Álcali Agregado, através da aplicação de um questionário com 17 perguntas, conforme Tabela 1.

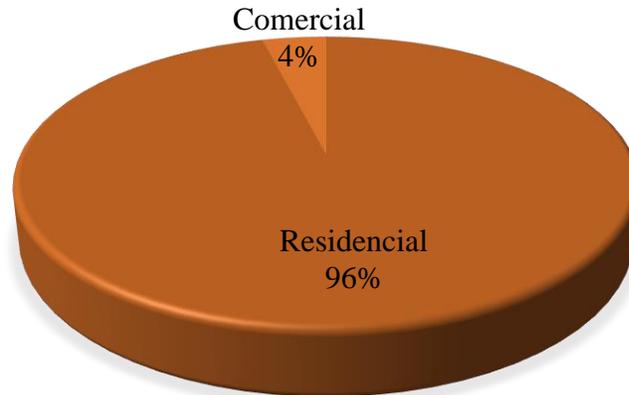
Figura 3. Finalidade do empreendimento

Basicamente, dos 50 empreendimentos verificados, apenas 4% são edificações comerciais e 96% são edifícios residenciais. Neste caso, a maioria das edificações verificadas atualmente compõe-se efetivamente de edifícios residenciais, conforme registrado pela pesquisadora, demonstrado na Figura 3.

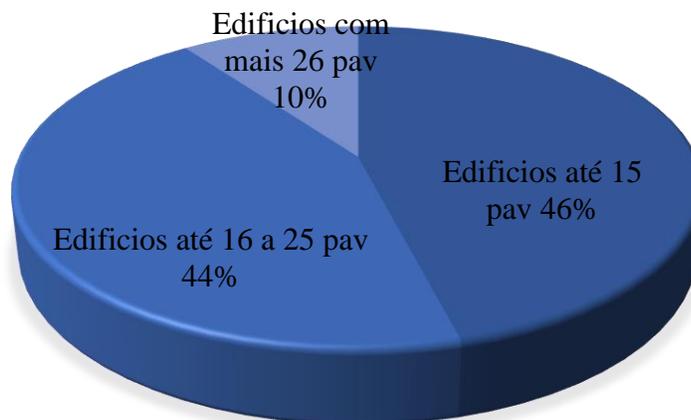
Figura 4. Número de Pavimentos

A Figura 4 demonstra os percentuais referentes aos números de pavimentos para edifícios com até 15 pavimentos, em seguida para edifícios de 16 a 25 pavimentos e por último para edifícios com mais de 25 pavimentos, chegando até 41 pavimentos, perfazendo um total de 50 empreendimentos catalogados.

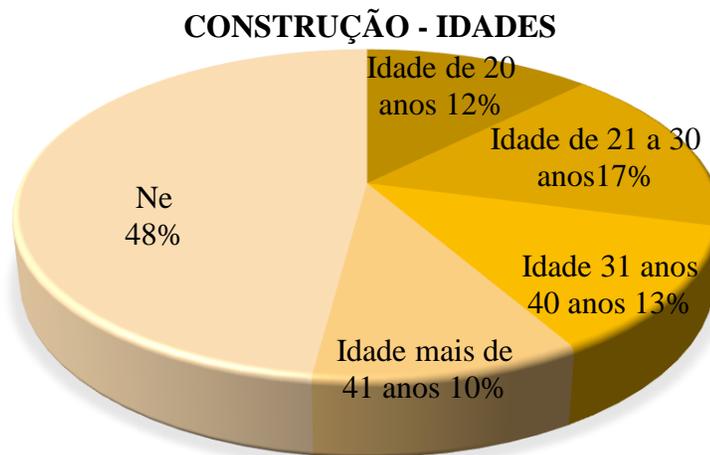
Figura 5. Idades das Construções.

Encontraram-se edificações com treze anos no momento de sua recuperação, com fundação em sapatas, outras edificações referem-se a fundações em blocos sobre estacas e sapatas com idades de 16, 19, 20, 30 até 45 anos. Na Figura 5, as informações foram citadas considerando-se as idades construtivas da edificação até 20 anos, depois dos 21 aos 30 anos, em seguida dos 31 aos 40 anos e por fim 41 anos em diante e seus respectivos percentuais para essas abrangências de idades. A Tabela 08, apresenta os percentuais das edificações pelo seu tipo de fundação.

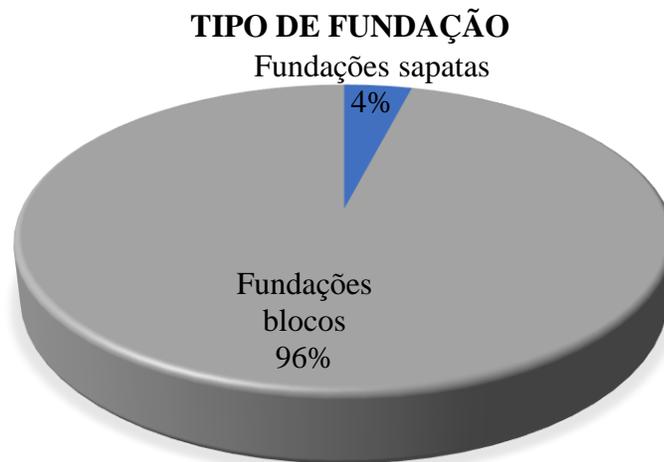
Figura 6. Tipos de Fundações.

No caso dessa pesquisa como as edificações em questão tinham idades superiores aos 15 anos, os projetos não tinham passado por mudanças no tocante à reação. Na figura 6, visualiza-se que, dos cinquenta empreendimentos citados, apenas dois possuíam fundações em sapatas como elemento de fundação, ou seja, apenas 4%, os outros 96% eram de fundações em blocos.

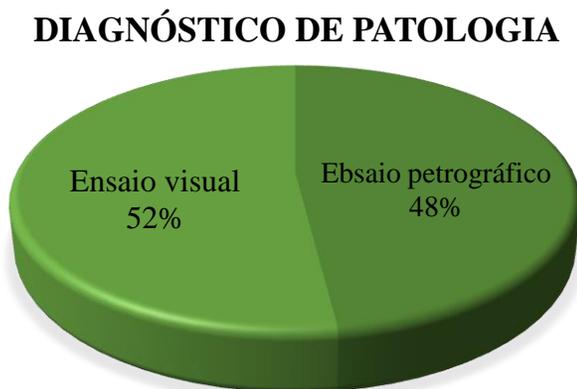
Figura 7. Diagnóstico da patologia.

Também foi relatado pelas empresas envolvidas neste trabalho que as inspeções visuais, assim como as verificações aos projetos são atendidas, porém apenas 48% dos empreendimentos fizeram uso de ensaios laboratoriais. Os outros 52% trataram como resultados a partir das abordagens apenas visuais, como apresentado na Figura 7. Em algumas circunstâncias, em função de questões financeiras os ensaios são dispensados. Em outros depois da verificação in loco do estado da fundação, a reação deletéria estava avançada, conforme a Figura 8, que se tornou imperiosa a recuperação, fazendo com que os condôminos acreditem o diagnóstico apenas a experiência das empresas.

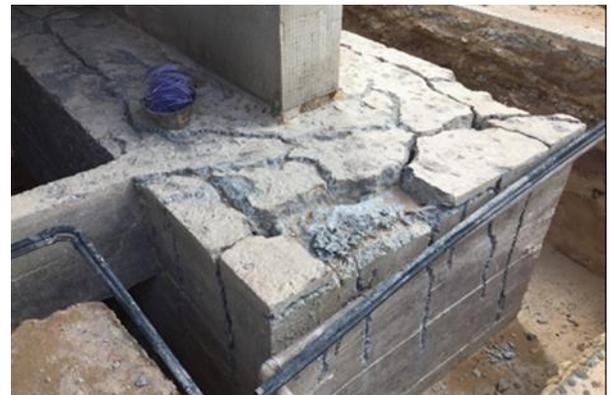
Figura 8. Fissuração do bloco com RAA

As respostas encontradas para o local da incidência de fissuras foram respondidas com informações bem similares. As fissuras foram evidenciadas através de vistorias, em sua maioria de rotina, e ou em função de indícios encontrados sobre os pisos. Os elementos de fundações estavam com fissuras no topo e nas laterais. Executou-se um mapeamento preliminar dos elementos estruturais, onde se verificou o posicionamento das fissuras, seus encaminhamentos, espessuras de sua abertura e onde havia a maior concentração.

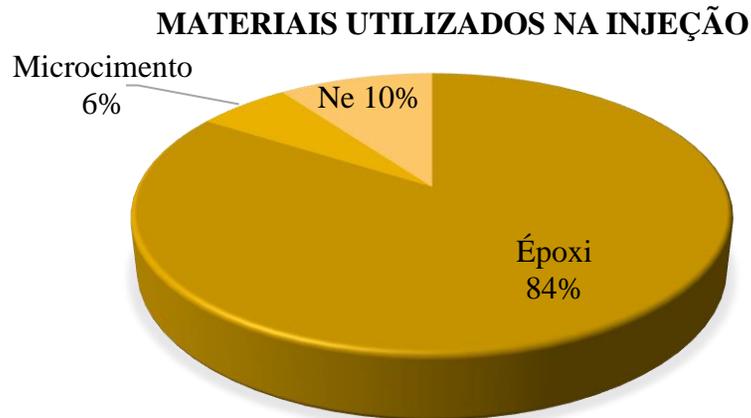
Figura 9. Materiais utilizados nas Injeções.

O segundo material utilizado nas injeções foi o microcimento. Relativamente novo neste procedimento, é um material criado do próprio cimento com uma finura dos grãos com até 8 micrômetros, ou 8 milésimos de milímetro, sendo que 95% das partículas apresentam o mesmo tamanho. Aplicado em recuperações de fissuras passivas é um material rígido, após sua cura e utilizado em áreas secas ou úmidas. Algumas empresas optaram por esse material, pois o mesmo promove à peça estrutural a proteção alcalina das armaduras, a resistência à compressão, tração e cisalhamento e o preenchimento dos vazios, devolvendo o monolitismo e a resistência da estrutura. Na pesquisa verificou-se uma maior utilização das resinas epóxicas em 82% das fundações, seguidos do microcimento em 6% das fundações e em 10% não foi identificado o material utilizado, visualizadas na figura 9.

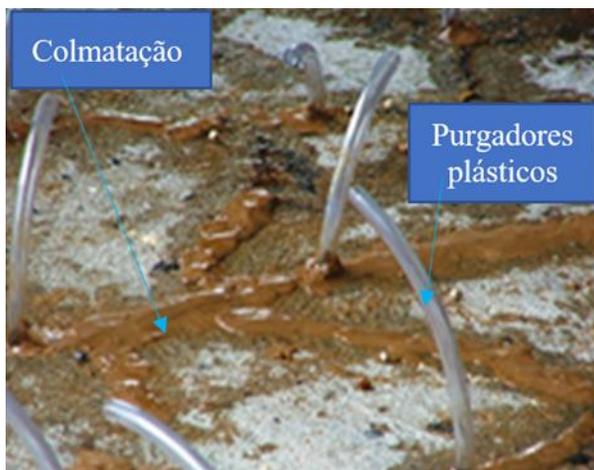
Figura 10. Purgadores plásticos.

No processo de injeção a utilização dos purgadores plásticos e metálicos foi executada, visualizados nas Figuras 10 e 11. Os purgadores metálicos fazem parte dos novos avanços no processo de injeção, aos quais se imputa uma injeção com maior pressão, e conseqüentemente a penetração do material até áreas de maiores profundidades em um curto espaço de tempo. Porém em todos os materiais coletados deste estudo, a colmatação é um procedimento utilizado no fechamento das fissuras externas para garantir a injeção, e o material mais utilizado são as mangueiras plásticas, mais simples e facilmente encontrado no comércio.

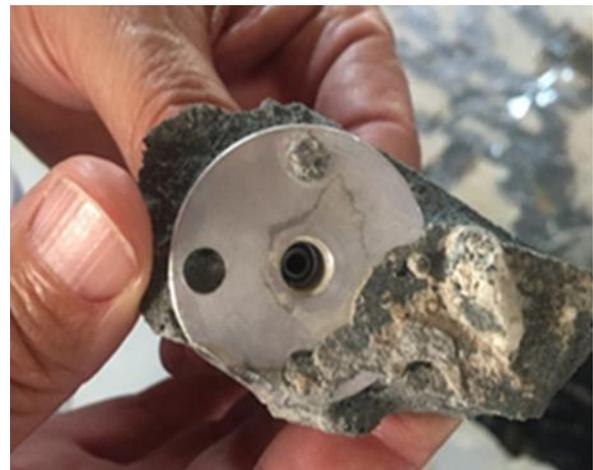
Figura 11. Purgadores metálicos.

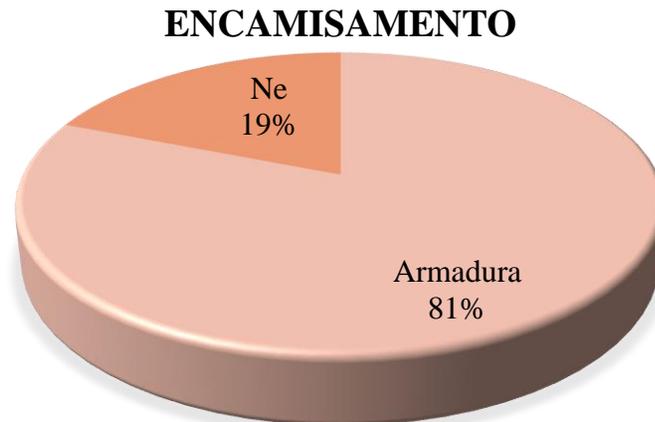
Figura 12. Uso da Armadura.

pouca ou nenhuma armadura, eram susceptíveis à expansão. O cálculo do reforço foi determinado em alguns casos, através da intervenção de calculistas. A avaliação para o uso do projeto determinou-se em função do quadro de expansão encontrado, nas fundações com a reação deletéria avançada era solicitada a verificação do calculista. Os encamisamentos responderam por 81% dos elementos de fundação com o uso de armadura e 19 % não foram identificados, visualizado na Figura 12.

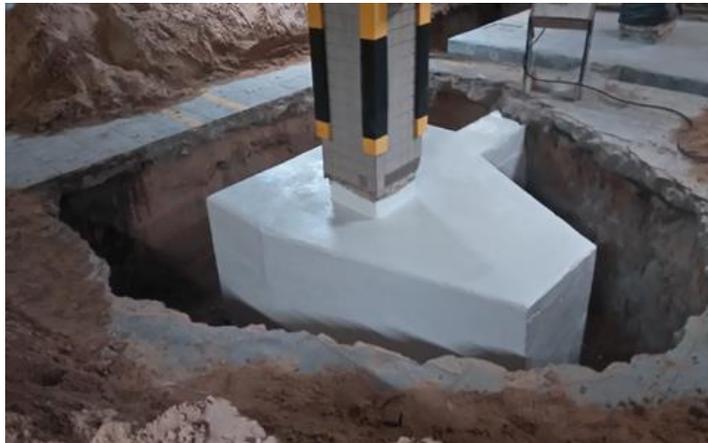
Figura 13. Bloco impermeabilizado.

Para evitar possíveis problemas patológicos causados pela umidade é imperiosa a utilização de um sistema de impermeabilização compatível com a geometria das peças e com as características de estrutura, como o nível do lençol freático. Verificou-se na pesquisa que em todas as fundações recuperadas utilizou-se a impermeabilização nos topos e laterais dos elementos, visualizada na Figura 13.

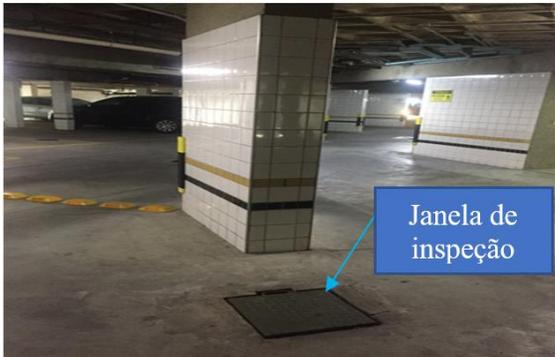
Figura 14. Janela de inspeção.

Como resultado, constatou-se que das 50 fundações pesquisadas, apenas duas deixaram as janelas de inspeções. As janelas são pequenas aberturas deixadas nos elementos de fundações, para acompanhamento das recuperações, visíveis nos pisos superiores, visualizadas na Figura 14 Internamente são colocados pequenos pedaços de vidros visualizados na Figura 15, onde anteriormente identificou-se as fissuras, que após sua reabilitação, será acompanhada periodicamente. Caso ocorra alguma nova movimentação do bloco de fundação, a tendência desse vidro será romper, indicando possíveis indícios da continuidade da RAS, ou alguma outra manifestação patológica.

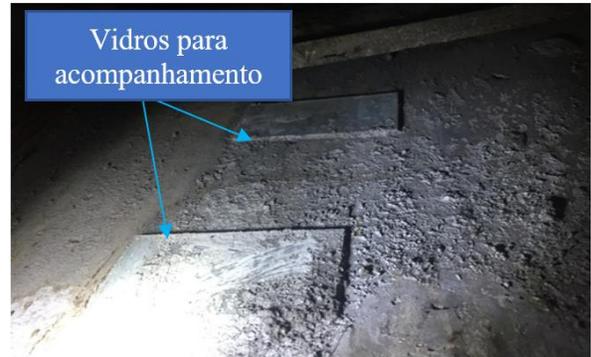
Figura 15. Interior da janela de Inspeção.
