ALCONPAT Internacional

Revista ALCONPAT

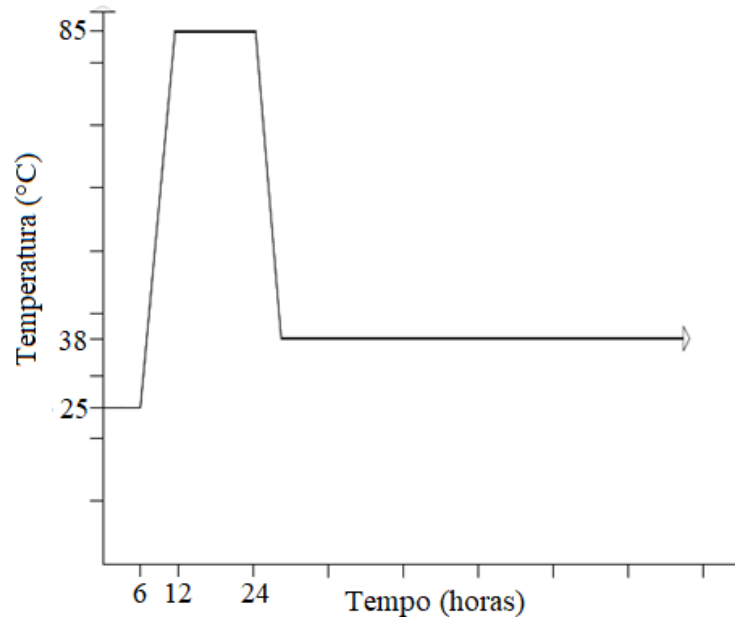
Schovanz (2019) e Hasparyk et al. (2020). Os corpos-de-prova foram moldados e mantidos por 6 horas em sala úmida até o início do ciclo térmico (período de pré-cura). Na sequência, os corpos-de-prova foram submersos em água com aumento gradativo da temperatura de 25°C até 85°C, permanecendo nesta condição por 12 horas, seguido de resfriamento até 38°C. A taxa de aquecimento e resfriamento foi de 10°C por hora, ao longo do tempo, e até um ano (Figura 1).

Figura 1. Ciclo térmico e ambiente de exposição

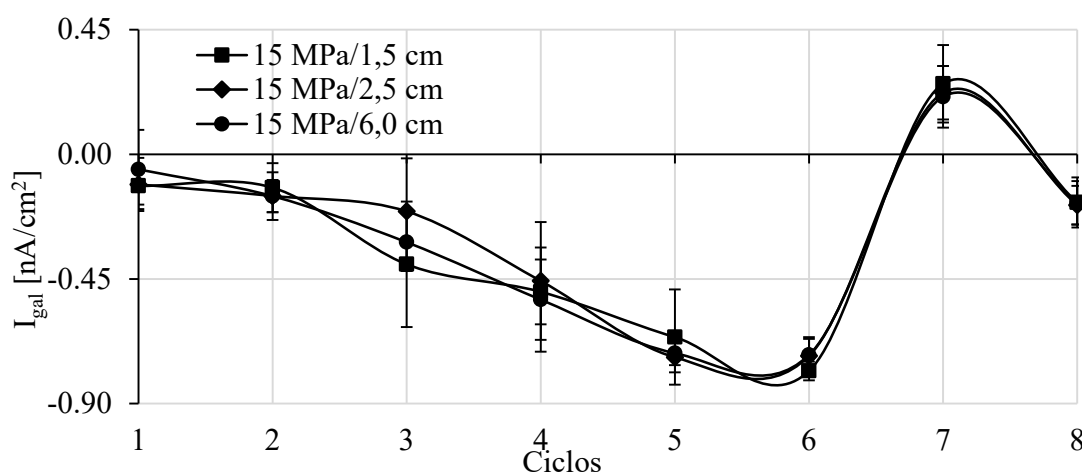
Nas Figuras 10 e 11 é possível observar que durante o monitoramento, a corrente galvânica (I_{gal}) ficou negativa durante sete dos oito ciclos nos seis ânodos monitorados (quatro do sensor galvânico e as duas barras principais). Para o concreto de 15 MPa (Figura 10), se observaram valores positivos de corrente galvânica no ciclo 7, após 141 dias de monitoramento. Porém, voltam a se tornar negativos no ciclo 8. Para o concreto de 30 MPa, na Figura 11 se observa que a corrente galvânica ficou positiva nos ciclos 7 e 8.

Figura 10. Corrente galvânica para o traço 15 MPa. Fonte: Autor.

Em princípio, valores positivos de corrente estão em concordância com o potencial de circuito aberto mais negativo do que -350 mV (probabilidade de corrosão $> 90\%$), e com o potencial do par maior do que 200 mV/min. , observados nos ânodos instalados a menor profundidade (1,5 e 2,5 cm).

No entanto, nas barras principais instaladas com 6 cm de cobrimento, o E_{par} indicou uma reação eletrolítica ao longo do monitoramento, o que significa que as barras ficaram em estado passivo em concordância com o valor de potencial de circuito aberto medido. Sendo assim, o registro de corrente galvânica (I_{gal}) positiva não correspondia com o observado nas barras nos testes anteriores. No entanto, a corrente galvânica ficou perto de zero durante todo o teste. Valores de corrente galvânica perto de zero também são indicativos da condição passiva do aço (Park et al., 2005; Sousa, 2014). Sendo assim, da mesma forma que o acontecido na primeira etapa do programa experimental com os sensores embebidos em uma solução aquosa (Calvo et al., 2017), a I_{gal} mostrou maior inércia para identificar a presença de um agente agressivo. Além disso, de acordo com Ribeiro e Cunha (2014), a corrente galvânica (I_{gal}) vai decaindo ao longo da medição, demonstrando um comportamento capacitivo e isto dificulta o seu monitoramento.

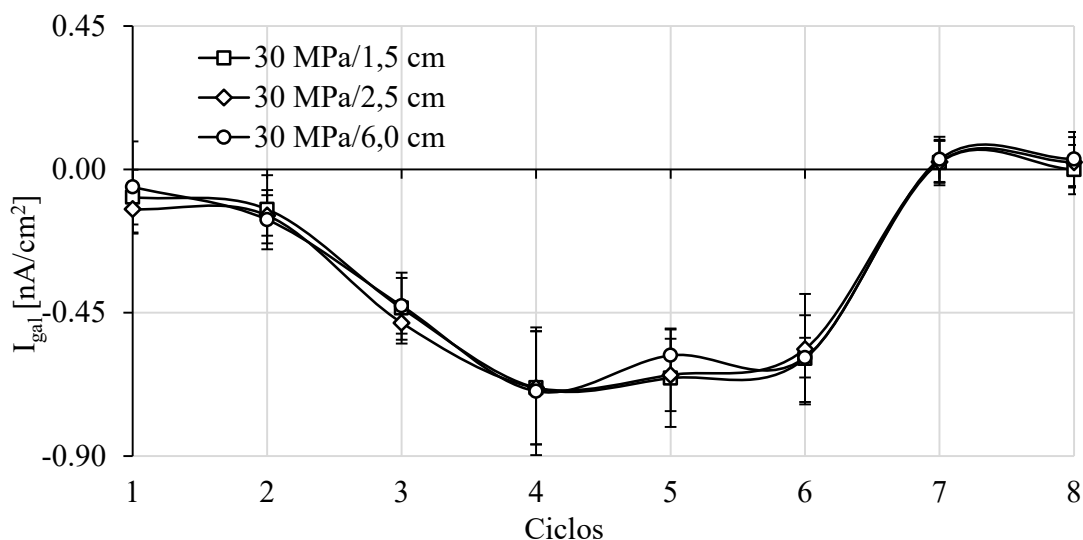
Figura 11. Corrente galvânica para o traço 30 MPa. Fonte: Autor.

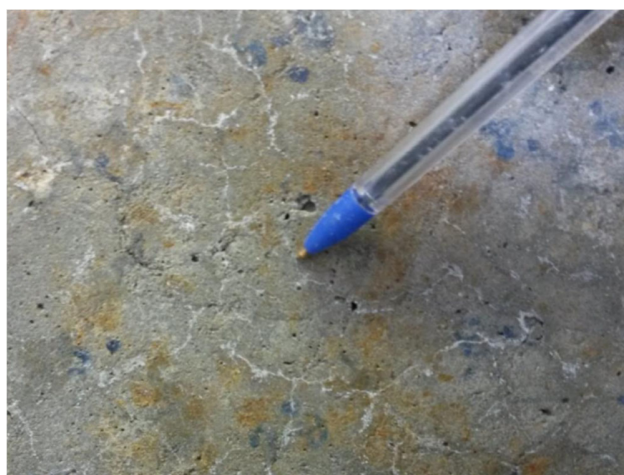
Observa-se que a profundidade de penetração de cloretos ao final dos ciclos foi semelhante entre os concretos de 15 MPa e o de 30 MPa. Nesse sentido, é necessário apontar que assim como a porosidade, a fissuração proporciona de igual modo facilidades para que os agentes agressivos penetrem no concreto e iniciem sua ação destruidora na estrutura. Após o endurecimento da massa as fissuras são resultado, entre outros fatores, de retração por secagem, corrosão das armaduras e ciclos alternados de molhagem e secagem (Brandão e Pinheiro, 1999). Neste trabalho, os três fatores agiram em combinação proporcionando a aparição de microfissuras, como mostra a Figura 13.

Figura 13. Microfissuras nos corpos de prova.

A aparição de microfissuras pode ter intensificado a penetração capilar de água com íons cloro, fazendo com que os concretos apresentem comportamentos semelhantes, diferente do observado em condições de exposição natural. Desse modo, a secagem em estufa a 50 °C não parece adequado e deve ser reavaliado em outros estudos semelhantes. Todavia, estudos que avaliaram a penetração de cloretos em diferentes cimentos brasileiros observaram que concretos com CP-II-F apresentam elevada capacidade de penetração de íons cloro quando comparados a outros tipos de cimento, reduzindo, assim, a influência da relação a/c (Pereira, 2001; Crauss, 2010; Frota et al., 2018).

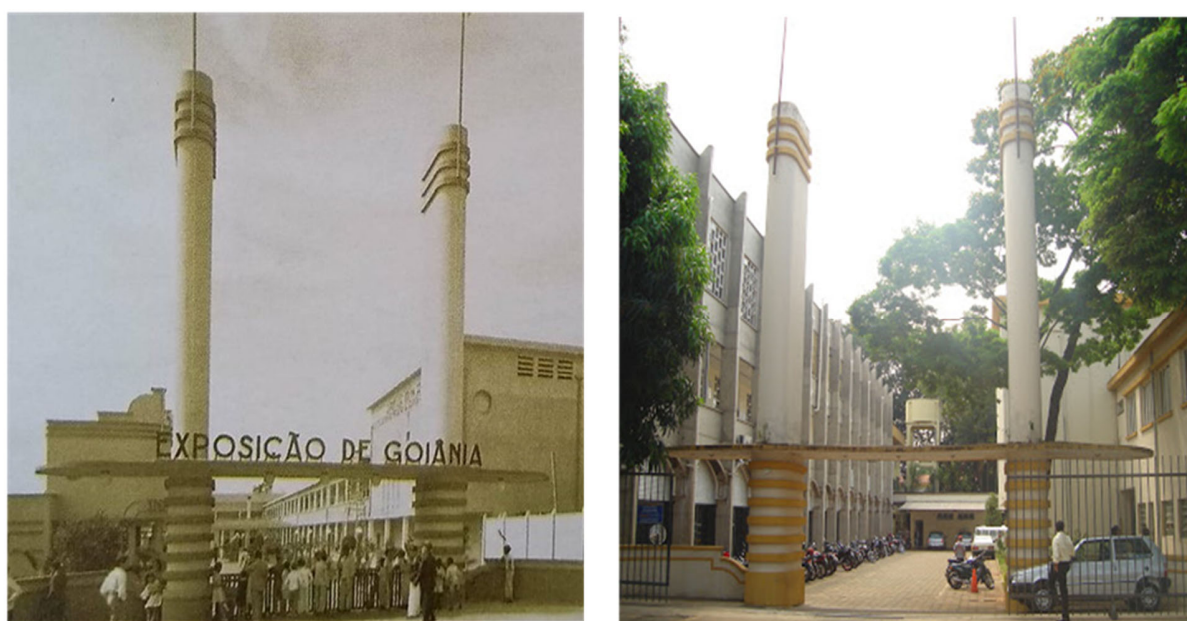
O Pórtico é uma estrutura em concreto armado revestida com argamassa. A estrutura é composta por dois pilares de aproximadamente 12 m de altura e uma laje esbelta de formato elipsoidal com espessura em torno de 8 cm. Os pilares são semelhantes, cada pilar dispõe em seu topo e sua base, respectivamente, de três e sete frisos equidistantes entre si como se pode observar na Figura 4.

Figura 4. Vista do Pórtico do Batismo Cultural de Goiânia em 1942, à esquerda (Galli, 2007) e em 2002 (Acervo do IFG)

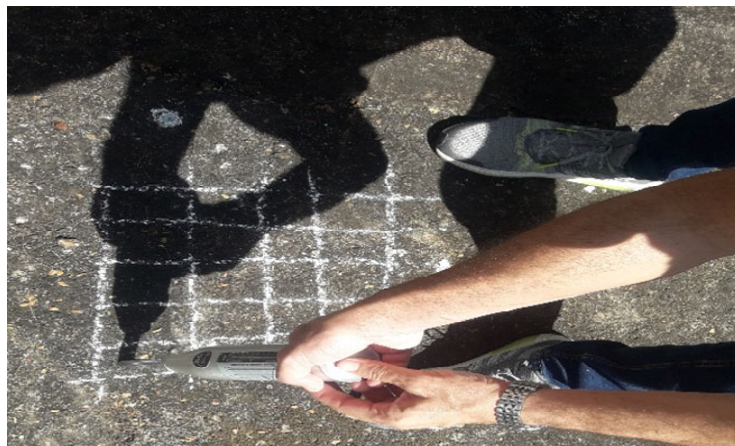
Figura 7. Execução do ensaio de esclerometria

O ensaio de esclerometria foi executado em quatro regiões da laje. Buscaram-se locais em que não havia segregação do concreto e apresentassem superfícies homogêneas e regulares. Na Figura 7 é mostrada a execução do ensaio e na Figura 8 tem-se a ilustração da localização das áreas ensaiadas juntamente com suas dimensões.

A execução do ensaio seguiu as diretrizes da norma NBR 7584 (ABNT, 2012).

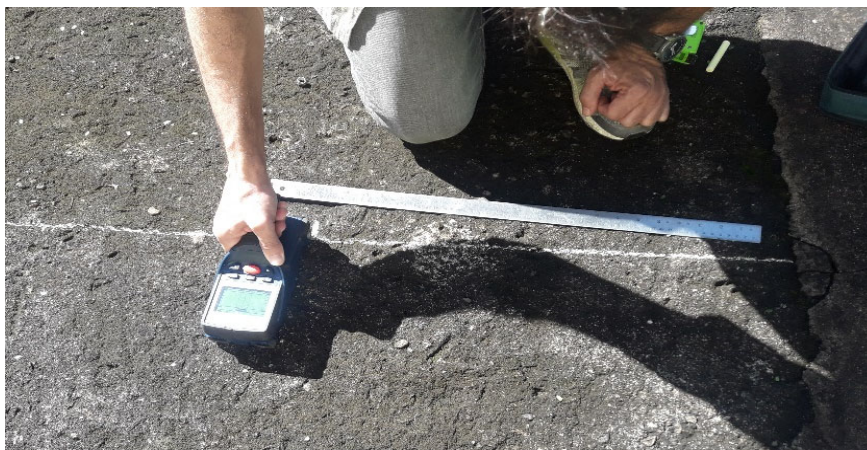
Figura 9. Execução do ensaio de pacometria

Também foi realizado o ensaio de pacometria que teve como intuito obter informações acerca da localização da armadura da laje, assim como verificar o cobrimento do concreto armado. As áreas escolhidas para a realização do ensaio foram aquelas que apresentavam melhores condições para a leitura do aparelho, ou seja, áreas que estavam livres de bolor e sujidades.

Na Figura 9 é mostrado o ensaio sendo efetuado.

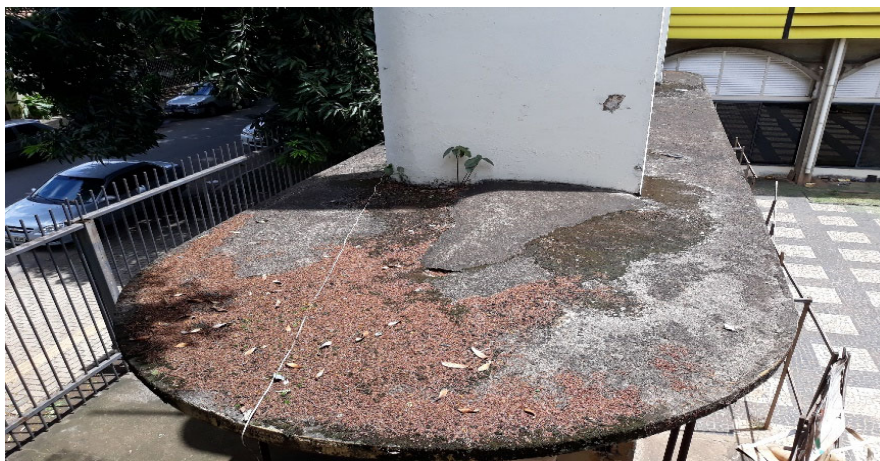
Figura 11. Presença de mofo e sujeira na laje

Como é mostrado na Figura 11 observou-se na laje grande presença de mofo e sujidade. O mofo se prolifera em ambientes úmidos, quentes e com pouca luminosidade, esse ambiente pode ter sido

construído devido à presença de árvores próximas a estrutura. Também foi observada a presença de sujeira ou crosta negra, que foram ocasionadas pelo acúmulo de poeira, fuligens e partículas poluentes, oriundas da queima de combustível fósseis dos motores à combustão dos veículos, trazidas pela água das chuvas ou pela ação do vento.

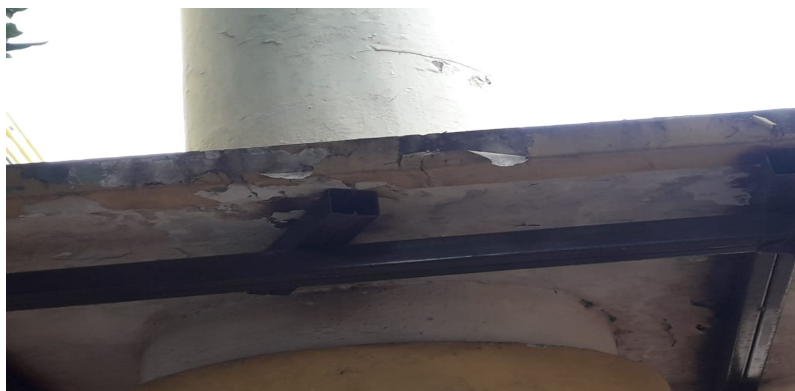
Figura 13. Destacamento da pintura da laje

A pintura da laje se mostrou bastante danificada, exibindo regiões com destacamento provavelmente pela aplicação de pintura sobre uma camada já existente (foi observada outra camada de pintura de cor distinta da cor visível que foi aplicada anteriormente), prejudicando a aderência entre as películas de pintura. No processo de falta de aderência a incidência da chuva e umidade são agravantes (Figura 13).

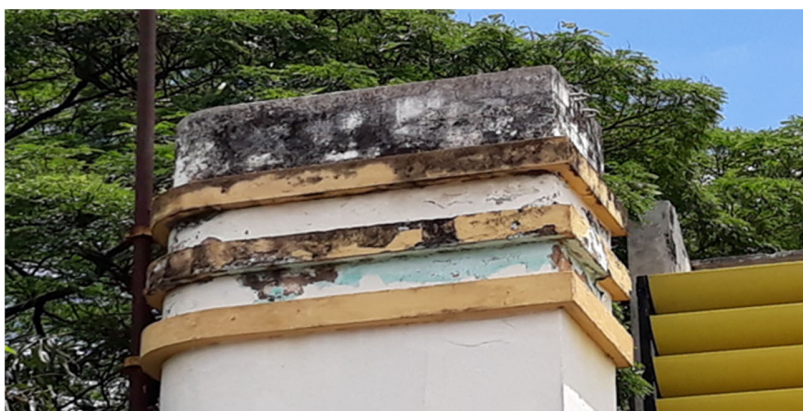
Figura 14. Sujidade e destacamento da pintura no topo do pilar

Outra manifestação notada nos pilares foi a presença de sujidade, como é exibida na Figura 14. Este fator deve-se, principalmente à falta de impermeabilização e mecanismos de escoamento no topo do pilar, que acumulou fuligem e poeira trazida pelo vento. Conforme notado na laje, nos pilares também houve o destacamento da pintura, sendo que a cor visível se encontra também sobre outra demão de tinta anteriormente aplicada (de tonalidade verde), comprometendo a aderência.

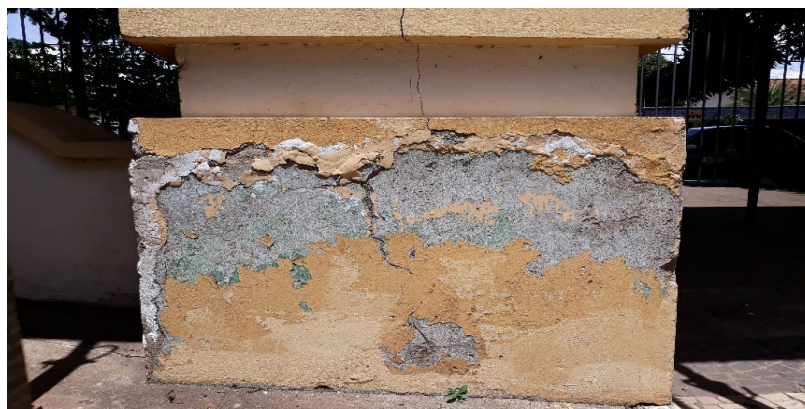
Figura 15. Incidência de fissuras e descoloração da pintura

A descoloração da pintura foi verificada podendo ter sido causada principalmente pelo envelhecimento natural desta. Outros fatores como uso da tinta de coloração amarela, mais suscetível aos raios ultravioleta, uma vez que o pilar sofre alta incidência aos raios solares, também podem ter agravado o processo de descoloração. Foram percebidas fissuras na base dos pilares causadas possivelmente pela retração de materiais cimentícios ocasionada pela perda de água por evaporação em estado fresco ou endurecido e pela variação da temperatura devido à alta incidência da luz solar (Figura 15). Foram notadas bolhas na pintura dos pilares causadas pela presença de umidade (que podem terem sido absorvidas pelas fissuras no emboço, e da pressão hidrostática causada quando a sua evaporação pelos poros da argamassa, rompendo e “empurrando” a película de pintura), falta de aderência e possíveis falhas de aplicação como execução de camada espessa, sob condições extremas de calor em superfície suja e não preparada para aplicação.
