Evaluación del frente de carbonatación de una estructura de hormigón sometida a hollín de fuego.

Carbonation deep evaluation of a concrete structure subjected to fire soot.

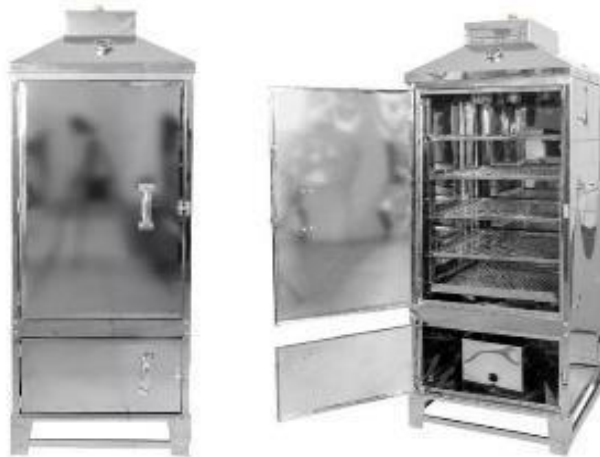
Figura 2. Ahumador utilizado como recinto para la quema de los cuerpos de prueba.

El recinto tenía 50 cm de ancho, 40 cm de profundidad y 1,55 m de altura. Además, contaba con un termómetro en la parte superior para controlar la temperatura, asegurando que no superara los 200 °C. Esto es importante porque, a partir de esta temperatura, comienza la deshidratación del C-S-H, generando silicatos anhidros y provocando pérdida de resistencia (Neville, apud, Costa, Figueiredo, & Silva, 1997).

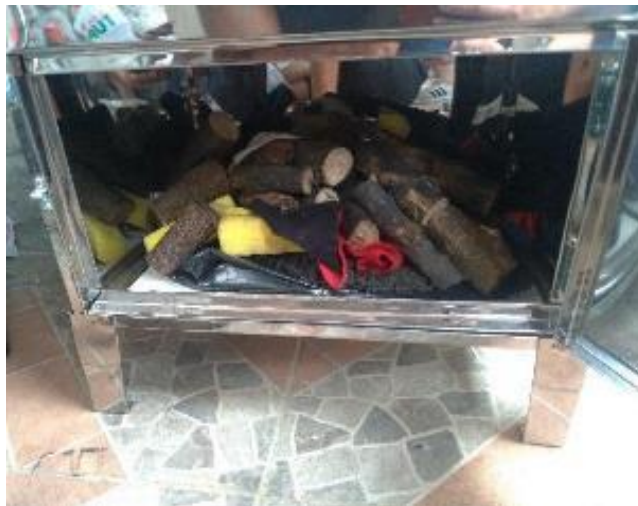
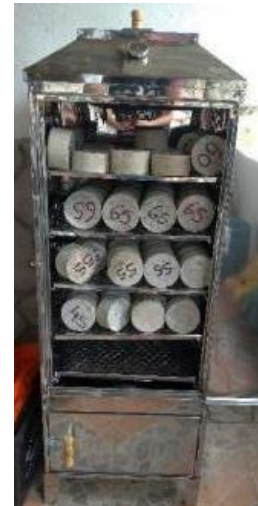
Figuras 4 y 5. Izquierda: Materiales para quema en el interior del recinto. Derecha: Cuerpos de prueba dispuestos dentro del recinto, con cada proporción ubicada en un nivel del recinto.

En la bibliografía consultada, no se encontraron normas técnicas que orientaran ensayos similares para la impregnación de hollín en cuerpos de prueba sin contacto con la temperatura. Por lo tanto, el criterio de quema consistió en realizarla en la parte inferior del recinto, como se muestra en la Figura 4, mientras que los cuerpos de prueba se colocaron en el interior (parte superior) del recinto (Figura 5). Se utilizaron 20 discos de cada proporción, que fueron expuestos al humo sin contacto directo con la llama, junto con un recipiente con tierra colocado dentro del recinto.

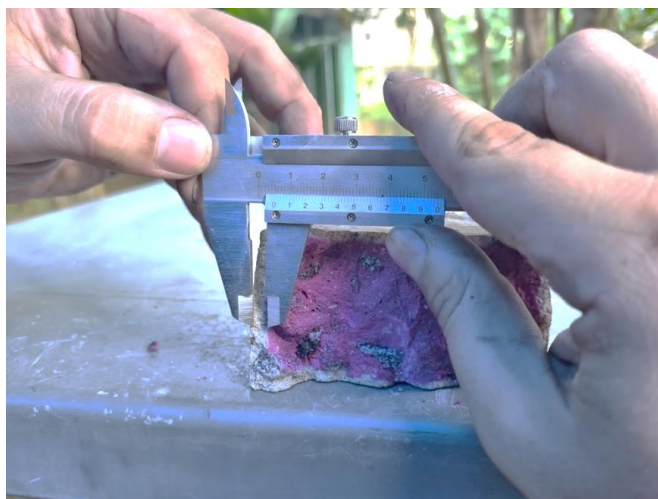
Figura 7. Medición del área carbonatada.

Situación 5- Detalle del procedimiento de medición del área carbonatada con un calibre midiendo siempre la zona más profunda siendo "e" la medida entre el inicio de la reacción de la fenolftaleína y la cara de la pieza.

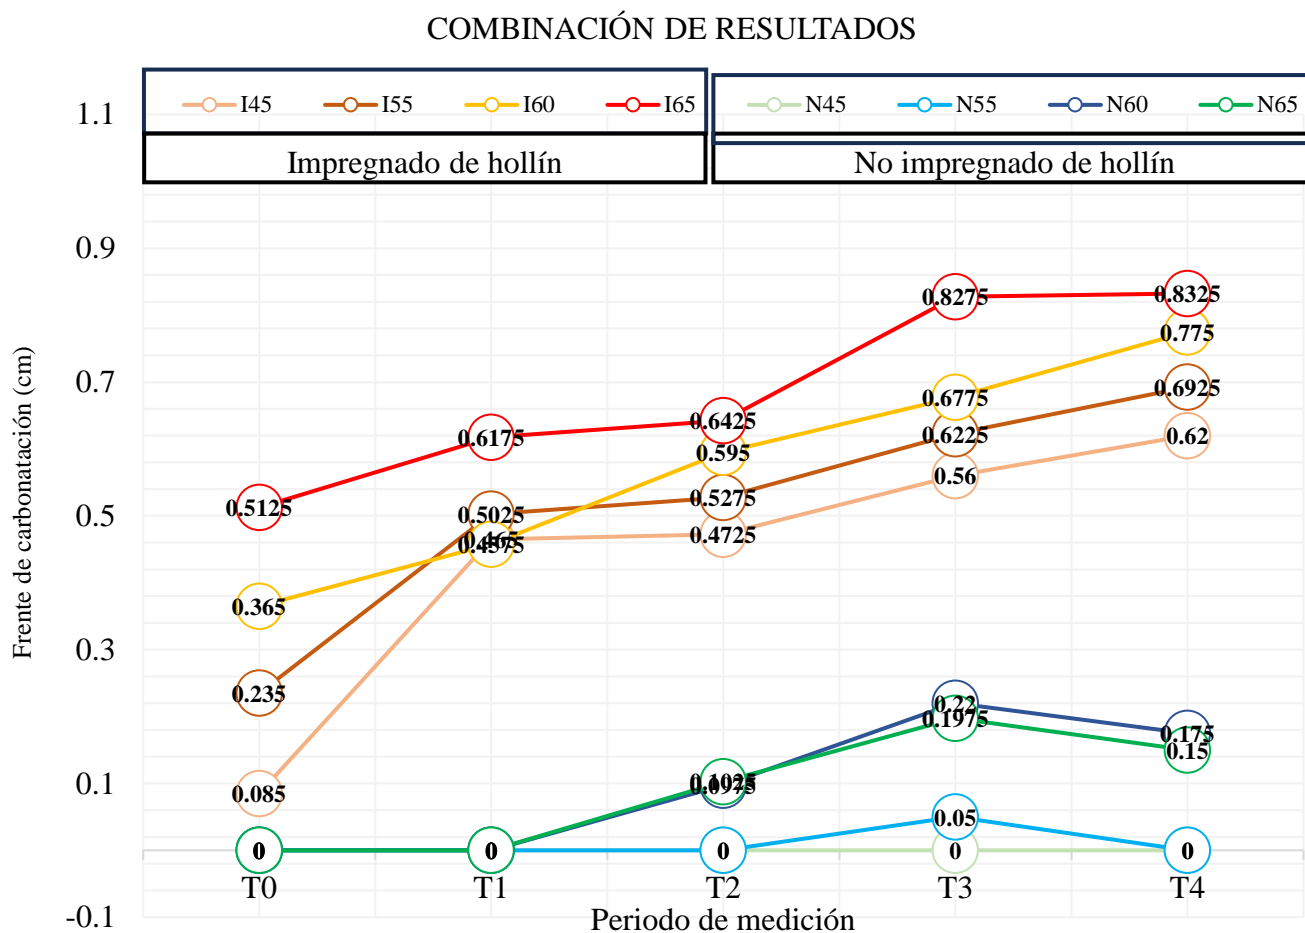
Gráfico 1. Frontera de carbonatación a lo largo del tiempo entre los cuerpos de prueba no impregnados e impregnados para todas las proporciones de concreto.

Sin embargo, es posible observar que la frontera de carbonatación avanzó a mayor velocidad en los cuerpos de prueba que fueron sometidos a temperaturas de hasta 200°C en el proceso de combustión y que posteriormente estuvieron 365 días sometidos a intensa impregnación de hollín y a un ambiente agresivo post-incendio.

De inmediato, fue posible observar que los valores de carbonatación presentes en la columna T0 del gráfico demuestran que el avance de la frontera de carbonatación inmediatamente después de la quema del material y la impregnación de hollín fue de 0,085 cm para la proporción a/c 0,45; 0,235 cm para la proporción a/c 0,55; 0,365 cm para el panel a/c 0,60; y 0,5125 cm para el panel a/c 0,65.

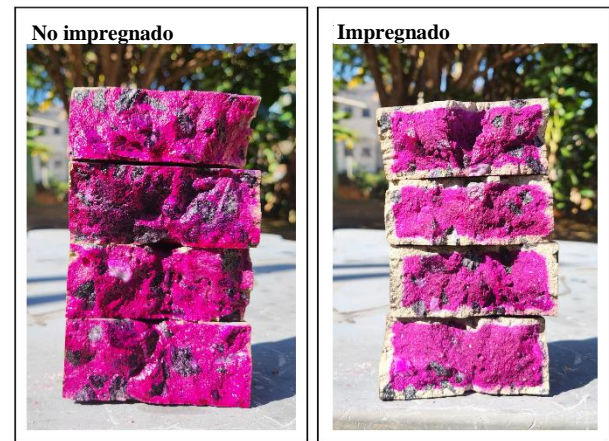
Figura 9. Comparación de la medición de la frontera de carbonatación con fenolftaleína, en la proporción de relación agua/cemento 0,55, al final de los 360 días del experimento.

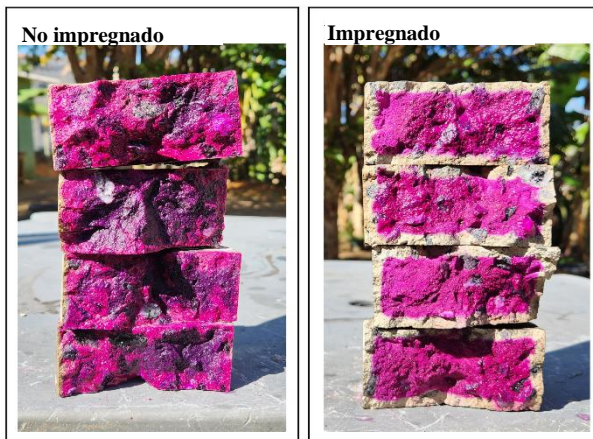
Figura 10. Comparación de la medición de la frontera de carbonatación con fenolftaleína, en la proporción de relación agua/cemento 0,60, al final de los 360 días del experimento.
