Revista **ALCONPAT**

Revista Latinoamericana de Control de Calidad, Patología y
Recuperación de la Construcción

| | C. Andrade, R. D'Andrea: La resistividad eléctrica como parámetro de control de hormigón y de su durabilidad. | 90 |
| | V. Millano, O. Troconis de Rincón, M. Sánchez, M. Fernández, R. Fernández, W. Campos, S. Delgado, J. Guanipa y J. Delgado: Evaluación y criterios de rehabilitación de la estructura de concreto reforzado de una refinería en un medio marino-costero | 99 |

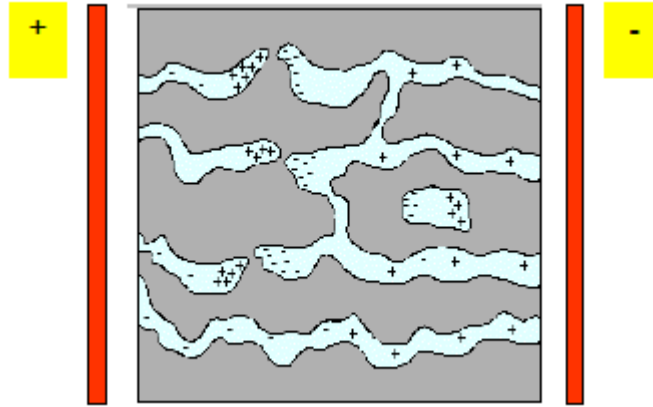
Figura 1. La porosidad se puede evaluar por la resistencia al movimiento de las cargas eléctricas (los iones) de la fase acuosa de los poros del hormigón

Donde R es la resistencia eléctrica que se mide aplicando un voltaje V y midiendo el paso de corriente I. Esa relación es igual a la resistividad por el factor geométrico l/A, es decir por la l= distancia entre electrodos y A= área transversal de paso de la corriente.

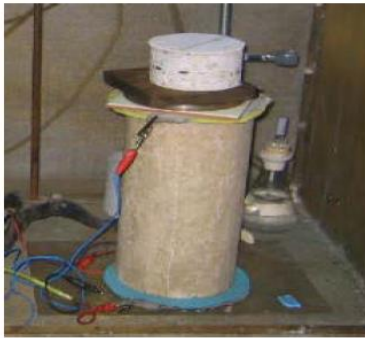
Figura 2. Método directo

Puede realizarse colocando unos electrodos en las caras paralelas de las probetas cilíndricas o usando el “método de las 4 puntas” como indican las figuras 2 y 3 adjuntas. Para la medida rápida de la Resistividad en el hormigón e in situ se ha desarrollado entre el IETcc y Geocisa un Resistímetro portátil que se muestra en la figura 4.

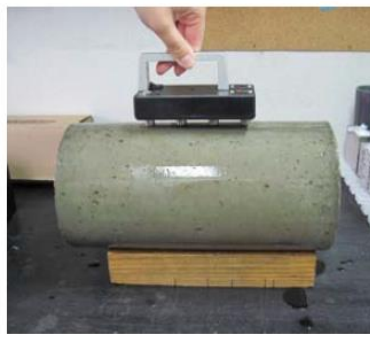
Figura 3. Método de las 4 puntas

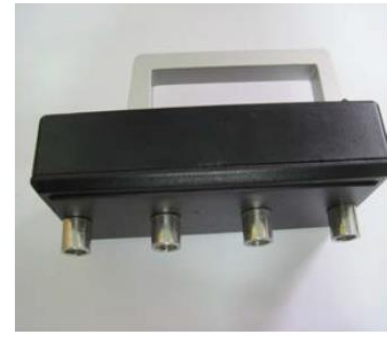
Figura 4. Resistivímetro portátil

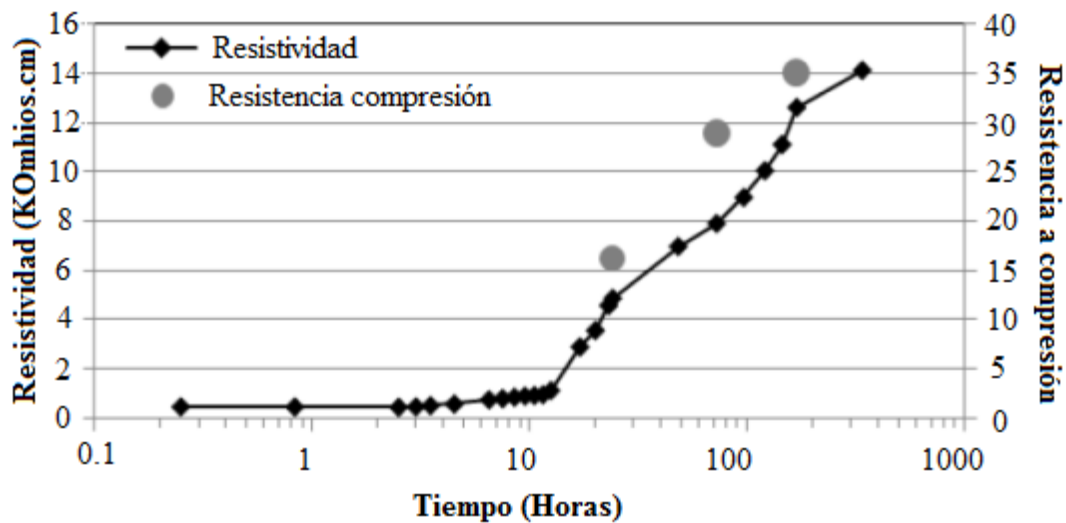
Figura 5. Desarrollo de la resistividad durante el fraguado y endurecimiento

Dado que al mezclar el cemento con el agua se obtiene una suspensión, la Resistividad al principio del mezclado es muy baja pero, según va hidratándose el cemento y el hormigón va fraguando y endureciendo, la resistividad aumenta. En la figura 5 se muestra un ejemplo de la curva de resistividad durante las primeras 24h. El desarrollo de la curva permite identificar la acción de los aditivos, así como otros aspectos del fraguado (Andrade y Rebolledo, 2011).

La relación con la resistencia a compresión que se indica en esta figura 5 también está siendo objeto de estudio (Andrade et al, 2009) y se están desarrollando expresiones matemáticas que ligan ambos parámetros, lo que permitiría al fabricante predecir la resistencia mecánica desde las primeras horas.

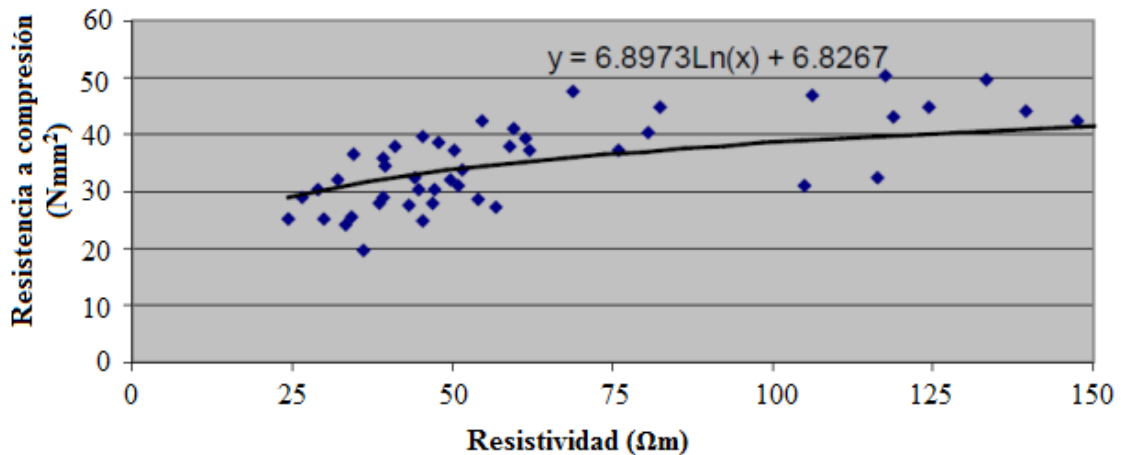
Figura 6. Relación entre resistencia a compresión y resistividad para un tipo de cemento.

La evolución de la resistividad es paralela a la de la resistencia como se muestra en la figura 6 y por ello la resistividad permite además de predecir la resistencia, indicar el “factor de edad” que es esencial para los modelos de durabilidad que se comentaran a continuación. La figura 7 muestra la inversa de la resistividad con el tiempo para un hormigón de la que se puede calcular el factor de edad q que se indica en la ecuación (2).

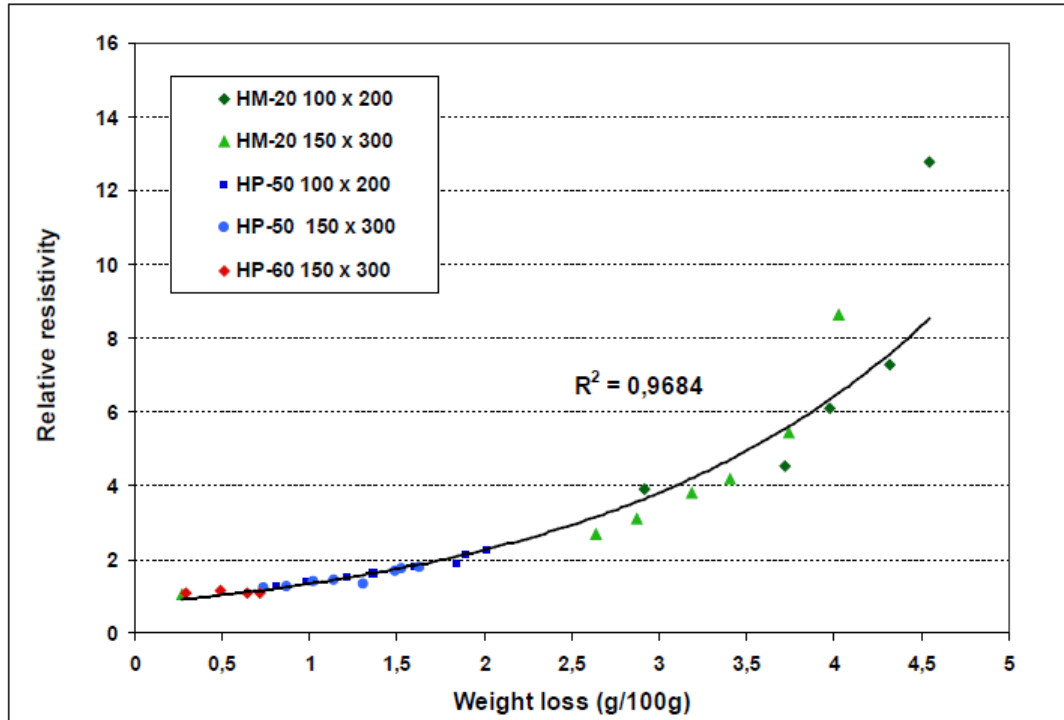
Figura 8. Resistividad relativa frente a pérdida de peso por secado en el curado

posible encontrar un porcentaje de saturación relativa de los poros que cuantifica el grado de curado (figura 8). Esta relación obtenida en (Fernández, 2008) resulta un método muy sencillo de control en obra del curado.

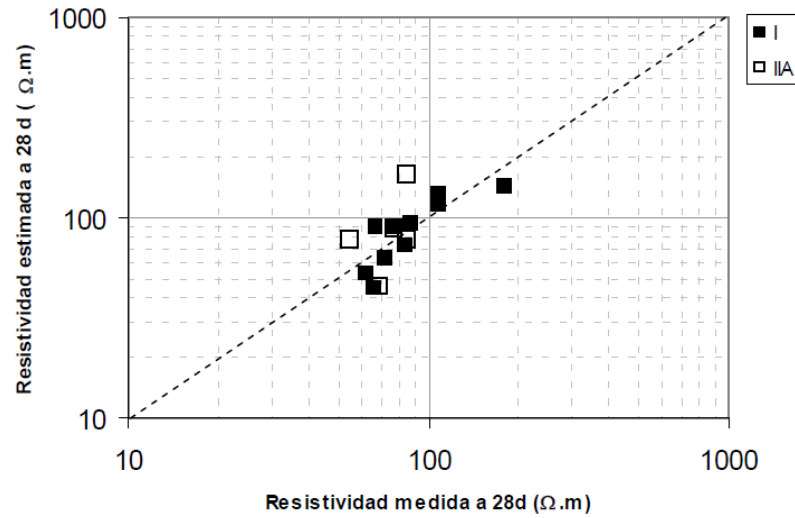
Figura 9. Relación entre los valores de la resistividad, medidos a los 28 días y estimados a partir del modelo basado en la ley de Archie

Así, suponiendo un contenido en cemento por m³ de hormigón, es decir un volumen de pasta por m³, se puede calcular la relación a/c que permite obtener una determinada porosidad y con ello una determinada resistividad del hormigón. Para completar el estudio es necesario también aplicar el “factor de tortuosidad” que se ha calculado para cada tipo de cemento. En la figura 9 se dan las relaciones encontradas en una serie de hormigones estudiados entre resistividad eléctrica calculada y medida. La metodología que se puede seguir es:

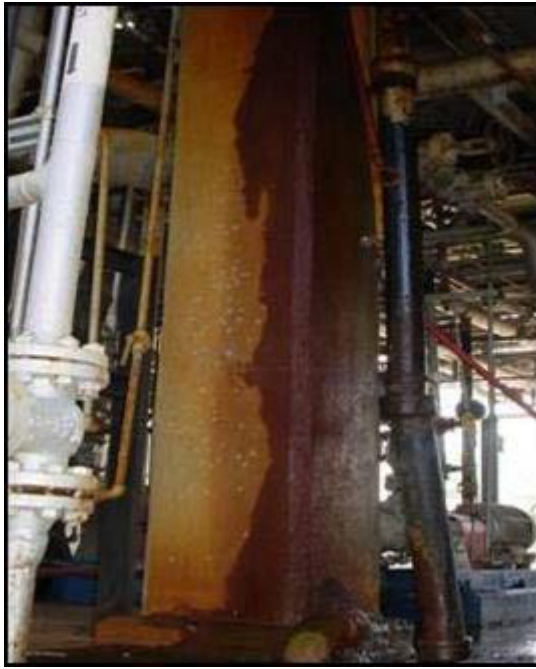
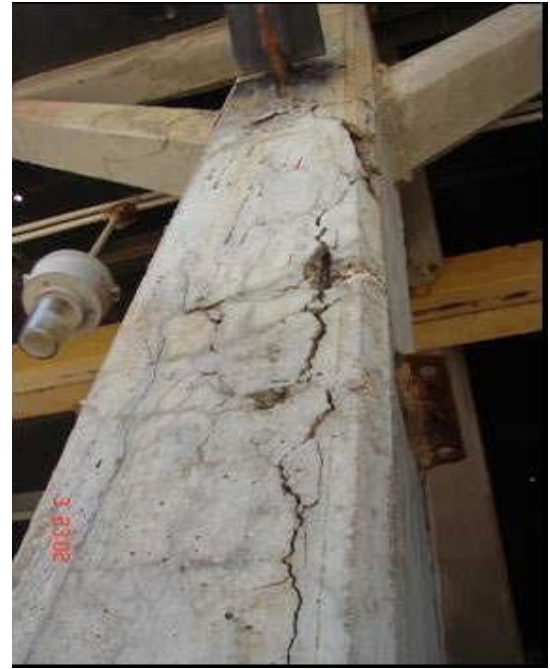
Figura 3. Levantamiento fotográfico de algunas columnas del eje B del primer y segundo nivel. (a) Cara Oeste y Sur con manchas de óxido, humedad y totalmente fofas. (b) Cara Norte de una columna del eje B del segundo nivel con grietas de gran espesor.

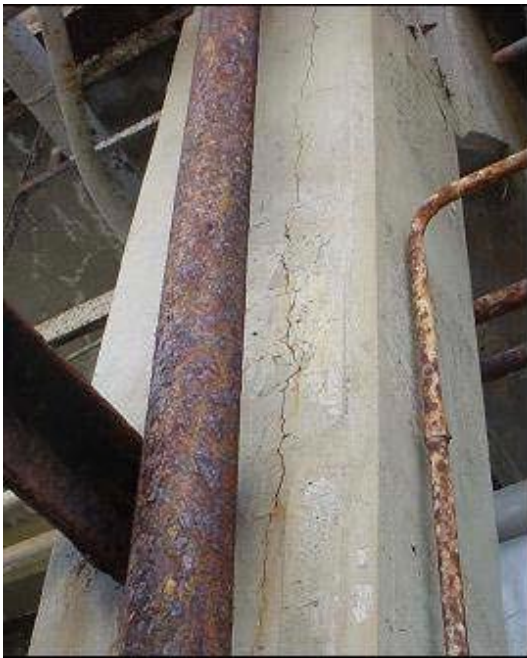
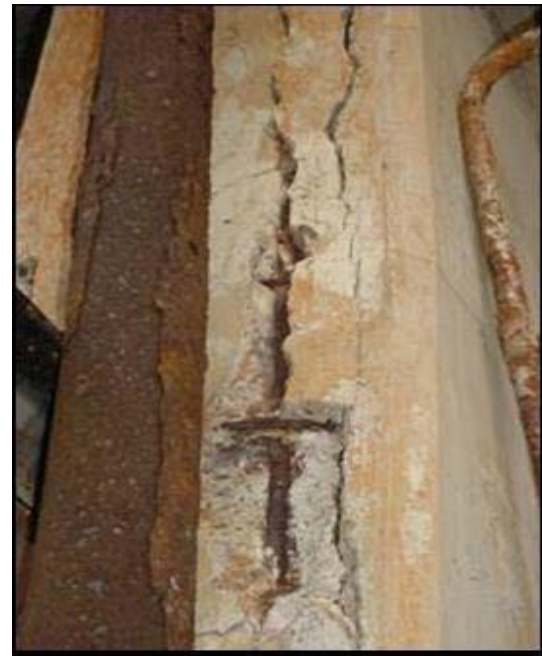
Figura 4. Levantamiento fotográfico de la Cara Este en la columna 1AC2. (a) Inspección 2002. (b) Inspección 2007, evidenciando el incremento de este daño con el tiempo de exposición.

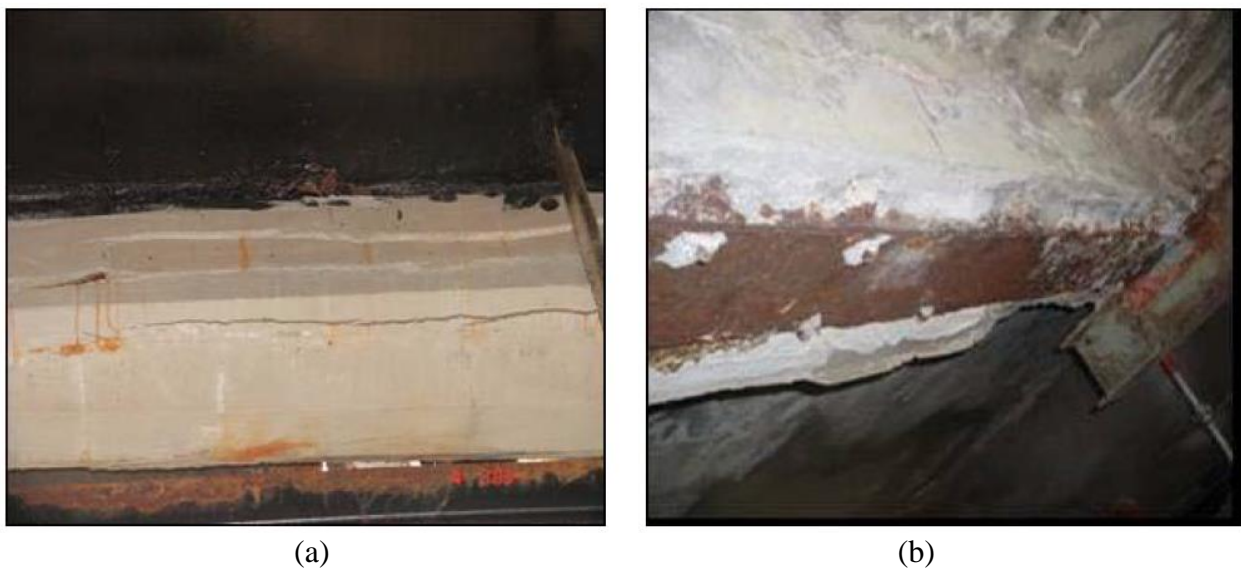
Figura 7. Levantamiento fotográfico de algunas vigas secundarias con los daños típicos encontrados. a) agrietamiento, b) delaminación con acero expuesto y concreto restante lixiviado y con depósitos de sal.

Es importante mencionar que las vigas secundarias, orientadas de norte a sur, presentan un deterioro generalizado mayor al mostrado por las vigas principales, con daños localizados significativos como se observa en la Figura 7. Esto amerita la total sustitución del concreto en todos estos elementos, lo cual ya se había indicado en la oportunidad de la primera inspección (Sánchez et al, 2007), pero no se realizó, sino que se ejecutaron reparaciones localizadas. Esto potenció la corrosión del acero en la zona no reparada, dada la formación de celdas galvánicas.

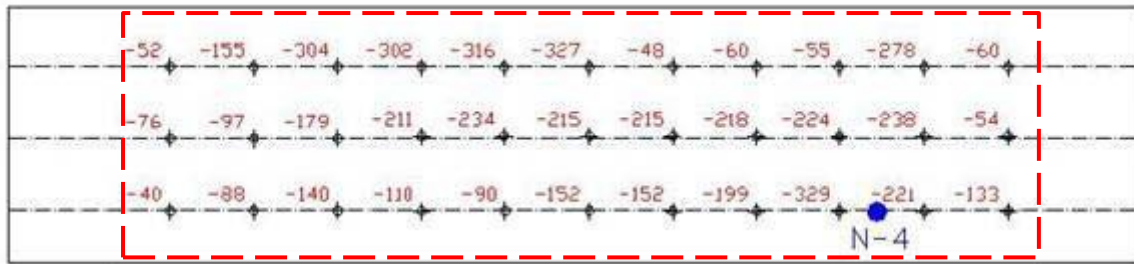
Figura 9. Potenciales de corrosión medidos en la zona reparada de una viga secundaria del primer nivel, parcialmente reparada, en la zona demarcada.

En la Figura 9 se muestra uno de los resultados típicos para una de las vigas parcialmente reparada, donde la evaluación se efectuó sobre la zona reparada; alcanzándose potenciales de hasta -329 mV vs Cu/CuSO₄, lo que indica una alta potencialidad de corrosión del refuerzo (más negativo que -250 mV vs. Cu/CuSO₄), independiente de la cercanía a la zona no reparada. Esto sugiere que la reparación no fue de la calidad requerida para este ambiente de exposición. Adicionalmente, como se muestra en el levantamiento de daños (Figura 10), ya se presentan fisuras, tanto en zonas reparadas como en aquellas que no lo fueron.

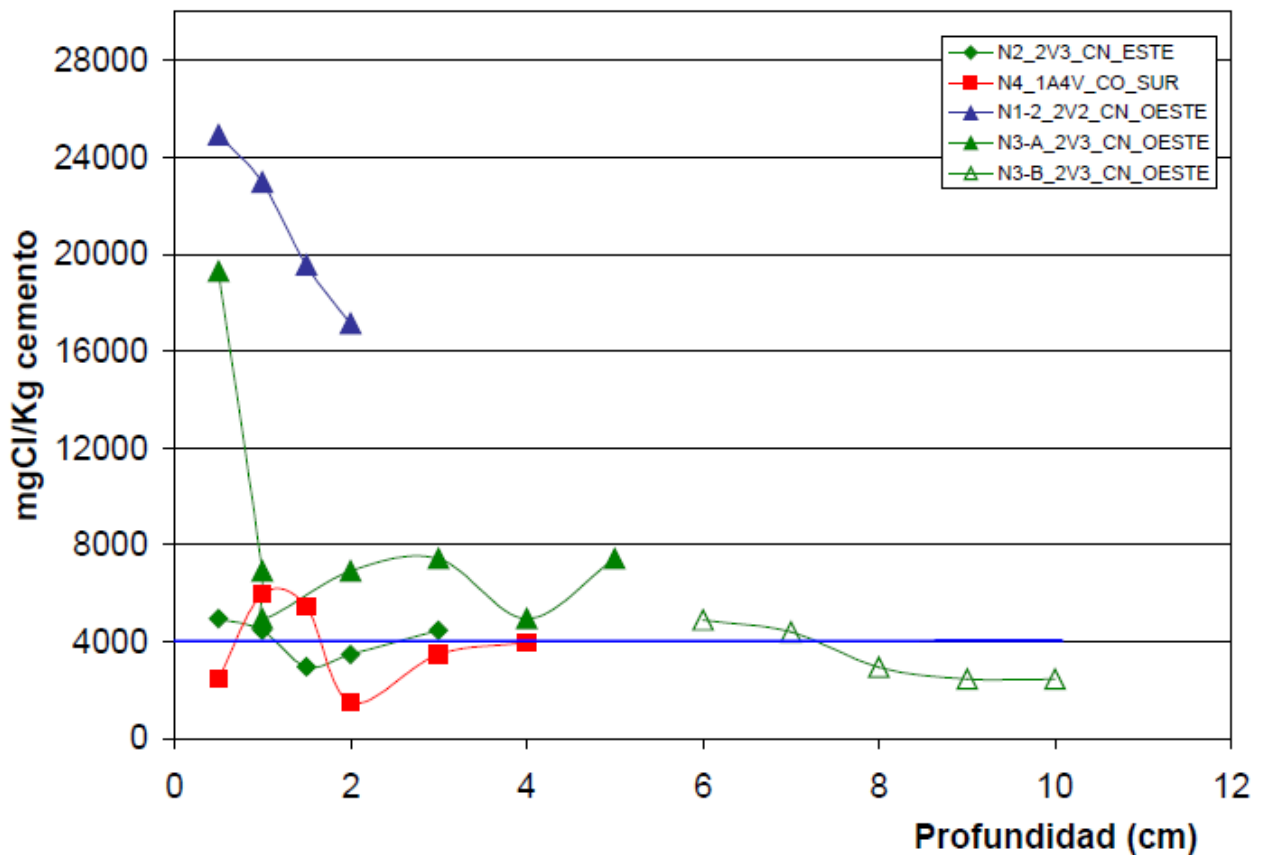
Figura 12. Perfil de concentración de iones cloruro solubles en muestra de concreto correspondiente a los testigos extraídos en Vigas

La Figura 12 muestra el contenido de iones cloruro encontrado en diferentes vigas. Para el caso del Núcleo N3, este se dividió en dos partes debido a que presentó una zona reparada (N3A) y otra no (N3B). En general las vigas muestran un alto contenido de cloruros, particularmente en las zonas no reparadas (N1); mientras que en el resto de los testigos (N2, N3A y N4), tomados en zonas reparadas, aún cuando el contenido de cloruros no es tan alto ya se encuentra en el orden de los 4.000 ppm a profundidades de 4 cm, a pocos años (< 4) de su reparación. Esto puede deberse no solo a la contaminación externa, sino a la difusión de iones cloruro desde las zonas no reparadas, lo cual se facilita por la alta humedad imperante en la zona (riego constante de agua y ambiente marino tropical).

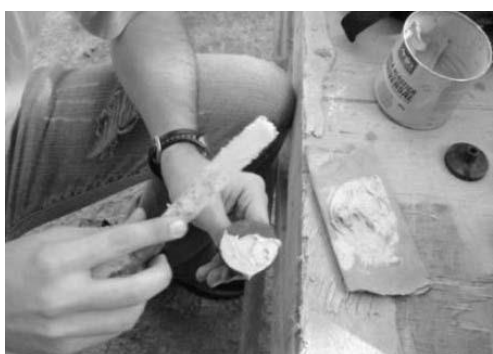
Figura 1. Aplicação da cola na pastilha para posteriormente fixar na parede

- a) Limpeza da superfície e execução da marcação com gabarito das posições onde seria realizado o ensaio;
- b) Colagem da pastilha (Figuras 1 e 2);
- c) Após a secagem da cola, acoplamento do equipamento de aplicação de esforço à tração na pastilha (Figura 3);
- d) Aplicação da carga até a ruptura da fração superficial do revestimento (Figura 4);
- e) Anotação da carga e registro da forma de ruptura (diâmetro e profundidade do arrancamento) observado nas Figuras 5 e 6.

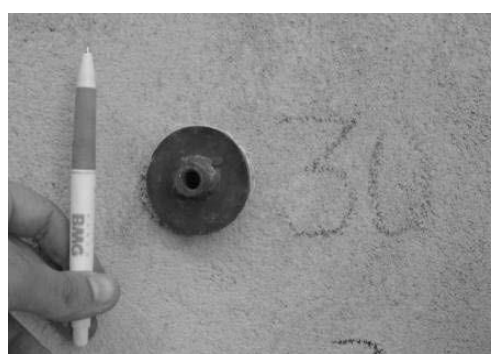
Figura 2. Pastilha metálica colada no revestimento.

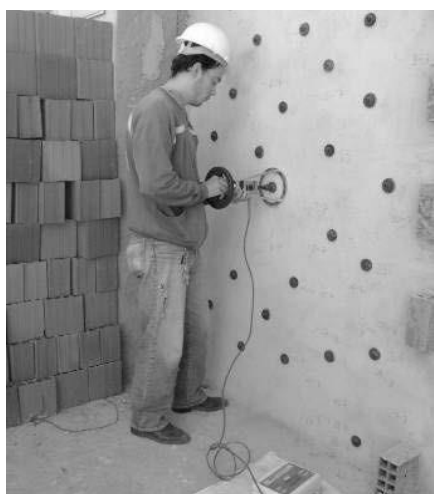
Figura 3. Realização do ensaio

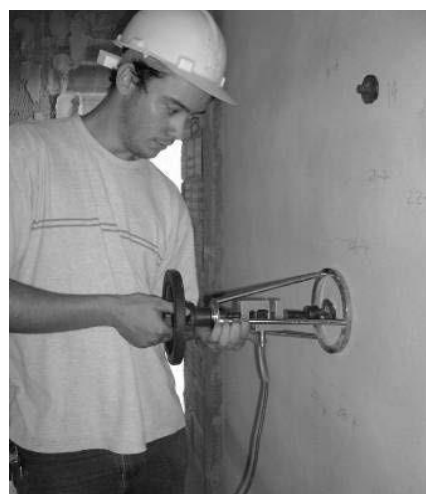
Figura 4. Detalhe da célula de carga do equipamento de arranchamento

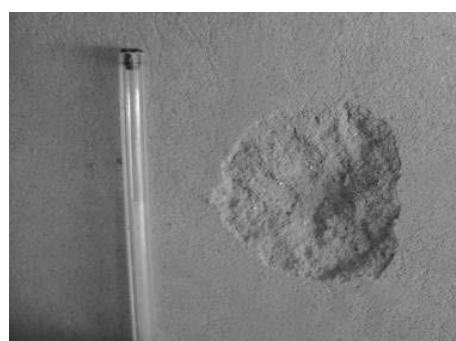
Figura 6. Ruptura tipo profunda

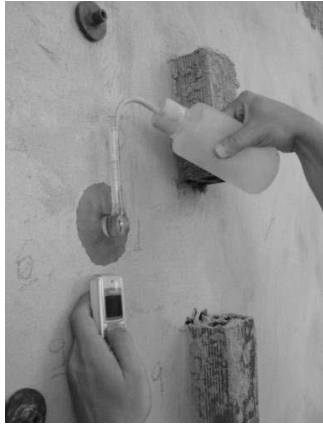
Figura 7. Ensaio de Permeabilidade/absorção.

Complementarmente, foram realizados os ensaios de resistência de aderência à tração - NBR 13528 (ABNT, 1995), com 6 corpos-de-prova, permeabilidade/absorção de água pelo método do cachimbo CSTC – NIT 140 (CSTC, 1982), com 3 corpos-de-prova (Figura 7), e esclerometria de pêndulo, com 10 impactos por situação (Figura 8).

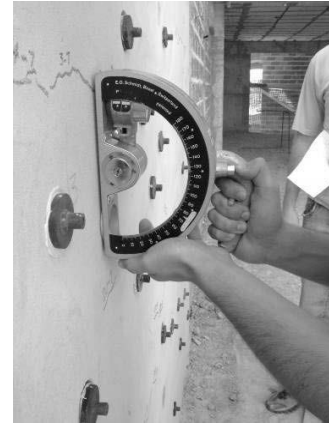
Figura 8. Esclerômetro de pêndulo.

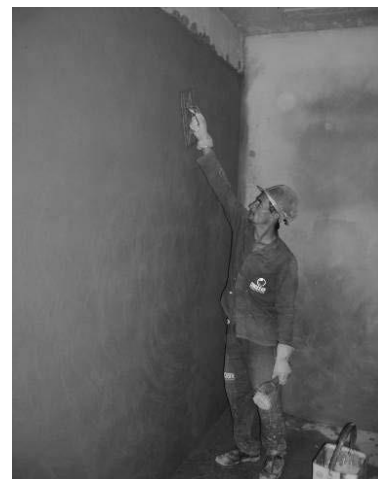
Figura 10. Desempenamento do emboço para o acabamento.

Todos os painéis de revestimento em argamassa foram executados por profissionais experientes que realizaram as etapas de chapisco (nas paredes pré-definidas), lançamento da argamassa (Figura 9), sarrafeamento com régua metálica e acabamento com desempenadeira (Figura 10). Cabe destacar-se que estes procedimentos sofrem variações da força do lançamento (na aplicação) e da pressão exercida no sarrafeamento e desempeno (acabamento) em função da ergonomia do operador (observar nas Figuras 9 e 10 que na altura média do painel as condições de trabalho são bem melhores do que na parte superior ou inferior).

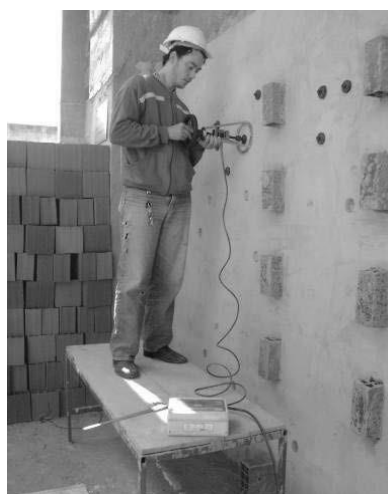
Figura 11. Realização do ensaio em alturas mais elevadas.

No caso da realização dos ensaios, cuidados especiais foram tomados para garantir posição ergonômica do operador, utilizando-se para tanto uma plataforma quando da realização dos ensaios nas partes superiores dos painéis (Figura 11). Os experimentos foram realizados por três operadores distintos (α , β e γ), mas a grande maioria por dois deles por α e β , que, portanto, serão objeto de análise neste artigo.

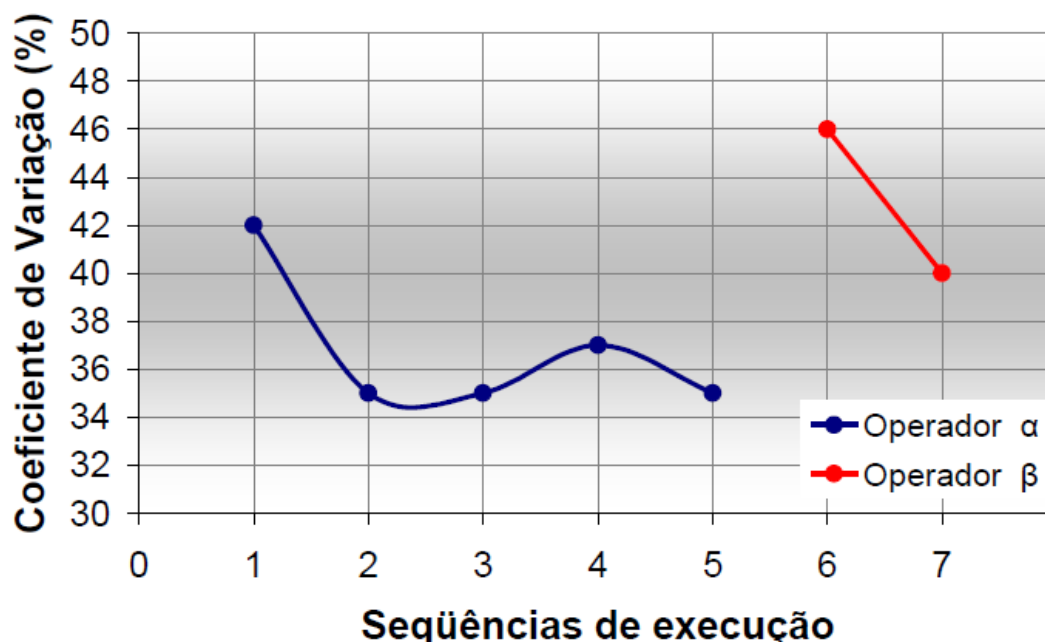
Figura 13. Coeficiente de variação dos resultados de resistência superficial em função da seqüência cronológica de execução, separados por operador.

Os ensaios foram realizados seguindo a seqüência cronológica de execução apresentada na Tabela 5, a influência do operador na variação dos resultados, bem como do ganho de experiência por parte dos operadores na redução do coeficiente de variação, pode ser observada na Figura 13.

Os resultados das seqüências 1 e 6 demonstram os coeficientes de variação obtidos na primeira execução do ensaio para cada um dos operadores α (e β), os quais ainda n ão tinham experiênci na realizaçã do teste e, portanto, introduziram grande variaçã nos resultados. Apõs a primeira execuçã os coeficientes de variaçã obtiveram uma queda significativa, de 7% e 6%, respectivamente para os operadores α e β , ficando mais estáveis, por volta de 36%. Observa-se entã a necessidade de treinamento da mã-de-obra que realizarã o ensaio, visando à reduçã da variabilidade obtida.

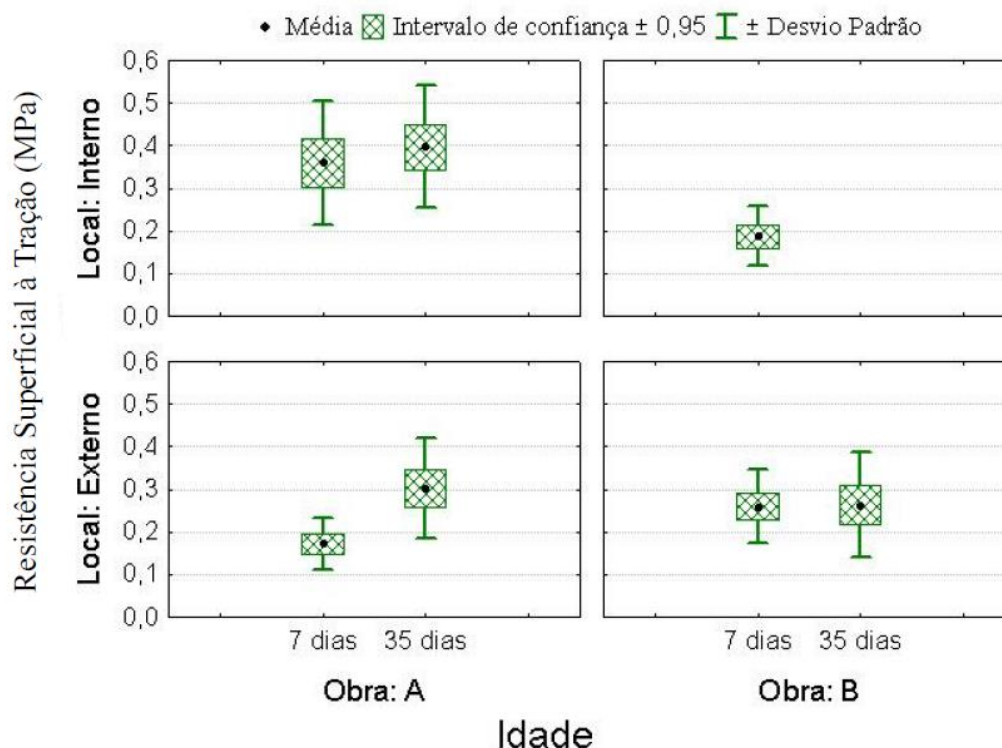
Figura 15. Valores médios globais da Resistência Superficial à Tração (em MPa) para todos os traços de argamassa estudados com seus intervalos de confiança de 95% e seus desvios padrões.

Na Figura 15 pode-se observar a evolução da resistência superficial à tração ao longo do tempo; todos os revestimentos estudados apresentaram um comportamento semelhante e tiveram um crescimento nos resultados dos 7 dias para os 35 dias de idade. O maior crescimento ocorreu na parede externa da Obra A. Isto pode ser explicado em função do traço da Obra A ser mais rico em cimento, o que lhe confere um maior ganho de resistência ao longo do tempo.

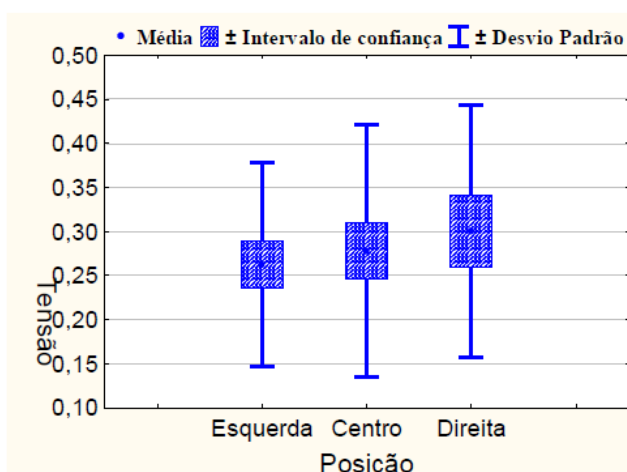
Figura 17. Valores médios globais da resistência superficial (em MPa) em relação à posição na horizontal.

Para analisar a influência da ergonomia nos resultados de RST, o painel foi dividido em níveis de distribuição vertical e horizontal, mostrados na Tabela 10. As Figuras 17 e 18 mostram os resultados dos valores médios globais da resistência superficial em relação à posição na horizontal e na altura, respectivamente.

Cabe salientar-se que as regiões “alto” e “baixo” dos painéis, contém, respectivamente, encontros com a laje e com o piso, já nas laterais (posição horizontal), os painéis da obra B têm em sua lateral esquerda o encontro de paredes. Estas situações restringem os movimentos completos do operário na fase de execução, aplicação e acabamento, do revestimento de argamassa o que prejudica a resistência superficial. Com base nessa informação podem-se explicar as oscilações de resistência encontradas (Figuras 17 e 18); observa-se que nas regiões onde o movimento é restrito há uma redução no valor de tensão comparado com as regiões de livre movimentação. Por outro lado, as variações observadas com relação à altura, são explicadas também, e principalmente, pela maior energia de aplicação da argamassa (ao chapar), bem como a maior pressão ao sarrafear e desempenar o revestimento, conseqüência da posição mais adequada para a realização do trabalho pelo pedreiro.

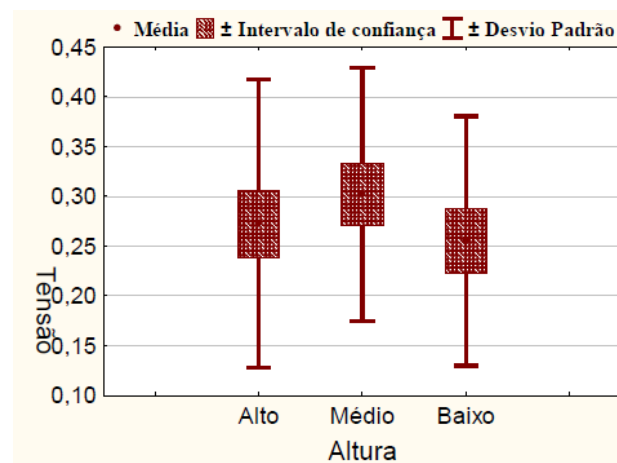
Figura 18. Valores médios globais da resistência superficial (em MPa) em relação à altura.

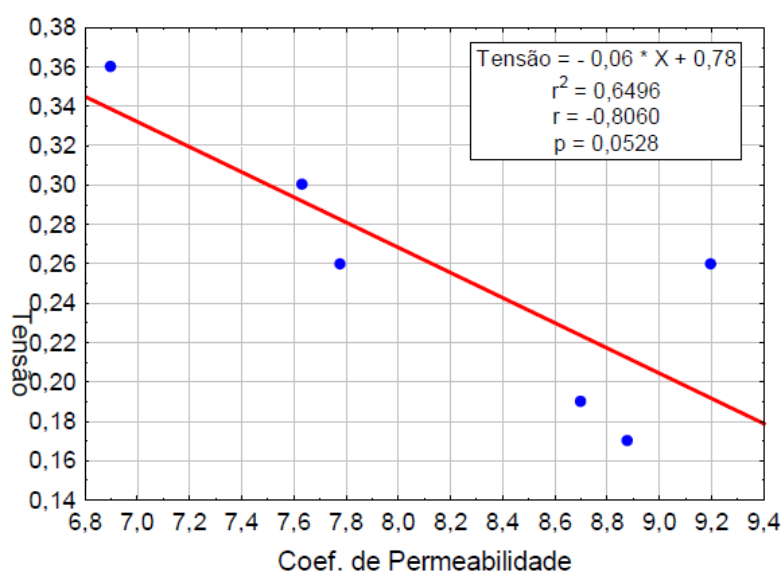
Figura 21. Correlação entre RST (MPa) e coeficiente de permeabilidade (mL. Min) dos revestimentos.

A partir dos gráficos de absorção de água ao longo do tempo, obtidos no método do cachimbo, foram calculados os coeficientes de permeabilidade para cada uma das situações testadas, utilizando a metodologia proposta por Dias (2003). Os valores médios dos coeficientes de permeabilidade estão apresentados na Tabela 13 e a Figura 21 apresenta a correlação obtida entre a RST e permeabilidade dos revestimentos.

RST x coeficiente de permeabilidade - valor de r igual a 0,81, que indica uma correlação forte (Figura 21);

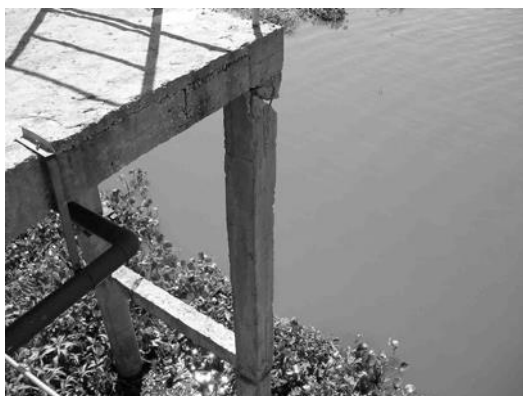
Figura 2. Pilar 25 impactado

ELEMENTO	TIPO DE FALLA	Figura
PILAR 25	Colapso en la sección transversal del pilar	2
VIGA 20	Fisura transversal (3 a 1 mm) de arriba hacia abajo en sector de apoyo sobre el pilar 30	3
VIGA 18	Fisura transversal (3 a 1 mm) de arriba hacia abajo en sector de apoyo sobre el pilar 29	4
VIGA 1 K	Fisura transversal (3 a 1 mm)	5
LOSA 16	Fisura diagonal (3 a 2 mm) partiendo la la viga 1k	6
VIGA 1 J	Fisura transversal (1mm)	
LOSA 18	Fisura transversal (3 a 1 mm) en la unión con la viga 27 en el nudo n° 83	7
PILARES 9 y 10	Desprendimiento del borde externo en el nudo de unión de la viga riostra con el pilar 9. Además se observa el desaplomo del pilar con un desvío de 20 cm en la parte superior respecto a la base.	
PILARES 3, 4, 5, 6, 7, 8, 9, 10, 11 y 12	Se observa el desaplomo de los pilares con un desvío variando de 5 a 20 cm en la parte superior respecto a la base y un desnivel de 5 a 9	8
PILARES 18,19,20, 21,22,23, 31, 32, 33 y 34	Se observa el desaplomo de los pilares con un desvío variando de 5 a 10 cm en la parte superior respecto a la base y un desnivel de 5 a 9 cm en la sección transversal de la pasarela

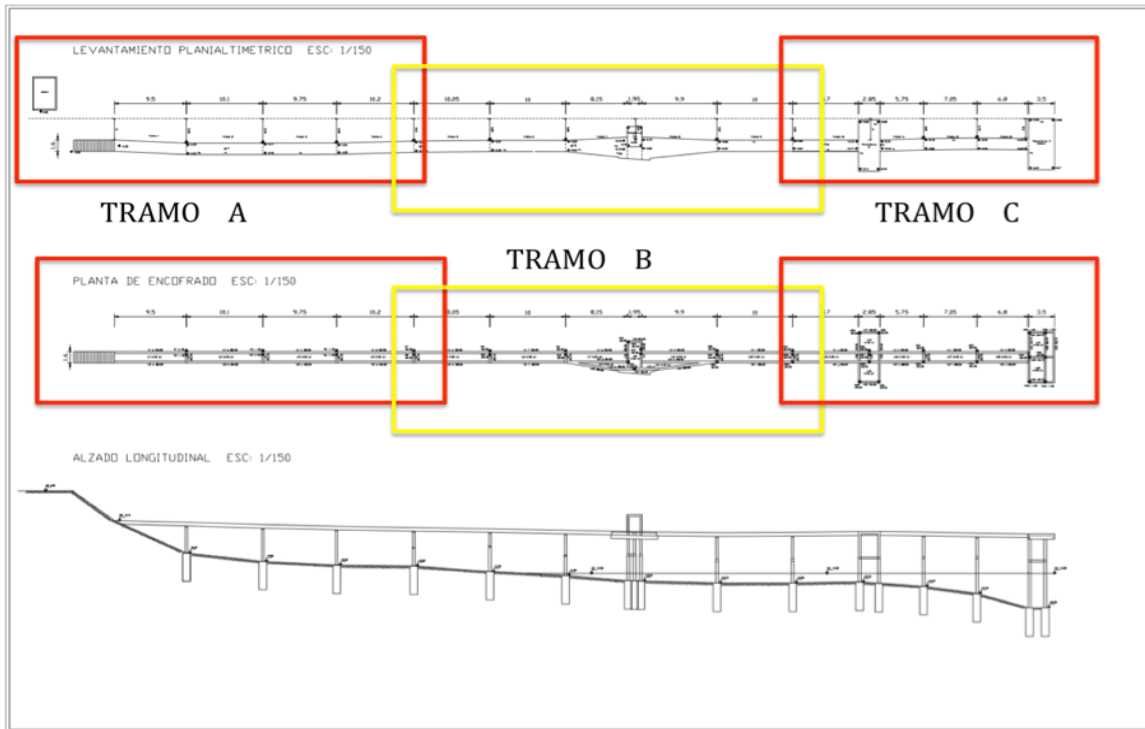
Figura 10. Planta general del muelle y alzado

Se realizó un levantamiento planialtimétrico, en donde se representaron los desniveles verticales y desvíos horizontales de cada punto del muelle respecto a una línea de referencia. También se definió una nomenclatura para cada elemento con la finalidad de ubicar en los planos las patologías observadas.

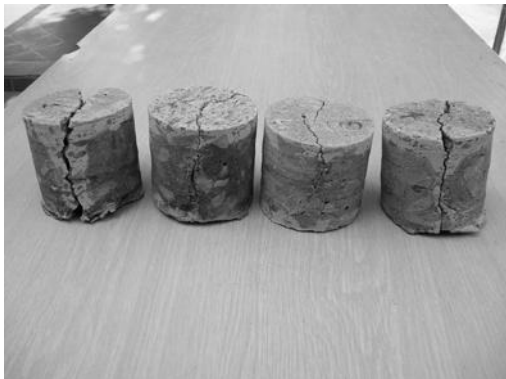
Figura 11. Testigos fisurados

A efectos de tratar de diagnosticar la causa de las fisuras observadas en las losas, se sacaron cuatro testigos sobre fisuras y los otros tres antes citados de lugares no fisurados para determinar luego la profundidad de carbonatación en los recubrimientos y a los costados de las fisuras (en los testigos fisurados) por medio de aspersion con solución de fenolftaleína (Figuras 11 y 12).

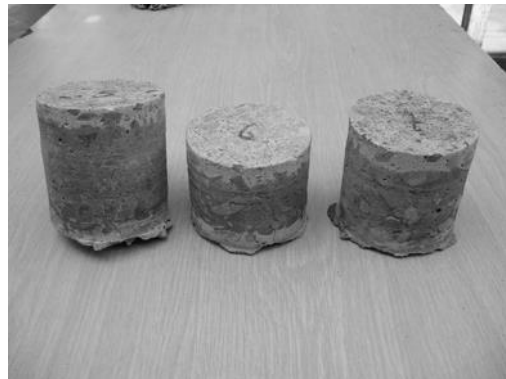
Figura 12. Testigos no fisurados

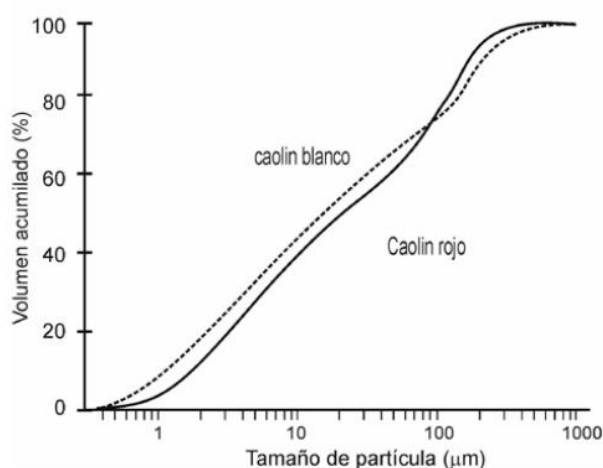
Figura 1. Distribución de tamaño de partícula de los minerales de caolín blanco y rojo

Se obtuvieron 2 minerales de caolín del estado de Zacatecas en México, se etiquetaron como caolín rojo (CR) y caolín blanco (CB). Se recibieron en partículas de 3-24 cm, por lo que requirieron procesamiento de trituración y molienda en molino de bolas. La Figura 1 presenta la distribución de tamaño de partícula de los caolines molidos, ambos minerales tienen partículas más grandes que el CP ordinario, y mayores que las de metacaolines reportados en la literatura cuyos promedios son de alrededor de 5-10µm. La Figura 2 presenta los patrones de difracción de rayos X de los caolines, puede notarse que ambos minerales tienen altos contenidos de cuarzo y que el caolín blanco tiene mayor contenido de caolinita; entre las fases menores están el cuarzo y hematita. Se utilizó un cemento portland compuesto del tipo CPC 30. La Tabla 1 presenta la composición química en términos de óxidos de los caolines y el CP, puede notarse el alto contenido de SiO₂ en los caolines, denotando una baja pureza

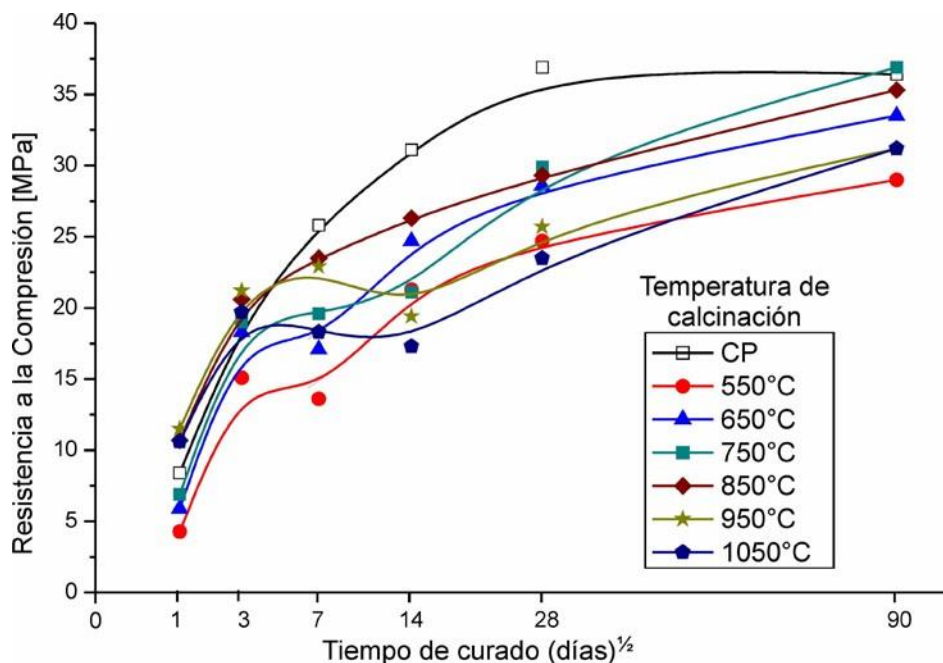
Figura 4. Resistencia a la compresión para morteros 20% Mc rojo calcinado a 550°C, 650°C, 750°C, 850°C, 950°C y 1050°C

Los resultados del Mc rojo se presentan en la Figura 4. En general el desarrollo de resistencia fue más lento que el observado para el Mc blanco (Figura 2). La calcinación a 750°C registró la más alta resistencia a la compresión a 90 días (36.9 MPa); similar al Mc blanco, las menores resistencias se observaron para la calcinación a 550, 950 y 1050°C. El desarrollo de resistencia mecánica de los morteros con Mc rojo fue similar al del mortero con 100%CP en los primeros tres días de curado, y entre 3 y 90 días la resistencias fueron menores que el mortero de referencia. Esto sugiere que la presencia del Mc acelera las reacciones de hidratación del CP y aun existiendo menos CP se lograron niveles aceptables de resistencia mecánica. Sin embargo, en tiempos posteriores la reactividad intrínseca de cada Mc rige la ganancia de resistencia mecánica.

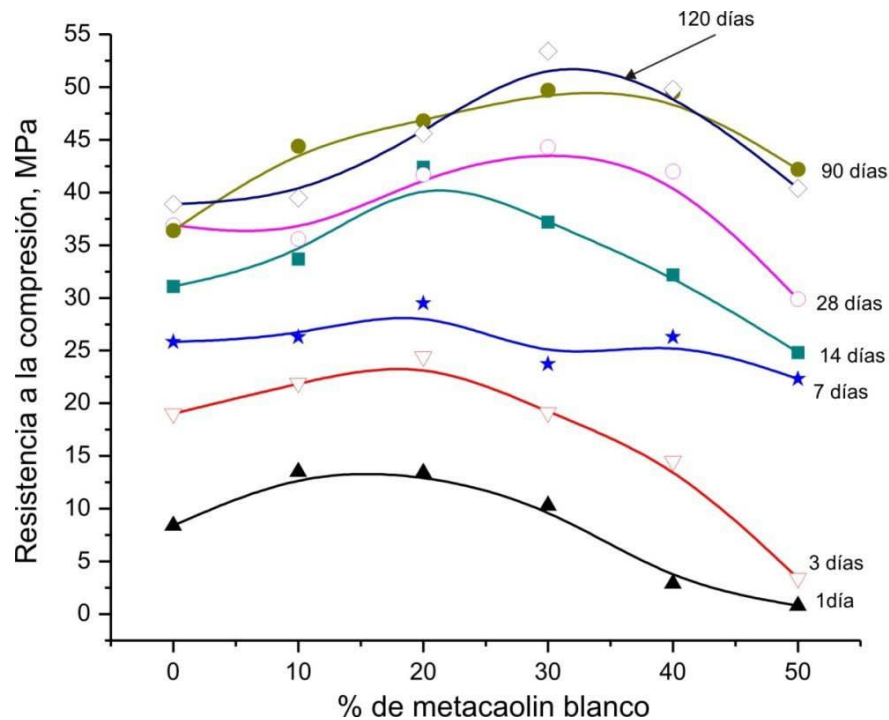
Figura 6. Resistencia a la compresión vs % Mc blanco a varios tiempos de curado a 20°C en húmedo

La Figura 6 presenta el desarrollo de resistencia a la compresión para los morteros con 0-50% de Mc blanco, cada línea representa una fecha de curado. En todas las formulaciones la resistencia a la compresión se incrementó en función del tiempo. Durante los primeros 3 días, los morteros con 10% y 20% Mc blanco alcanzaron las mayores resistencias (incluido el mortero de 100%CP); en este periodo los morteros con 40 y 50% Mc mostraron resistencias menores que el mortero 100%CP. Después de 7 y 14 días las resistencias del mortero con 40% Mc fueron similares al de

referencia. Finalmente después de 90 y 120 días todos los morteros con Mc superaron al mortero de referencia que registró $\approx 36-38$ MPa. Las mayores resistencias fueron para morteros con 30-40% Mc con 50-53 MPa a 120 días.

En general, 10-20% de Mc blanco es favorable en edades tempranas, y en edades tardías es más favorable el remplazo de 30-40% Mc. El uso de 30% Mc tiene un desarrollo de resistencia similar al mortero de referencia en edades tempranas, pero en el largo plazo es más favorable. Los altos niveles de Mc redujeron la resistencia temprana, el desarrollo de ésta depende principalmente del avance de las reacciones de hidratación del CP y el Mc no es tan reactivo; sin embargo, en etapas posteriores, las reacciones del CP se hacen lentas y el avance de la reacción puzolánica favorece el incremento de la resistencia mecánica. En general se considera que el sacrificio de resistencia mecánica a edades tempranas es bien compensado por una reducción de costo por el uso de menor cantidad de CPO y por la obtención de mejores propiedades mecánicas en el largo plazo.

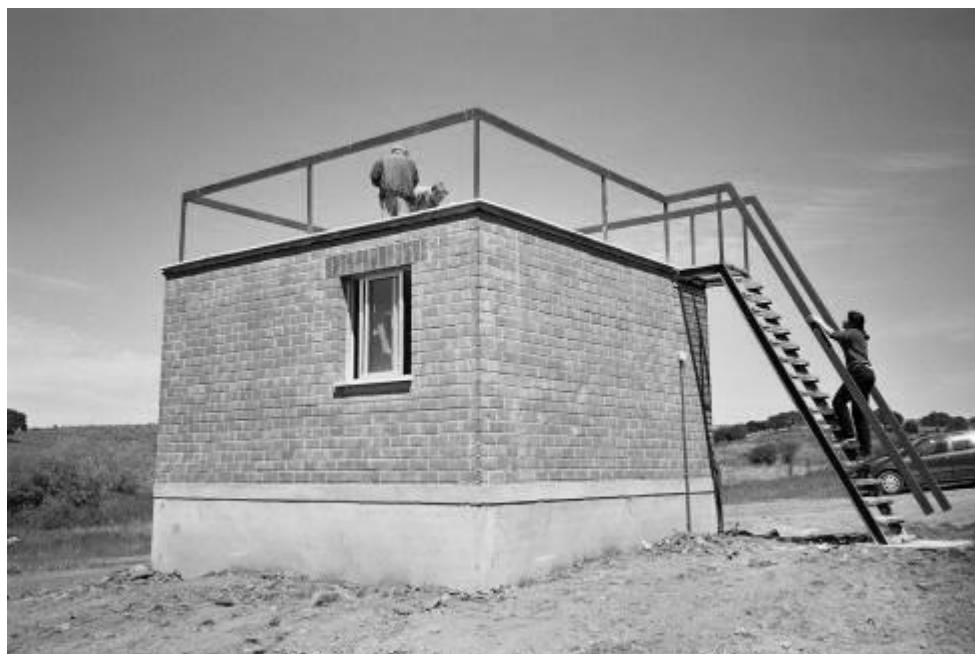
Figura 5. Fotografía del módulo terminado

El módulo cuenta con una puerta de acceso y dos ventanas en fachadas opuestas que se utilizan para provocar una ventilación natural. Además está dotado de red eléctrica a través de un generador de gasoil que garantiza un suministro constante para abastecer a los equipos de medida y a los extractores que se instalen. En la figura 5 se observa el módulo terminado.

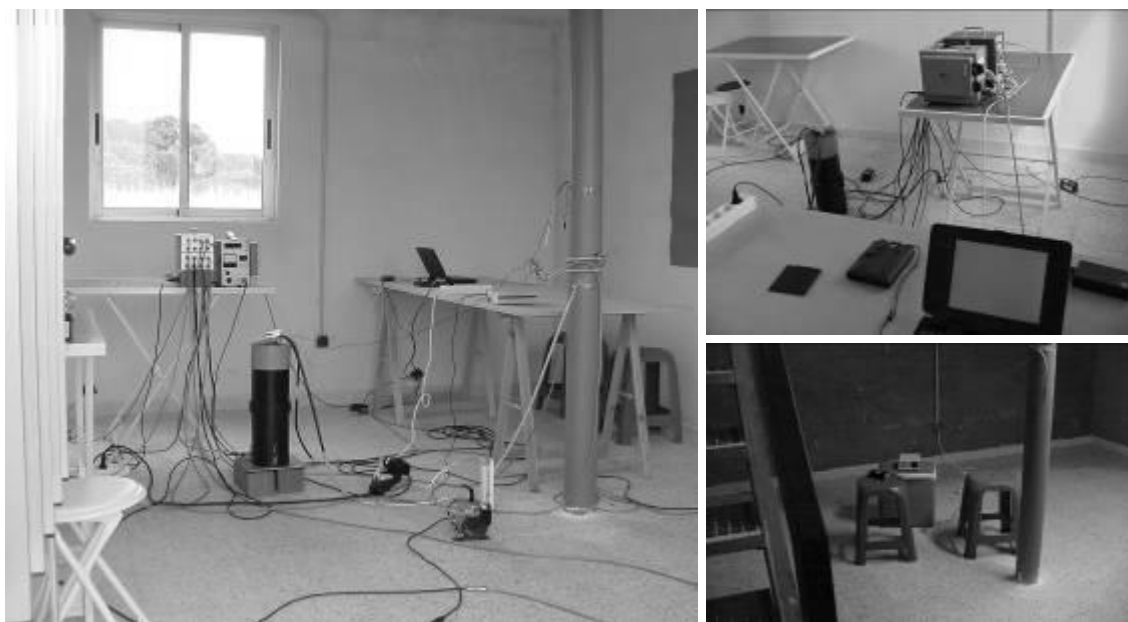
Figura 6. Laboratorio instalado en el interior del módulo para la medida en continuo de los diferentes parámetros de registro.

Para el registro de las concentraciones de radón se han usado equipos DOSEMAN (Sarad) y SCOUT (Sarad) que proporcionan medidas en continuo con promedios de hora en hora.

También se dispone de 8 sondas de temperaturas en el interior y exterior y otras 4 para el registro de diferencias de presión entre el interior y el exterior del módulo y entre la planta superior e inferior. Por otro lado contamos con el uso de información meteorológica a través de la estación de ENUSA en Saelices (lluvia, viento, temperatura, humedad).

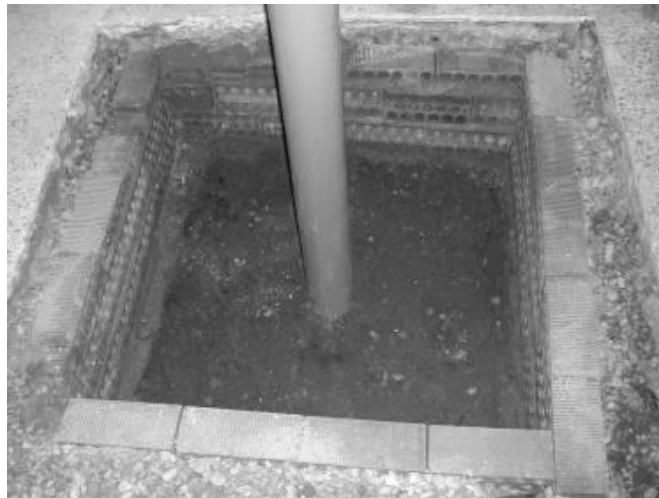
Se han insertado tubos por la parte superior de las arquetas y se les ha conducido hasta cubierta para forzar un tiro natural. (Figuras 13 y 14).

Figura 13. Fotografía de la construcción de la arqueta situada bajo la solera de sótano

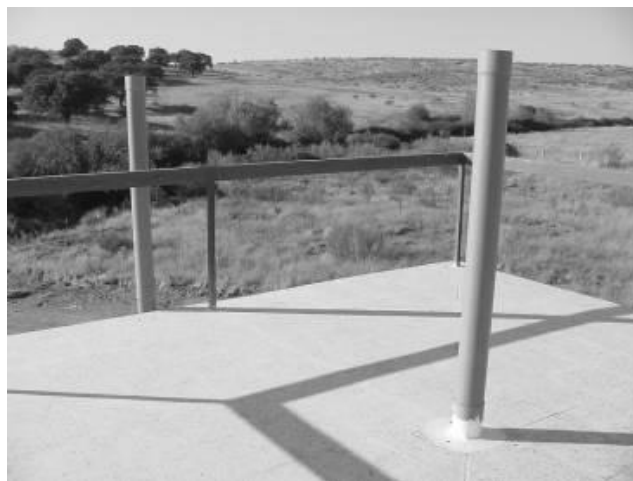
Figura 14. Salida de los tubos a cubierta. En esta fotografía se encuentran sellados en su extremo.

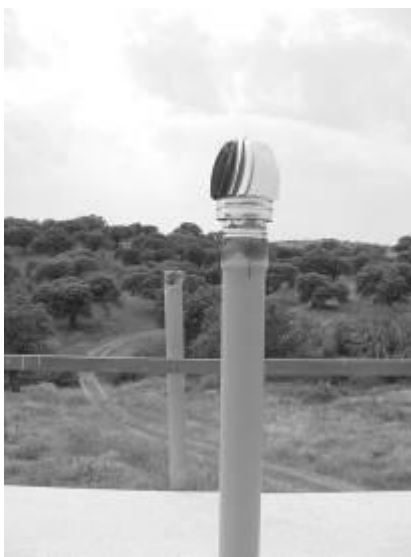
Se trata de estudiar la mitigación que puede producir el sistema de extracción en la concentración interior. En los extremos de estos tubos, se colocó un dispositivo de extracción natural que funciona por el efecto del viento. (Figura 15).

Figura 15. En esta fotografía se encuentra abierto el tiro de la arqueta situada bajo el módulo mientras que el otro tubo está sellado.

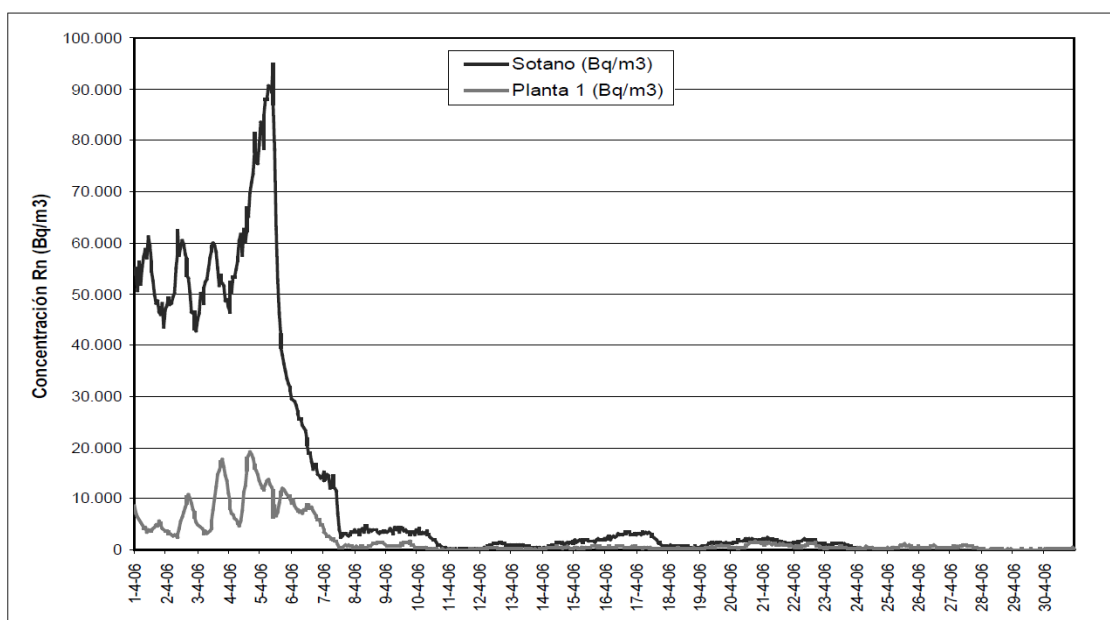
Figura 16. En esta gráfica se observa la reducción en la concentración de radón cuando han entrado en funcionamiento la extracción natural a través de las dos arquetas enterradas.

El efecto que ello causó fue una reducción considerable de la concentración de radón en el interior del módulo. En la Figura 16 se observa como la concentración de radón en el sótano se reduce de unos índices que oscilan en torno a los 80.000 Bq/m³ hasta los 1.500 Bq/m³. En planta baja la concentración ha pasado de un valor medio de 20.000 Bq/m³ a un valor medio de 500 Bq/m³.

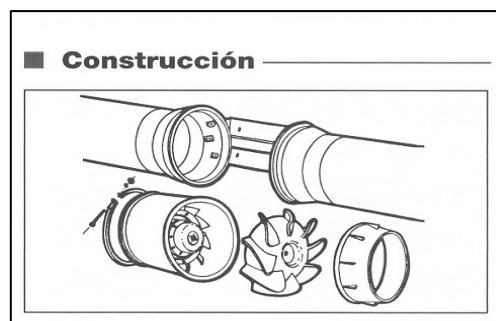
Figuras 18 y 19. Modelo de extractor colocado en el tubo. Marca: Soler & Palau. Modelo: MIXVENT TD 350/125

Ésta es una variante de la medida de extracción natural por arqueta central (a) en la que se ha forzado el tiro mediante un extractor mecánico de 80 W de potencia. La base de funcionamiento es la misma, extraer aire contaminado de radón del terreno bajo el módulo para evitar que este penetre en el interior del edificio. La extracción se realiza a través de la misma arqueta de captación en la situación central bajo la solera del módulo, y la conexión al exterior es mediante el mismo tubo de la medida nº 2. En la boca de salida a cubierta se instaló un extractor mecánico de tipo helicocentrífugo. El diámetro de conexión es de 125 mm y genera una depresión máxima en la arqueta central de 155 Pa. Las figuras 18 y 19 muestran el tipo de extractor instalado:
