Revista **ALCONPAT**

Revista Latinoamericana de Control de Calidad, Patología y
Recuperación de la Construcción

- P. Garcés, E. Zornoza, F. Baeza, O. Galao, J. Payá:** ¿Es compatible la durabilidad con la sostenibilidad en la industria de la construcción? 57
- O. A. Cabrera, N. F. Ortega, M. I. Schierloh y L. P. Traversa:** Influencia del curado sobre la evolución de la corrosión en vigas de hormigón armado con diferentes agregados finos. 73

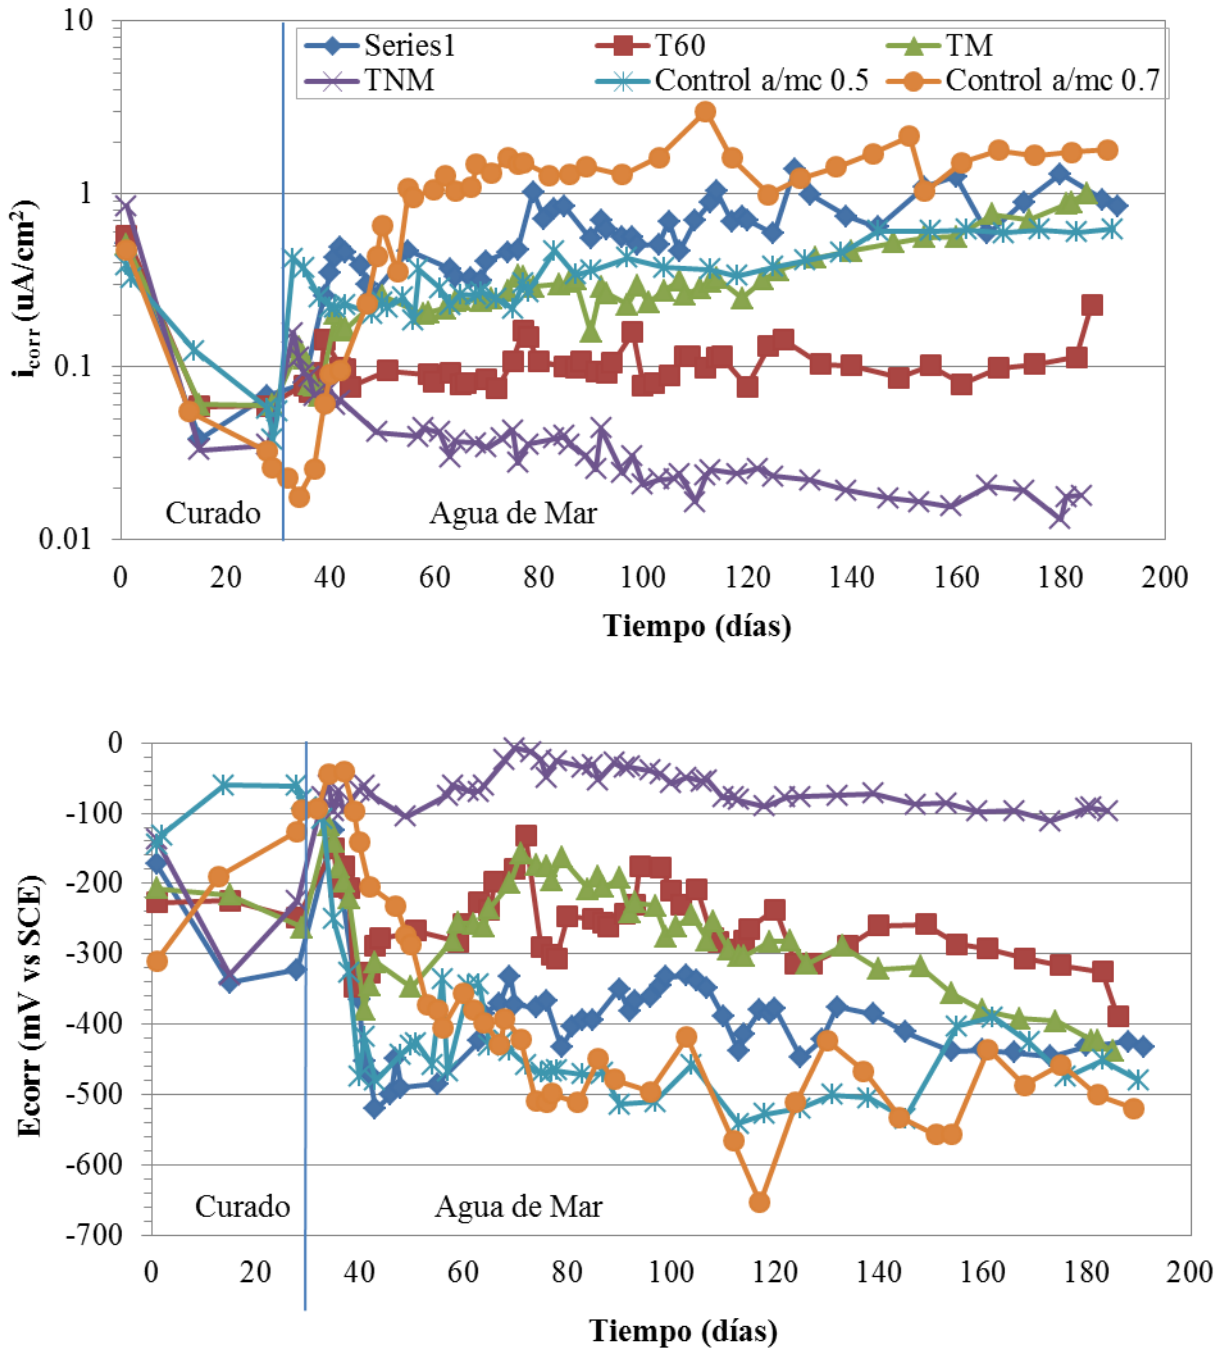
Figura 2. Evolución de la densidad de corriente y potencial de corrosión con el tiempo para probetas de mortero curadas durante 28 días, humedad relativa del 100% y sometida a inmersión parcial en agua de mar. En todos los casos sustitución del 30% de cemento por CV. T0: Mortero con CV original, T60: Mortero con CV sometida a molienda 60 minutos, TM: Mortero con fracción magnética de CV, TNM: Mortero con fracción no magnética de CV, comparados con patrones de a/mc 0.5 y 0.7.

En el siguiente caso se utilizó CV y algunos productos que fueron obtenidos como resultado de la aplicación de diversos pretratamientos (Garcés, 2010). La figura 2 muestra la evolución de la densidad de corriente y el potencial de corrosión correspondiente a las barras de acero de refuerzo embebidas en los morteros fabricados con cemento portland, con relaciones a/mc: 0.5 y 0.7 (patrones) y con sustitución parcial (30%) del cemento por ceniza volante (CV) original, CV sometida a molienda durante 60 minutos, la fracción magnética TM y no magnética TNM de la misma ceniza volante, obtenidas al someter a la acción de un campo magnético la CV. Tras el curado, estos morteros permanecieron durante todo el tiempo de experimentación parcialmente sumergidos en agua de mar. Como se puede observar en la figura 2, el comportamiento de los aceros en cada una de las matrices cementicias estudiadas es significativamente diferente. Cabe destacar, en primer lugar, que el nivel de corrosión que presentan los aceros embebidos en el mortero con sustitución del 30% del cemento por ceniza volante original (T0) se sitúan entre lo registrado en el patrón con a/mc 0.5 y a/mc 0.7, habiéndose producido en todos ellos la despasivación y por tanto el desarrollo de la pila de corrosión. Por lo tanto, una capa de recubrimiento porosa, por exceso de agua en el amasado, puede tener una influencia más negativa que la sustitución parcial de cemento por CV. Resulta muy interesante, por otra parte, el que en las condiciones agresivas planteadas en este trabajo, el mortero con CV sometida a molienda y con la fracción no magnética de la CV, mantenga el refuerzo pasivado durante toda la experiencia.

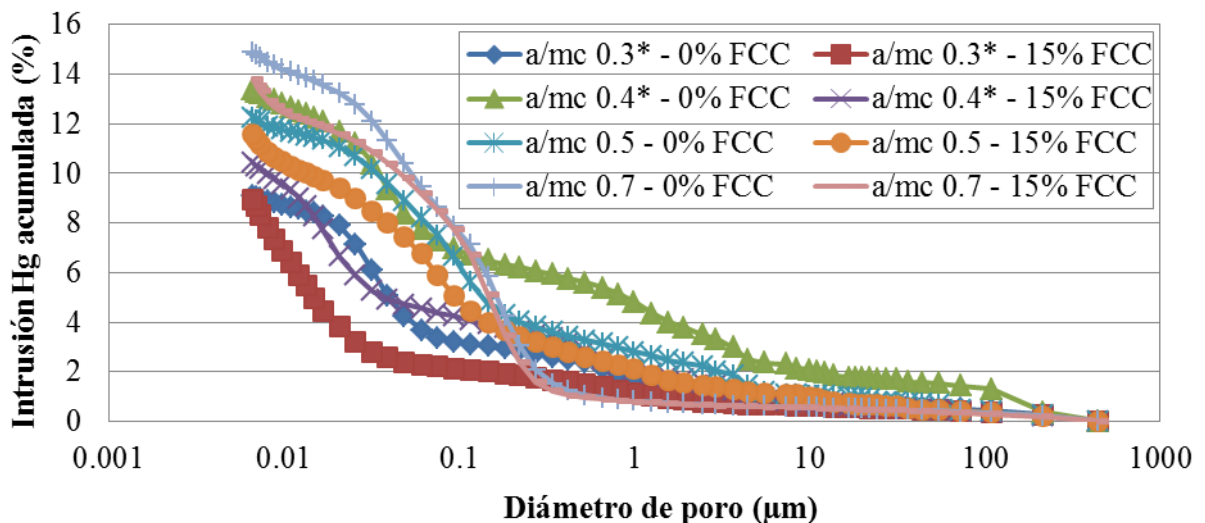
Figura 3. Distribución de tamaños de poros en los morteros de cemento/FCC en función de la relación a/mc.

Profundizando un poco más, también podemos tener un importante aliado en la utilización de estos subproductos a la hora de mejorar algunas propiedades que tienen gran impacto en la durabilidad, en concreto, en lo que hace referencia a la mejora de la microestructura. Por ello es importante destacar el efecto que sobre la densificación de la matriz cementante puede tener lugar en el desarrollo de los productos cementantes derivados de la actividad puzolánica de algunos residuos. Así, en la figura 3 se observan los valores de las intrusiones de mercurio acumuladas de los morteros (ensayos de porosimetría de intrusión de mercurio), en función de su relación a/mc y de la presencia de FCC. En ella se aprecia cómo la intrusión acumulada final (el valor obtenido para el diámetro más pequeño) sigue un orden creciente según aumenta la relación a/mc. Esto es lógico, ya que la porosidad de los morteros aumenta según aumenta la relación a/mc.

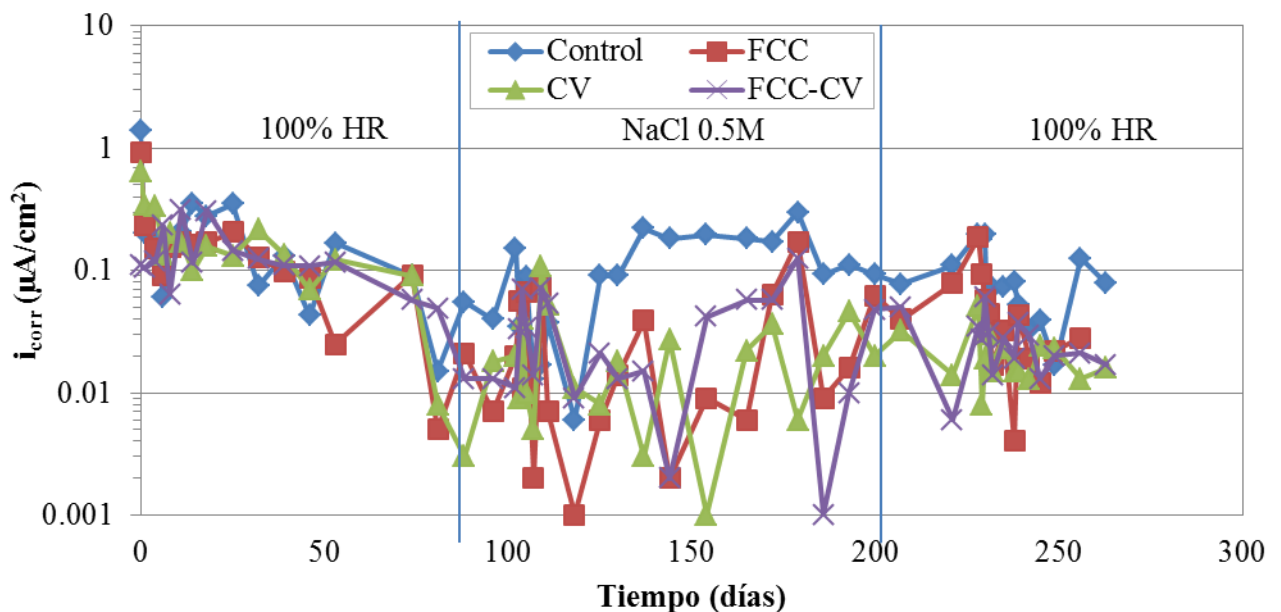
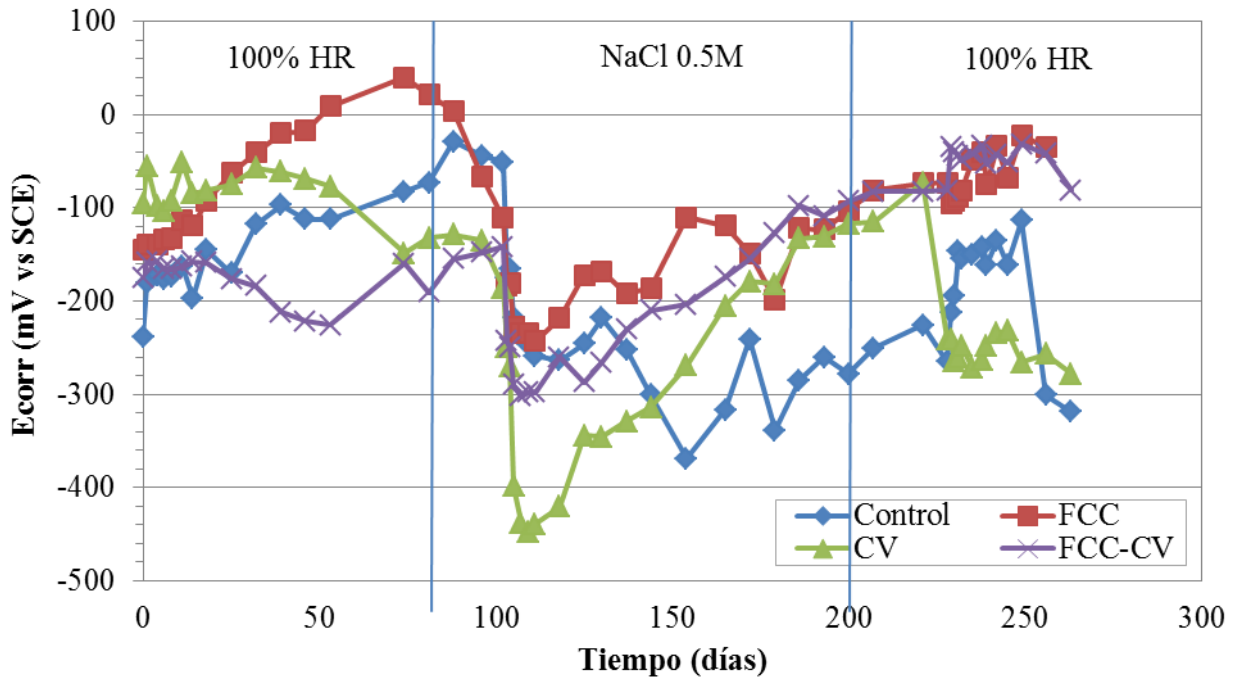
Figura 10. Evolución de la velocidad de corrosión y el potencial de corrosión de los aceros embebidos en morteros de cemento-FCC-CV durante el ataque por cloruros externos. Relación a/mc de 0,5.

Además mediante este tipo de mezclas cementantes se pueden conseguir porcentajes de sustitución de cemento muy elevados, lo que conlleva beneficios medioambientales, a la par que se consigue mejorar las propiedades mecánicas de los productos elaborados y mejorar la microestructura de la matriz cementante. Por otro lado, como ya se estudió anteriormente, usar sustituciones tan elevadas de cemento puede ocasionar una reducción o agotamiento de la reserva alcalina, lo que pondría en peligro la correcta pasivación de las armaduras. Se han comparado morteros con diferentes sustituciones de cemento: 30% para la CV, 15% para el FCC, y una combinación de 30% de CV más 15% de FCC para el mortero diseñado con mezcla de puzolanas. La figura 10 muestra la evolución de la velocidad de corrosión y el potencial de corrosión de los aceros embebidos en morteros de cemento-FCC-CV durante el ataque por cloruros externos al que fueron sometidas las muestras en la que la relación a/mc fue de 0,5 (Zornoza, 2008a y 2009d). En la primera fase se aprecia que inicialmente la velocidad de corrosión de los aceros es elevada debido al proceso de pasivación de los aceros. Progresivamente los valores se reducen hasta situarse por debajo del umbral de corrosión activa.

Durante el ataque por cloruros, las probetas se sumergieron parcialmente en una disolución de NaCl 0,5 M. En este caso se observa que los perfiles de la velocidad de corrosión presentan los dientes de sierra típicos de un ataque por cloruros que originan picaduras en la superficie del acero. En general, los morteros con sustitución de cemento por FCC y/o CV ofrecen valores de velocidad de corrosión inferiores a los del mortero Control pero no se puede discriminar entre ellos ninguno que destaque con respecto a los demás.

Los valores de velocidad de corrosión de los morteros con FCC y/o CV permanecen siempre por debajo del umbral de corrosión activa. La presencia de FCC en los morteros mejora sensiblemente la capacidad de fijación de cloruros de la matriz cementante mientras que la incorporación de un 30% de CV lo hace ligeramente, debido a que el aporte de aluminatos por el FCC es muy superior al aporte de la CV. En otro estudio se comprobó que la mezcla ternaria de cemento Portland-FCC-ceniza volante consigue reducir apreciablemente el coeficiente de difusión de estado estacionario de los morteros (a pesar de contener mucho menos cemento), aunque esta mejora no es tan notable como en el caso de incorporar únicamente FCC.

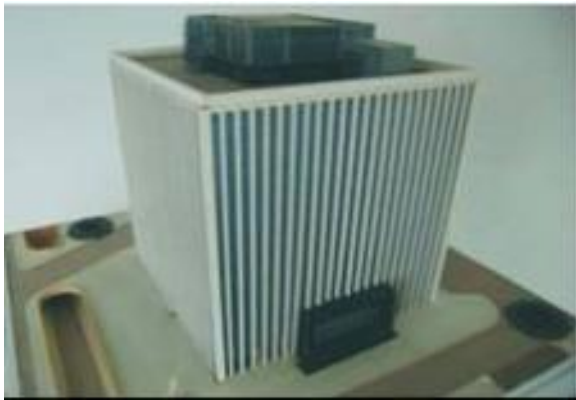
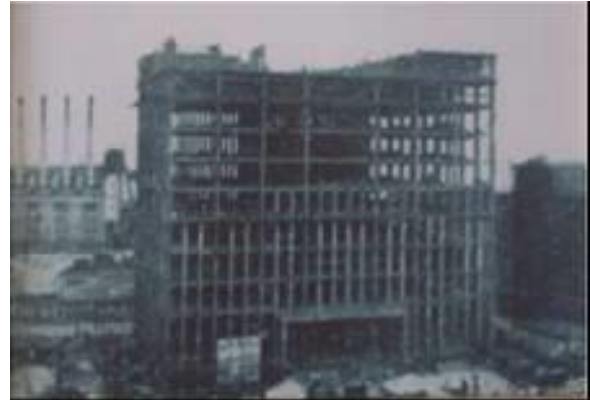
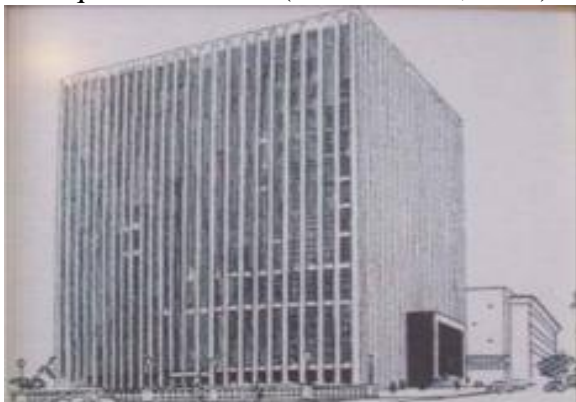
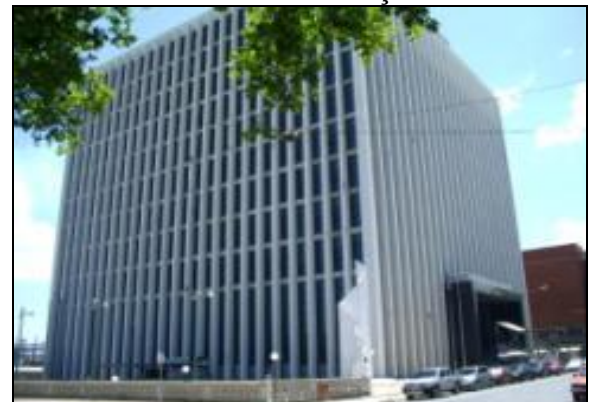
Figura 1. Palácio de La Luz, Uruguai (1948).

Em 1948, Fresnedo Siri projetou o “Palácio de la Luz”. Foi uma época de muita atividade para este arquiteto, que empregou dois tipos de formas plásticas persistentes. Neste edifício de forma similar aos edifícios para a Organização Pan-americana da Saúde em Washington-EUA (1961) (Figura 2) e em Brasília-Brasil (1971) (Figura 3), foi utilizado o procedimento de nervuras verticais de concreto armado entre as quais foram inseridas as janelas, sem o emprego de alvenarias de vedação de fachadas.

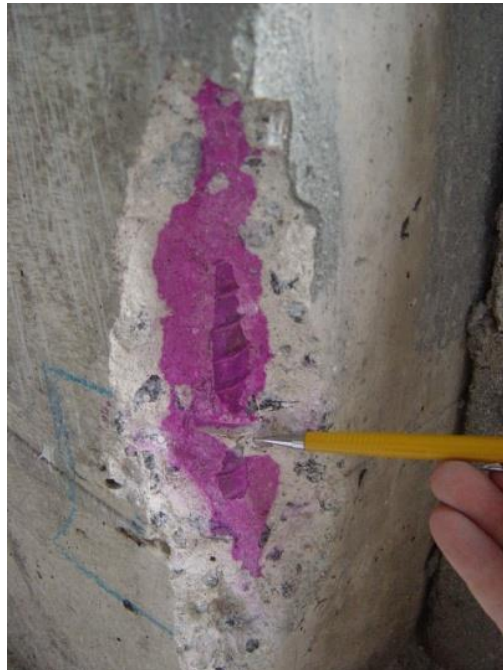
Figura 6. Ensaio de profundidade de carbonatação em pilares de concreto armado.

Neste trabalho foi utilizado um método semi destrutivo de determinação da profundidade de carbonatação onde normalmente são empregados indicadores químicos, do tipo fenolftaleína (pH de viragem entre 8,3 e 9,3). As determinações foram feitas segundo o método CPC-18 da RILEM (TC –CPC18, 1988) –“Measurement of Hardened Concrete Carbonatation Depth” e a medida da profundidade de carbonatação foi realizada em superfície recém-fraturada do concreto. A Figura 6 ilustra a realização desse ensaio.

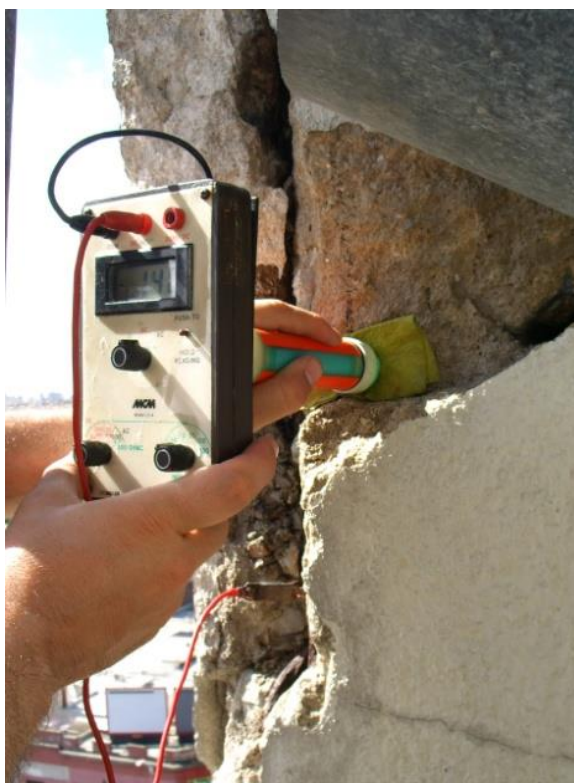
Figura 7. Ensaio de potencial de corrosão utilizando eletrodo de Cu/CuSO₄ (ASTM C 876, 1999).

Este tipo de medida foi conduzido mediante a aplicação de um método eletroquímico não destrutivo que segue o procedimento da ASTM C 876 (ASTM C 876,1999). O equipamento utilizado consiste em um eletrodo de referência de Cu/CuSO₄ ligado a um voltímetro de elevada impedância de entrada, conforme ilustrado na Figura 7. A Tabela 1 expressa os critérios frequentemente utilizados para a avaliação termodinâmica da corrosão através da medida do potencial de corrosão.

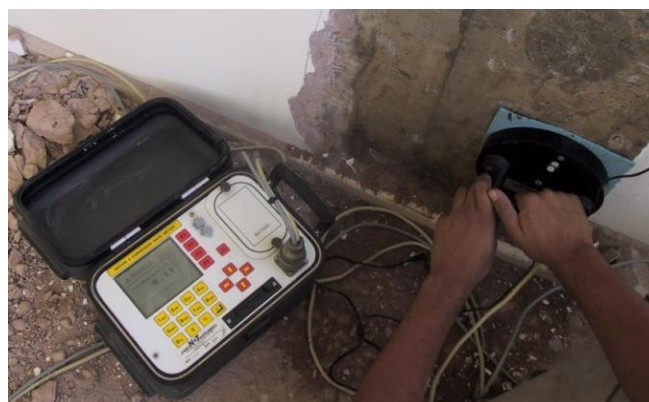
Figura 8. Leitura da velocidade de corrosão com o GECOR.

Para as leituras de velocidade de corrosão foi utilizado um equipamento denominado comercialmente como Gecor, que é um aparelho de medida da velocidade de corrosão in loco, conforme ilustrado na Figura 8.

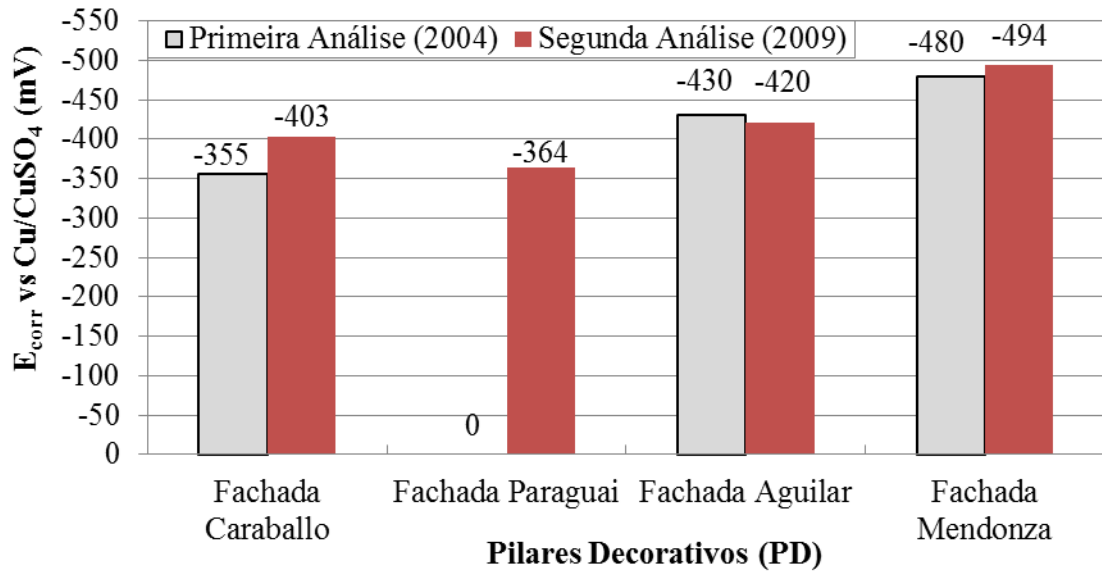
Figura 13. Potencial de corrosão da inspeção de 2004 com a de 2008/2009 para os pilares decorativos (PD).

Os resultados apresentados nas Figuras 12 e 13 indicam com 95% de confiança que as armaduras dos pilares decorativos se encontram em estado ativo de corrosão, enquanto que nos pilares estruturais a probabilidade de corrosão ativa é de apenas 5%.

Além disso, as Figuras 12 e 13 foram idealizadas para estudar a mudança do estado termodinâmico de corrosão nas duas inspeções. Contudo, os resultados indicam que não houve mudança significativa na condição de 2004 para 2009, ou seja, quem era classificado como corrosão passiva continuou da mesma forma em 2009.

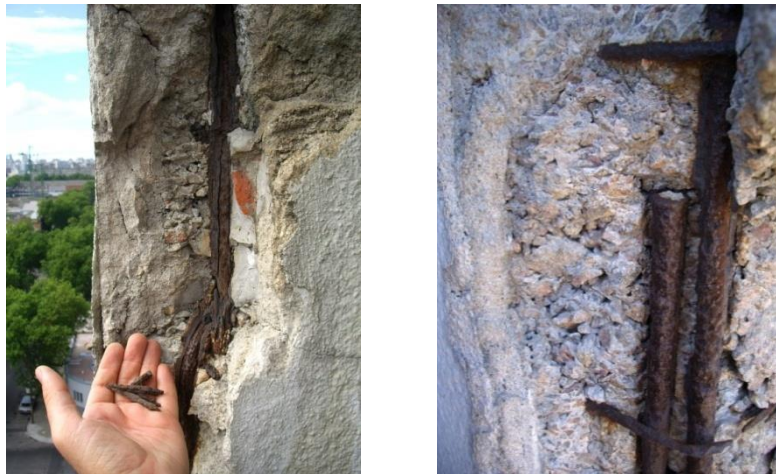
Figura 14. Pilares decorativos com corrosão acentuada em área com concreto de alta porosidade.

Mas a avaliação cuidadosa da edificação levou a concluir que os locais de incidência de corrosão de armaduras estavam concentrados em regiões de concreto de alta porosidade e com alto nível de carbonatação (ver Figura 14). Isto significa que o mecanismo de despassivação é a carbonatação facilitada por falha de execução (adensamento insuficiente) da estrutura de concreto armado.

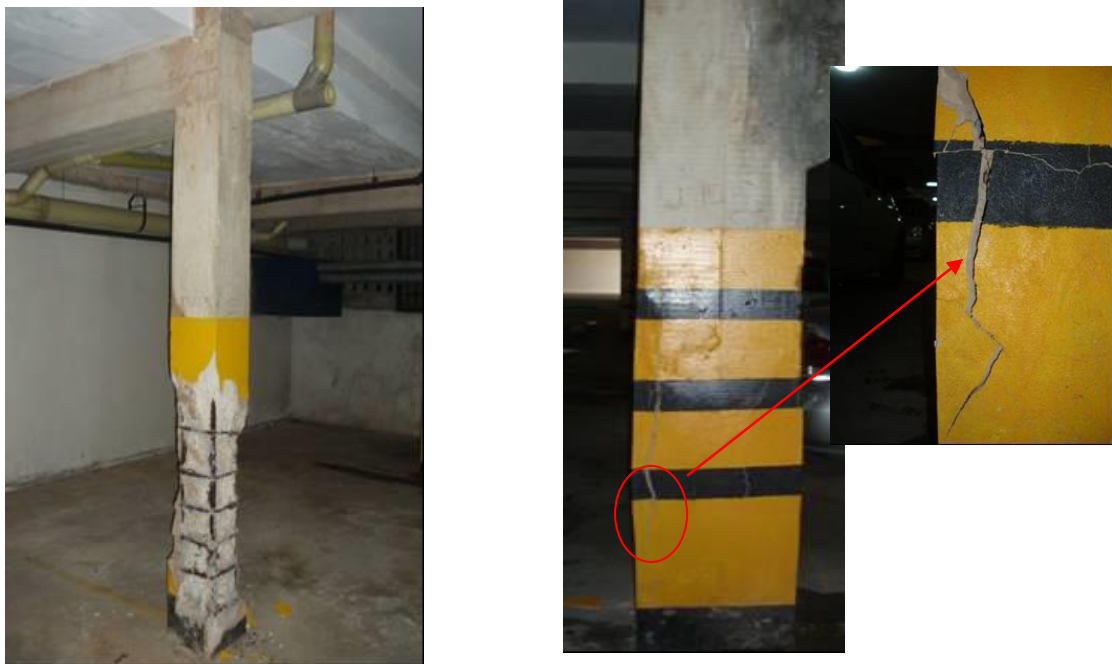
Figura. 2. Levantamiento fotográfico detallado de algunas Columnas con daños severos por corrosión de la armadura (a) Delaminación con acero expuesto en casi toda el área de las caras sur y este por debajo de 120 cm. (b) Cara Oeste. Detalle. Grieta y concreto fofo por debajo de 120 cm.

En la Figura 2, se muestran algunas columnas como parte representativa del levantamiento fotográfico, donde se observan los diversos daños encontrados en toda el área del sótano, que evidencian niveles de corrosión de la armadura entre moderada a severa. Es importante resaltar que los daños observados no están generalizados en toda la extensión del espacio evaluado, sino específicamente en 2 áreas, una hacia el sureste (correspondiente a columnas ubicadas en los ejes B, C y D); y la otra en la zona oeste central (correspondiente a columnas ubicadas en los ejes K, L y M); como se puede apreciar en la Figura 1. Solo en algunos casos particulares se evidenciaron grandes grietas, en dirección de la armadura, longitudinal y transversal con delaminación del concreto y acero expuesto. Esto coincide con las zonas del piso del estacionamiento, donde se observan periódicamente charcos de agua que parecieran provenir del subsuelo; por lo cual se realizó un análisis de muestras de esta agua, obteniéndose valores de alta salinidad (>1400 ppm de Cloruros), lo cual sugiere que este es uno de los posibles agentes agresivos que provienen de bolsas de agua salina en el subsuelo.

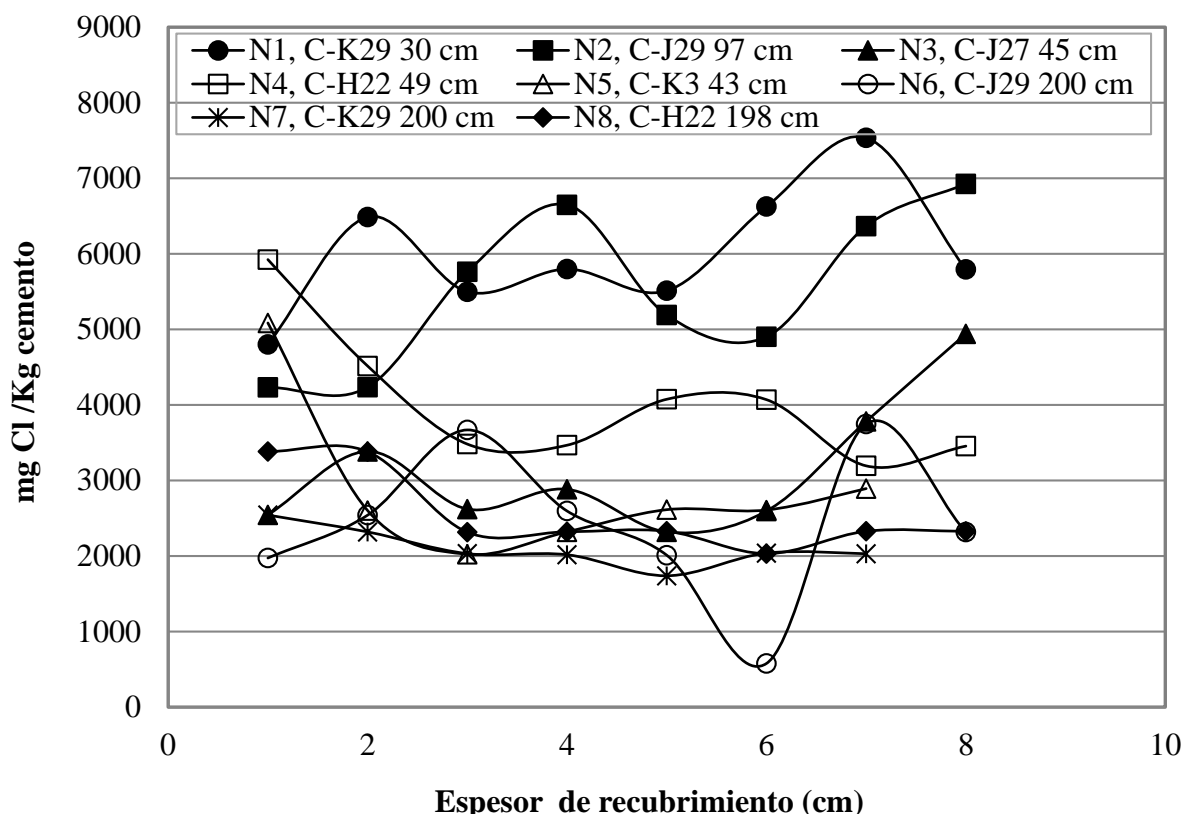
Figura 3. Perfil de concentración de cloruros de los núcleos en su cara norte extraídos de las columnas, a diferentes alturas.

En la Figura 3, se muestran las concentraciones de cloruros solubles en agua encontrados a diferentes espesores en cinco de las columnas evaluadas, según la altura de extracción, observando para las columnas K29 y J29, en la parte inferior, las mayores concentraciones de cloruros libres (6649 ppm Cl- base cemento), sin evidencias de un perfil difusional. Sin

embargo, se aprecian concentraciones superiores a mayor profundidad. Esto, unido al comportamiento observado en los núcleos extraídos de la zona inferior (Figura 3), donde se muestra una tendencia a disminuir la concentración de cloruros a medida que se alejan del muro que separa el centro comercial de la residencia. Es decir, desde el eje 29 (sobre el muro que colinda con el sótano del centro comercial) al eje 3 disminuye progresivamente la concentración (N1, N2, N3, N4 y N5), lo que confirma que una de las fuentes del problema ha sido el estancamiento de agua en el área proveniente de la filtración a través del muro y las bolsas de agua salina en el subsuelo. Este comportamiento no se evidencia en los núcleos extraídos en la parte superior los cuales muestran un valor promedio de 2000 ppm de Cl⁻ en base al contenido de cemento (< 4000 ppm/cemento) (Troconis de Rincón, 1997; DURACON Collaboration, 2007), lo que pareciera indicar que la mezcla de concreto utilizada se encontraba contaminada al momento de la construcción.

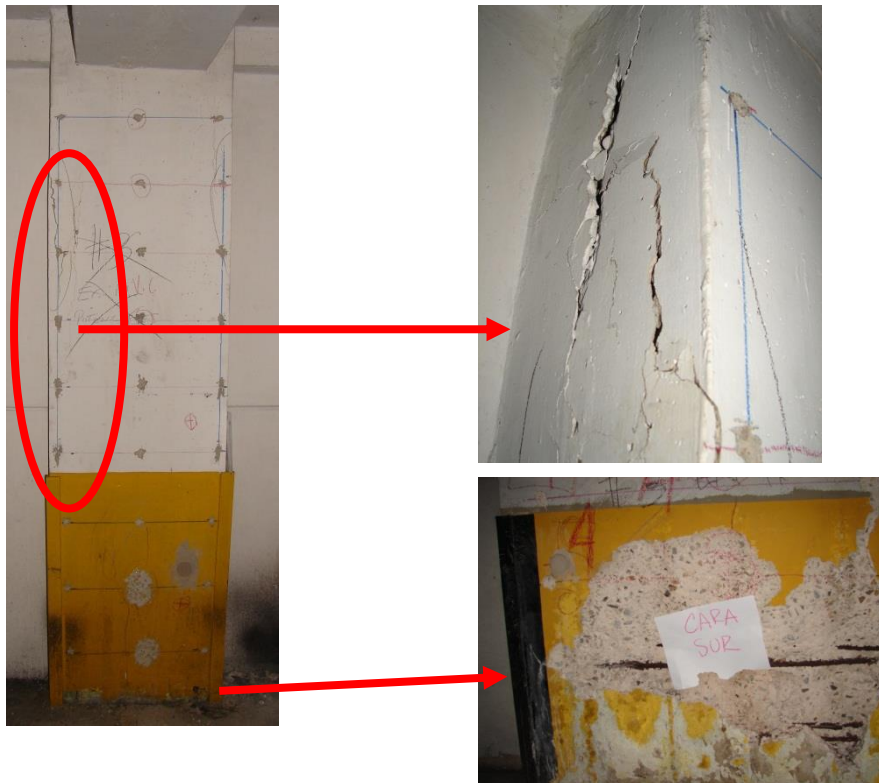
Figura. 4. Vista de una de las columnas del sótano donde se muestran grietas con delaminación del concreto y acero expuesto con productos de corrosión negros.

Levantamiento de Daños. Esta estructura está expuesta a un alto contenido de CO₂, ya que se encuentra ubicada entre avenidas y calles de elevado flujo vehicular, aunado a la alta humedad relativa característica de la ciudad, que definen la atmósfera agresiva que las rodea. La Figura 4 muestra grietas y delaminaciones que demuestran el avance del fenómeno de corrosión en las columnas; donde además pueden apreciarse óxidos abundantes de color negro, lo cual da indicios de posibles problemas de corrosión por cloruros. Es importante destacar que los daños observados no están generalizados en toda la extensión del área evaluada (segundo sótano), estos se encuentran delimitados según la ubicación y condiciones específicas de los elementos; solo en algunos casos particulares se evidenciaron grandes extensiones de grietas en dirección de la armadura longitudinal y transversal con delaminación del concreto y acero expuesto.

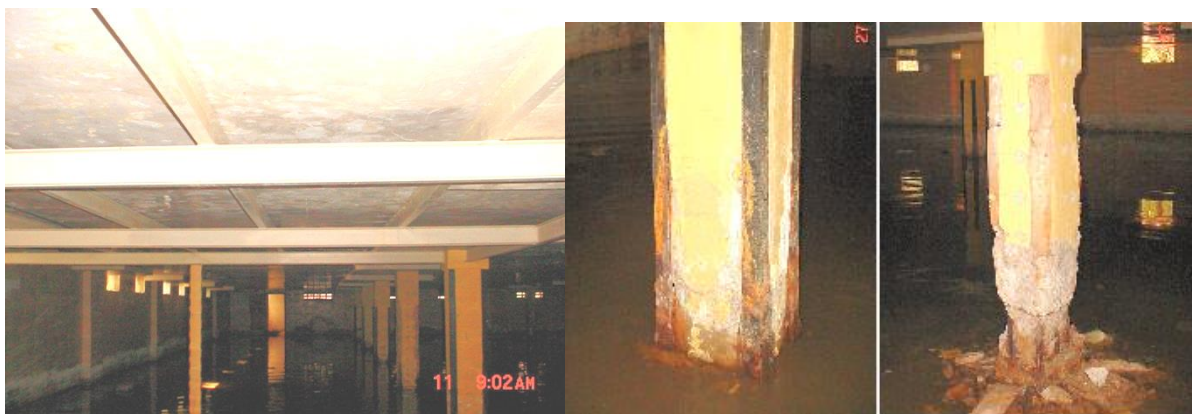
Figura 5.- Izquierda: Vista General de las Columnas en el Sótano. Nótese los perfiles de acero en las zonas inferiores de las mismas y la inundación con agua. Derecha: Vista cercana de una columna típica con perfiles de acero en las esquinas y luego de retirarse los mismos, nótese el desprendimiento del concreto fofo y la armadura con corrosión severa.

Levantamiento de Daños. Las columnas son los elementos estructurales más afectados en cuanto a la corrosión, tal como se muestra en la Figura 5; donde se observa un avanzado estado de deterioro de las mismas con corrosión de moderada a severa de la armadura.

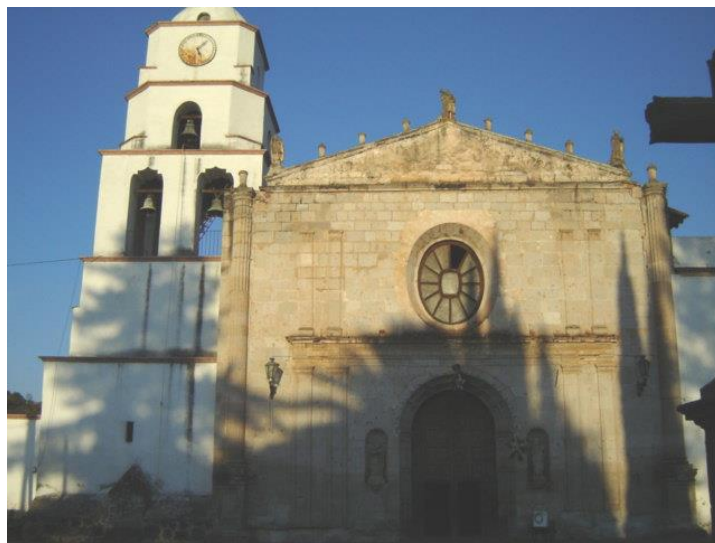
Figura 2. Fachada principal del templo de Tiripetío, Michoacán, México.

La fachada de estilo barroco está compuesta de un acceso central de arco de medio punto y en el cuerpo superior un óculo que sirve como iluminación al coro de la iglesia y a la nave propia, ver fotografía en Figura 2. Sobre sus fachadas laterales se desplantan los elementos de los contrafuertes en cuestión; en la fachada sur, tres de ellos y dos sobre la fachada norte, esto debido a que en el lugar del tercer contrafuerte de esta fachada se encuentra la casa cural, motivo por el cual no ejecutó su construcción.

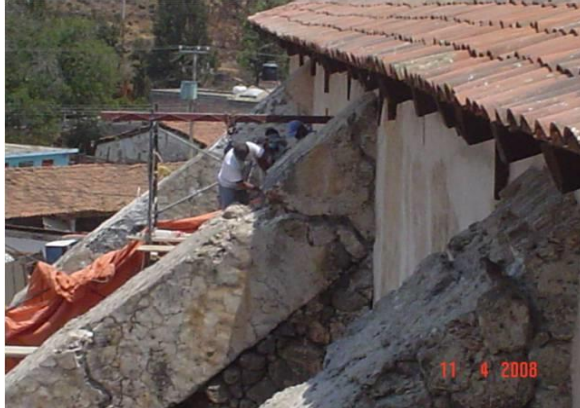
Figura 10. Contrafuertes fracturados.

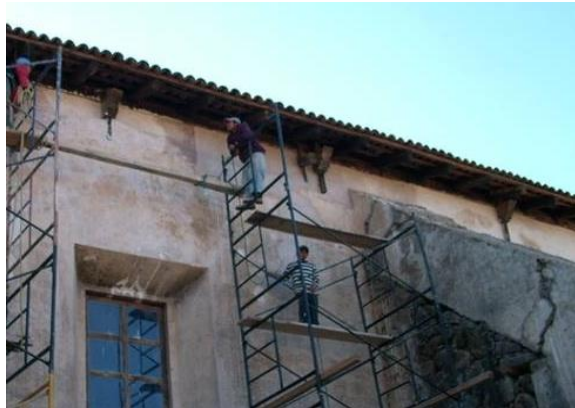
Figura 11. Colocación de andamios para la restauración de los botareles

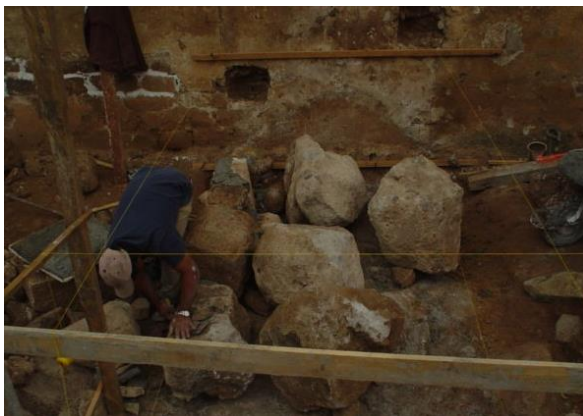
Figura 12. Cimentación de contrafuerte.

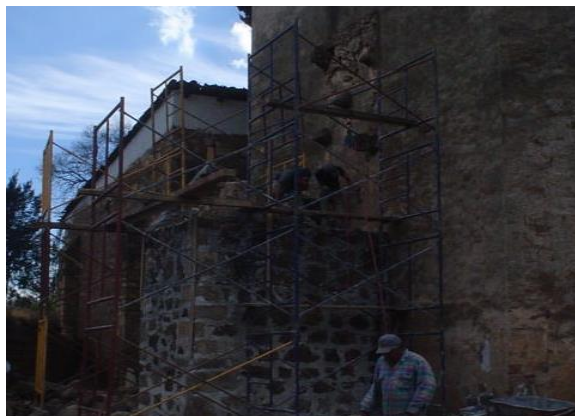
13. Proceso de restauración de los contrafuertes

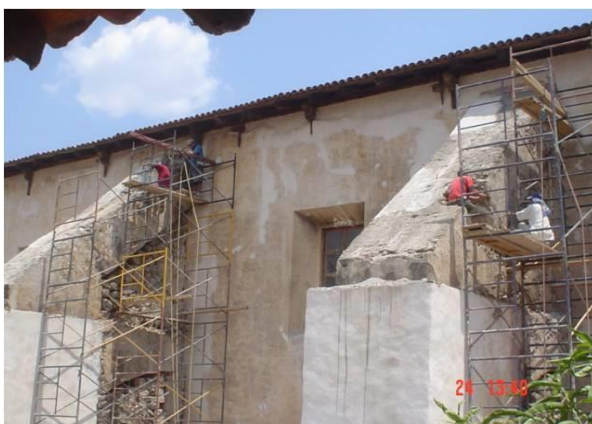
Figura 14. Restauración de botareles.

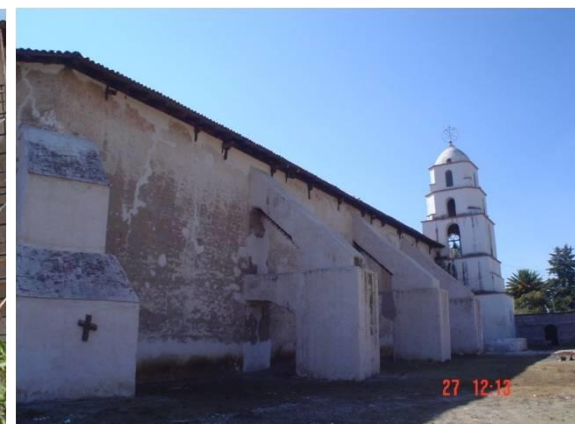
Figura 15. Contrafuertes restaurados
