Los principios de ICOMOS y las adiciones contemporáneas: como retos para la integridad en el patrimonio colonial de Venezuela.

ICOMOS principles and contemporary additions: challenges to integrity in Venezuela's colonial heritage.

5. METODOLOGÍA Y ANÁLISIS CRÍTICO DEL CASO DE ESTUDIO

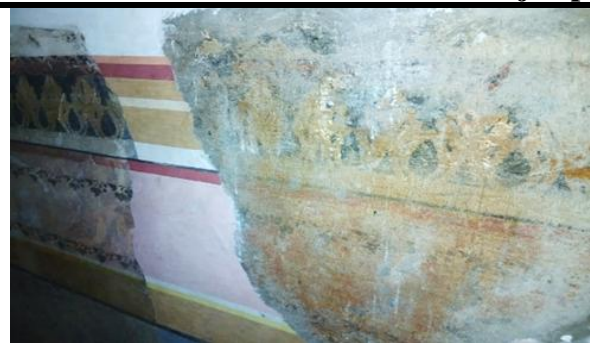
Tabla 1. Ejemplo de restauración objetiva

En la pintura mural, las áreas faltantes del fresco original fueron rellenadas solo con las líneas horizontales sin el resto de los ornamentos. A cierta distancia el ojo fusiona el faltante y desaparece visualmente, pero de cerca el trazo de la reintegración es obvio diferenciándolo del original. Se restituye la lectura estética sin caer en la falsificación y respetando la instancia histórica de la pérdida.

Foto del Museo Casa de la Estrella.

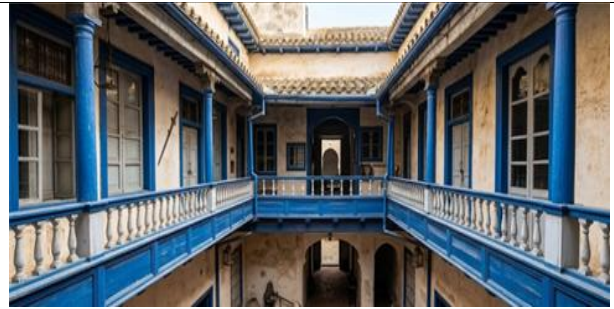
Año 1976

Fotografía por: León André y Del Valle Carmen (2020). Fundación Lisandro A.

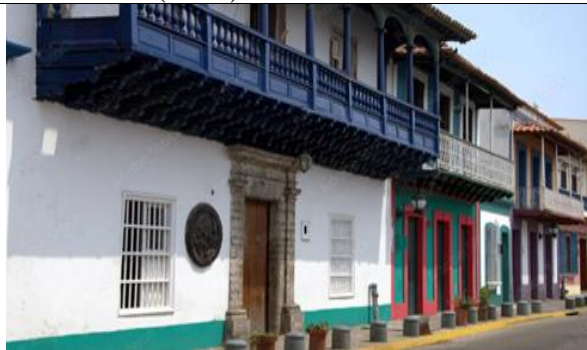
Estimación cercana a 1990

Fotografía por: Autor desconocido

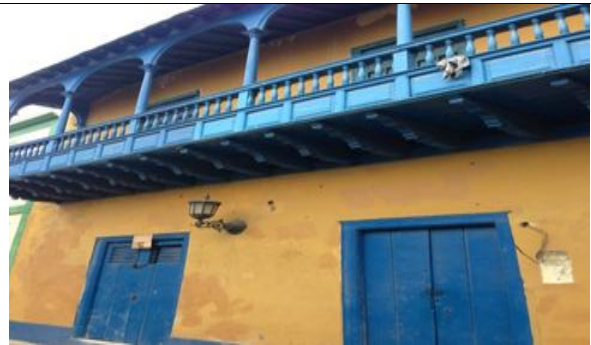
Estimación cercana al 2000

Fotografía por: Don Perucho (Blog personal)

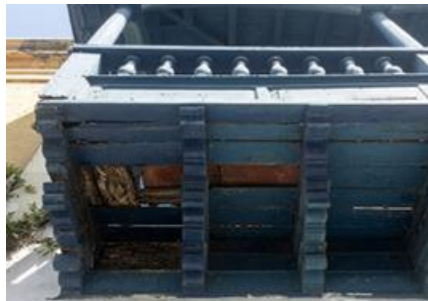
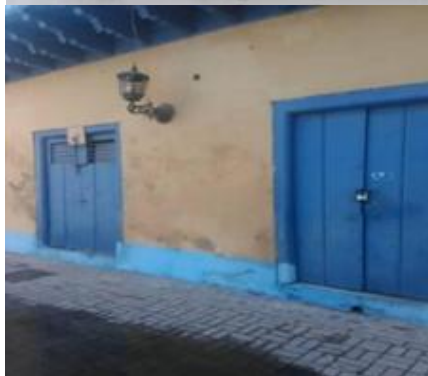
Año 2020

Fotografía por: Pérez Carlos (Blog personal)

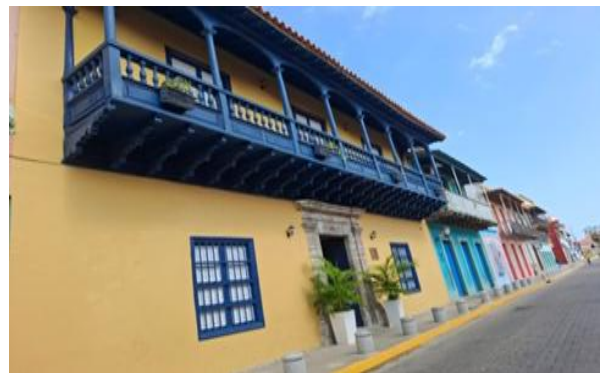
Año 2021

- Deterioro evidenciado:** sufrió un período de deterioro debido a la falta de mantenimiento y el cambio de propiedad entre entes gubernamentales, una situación denunciada por la Academia de la Historia del Estado Carabobo. Información sustentada en los archivos del periódico El Carabobeño, en la edición del 28 de junio de 2021.

Fotografía por: Rojas Beatriz (2021).
Periódico El Carabobeño
